## LAUDO CAUTELAR VEICULAR - PEQUENO PORTE

| Placa: | QNQ0C00 | Estado: | MG |
| Marca/Modelo: | FIAT/TORO VOLCANO AT D4 | | |

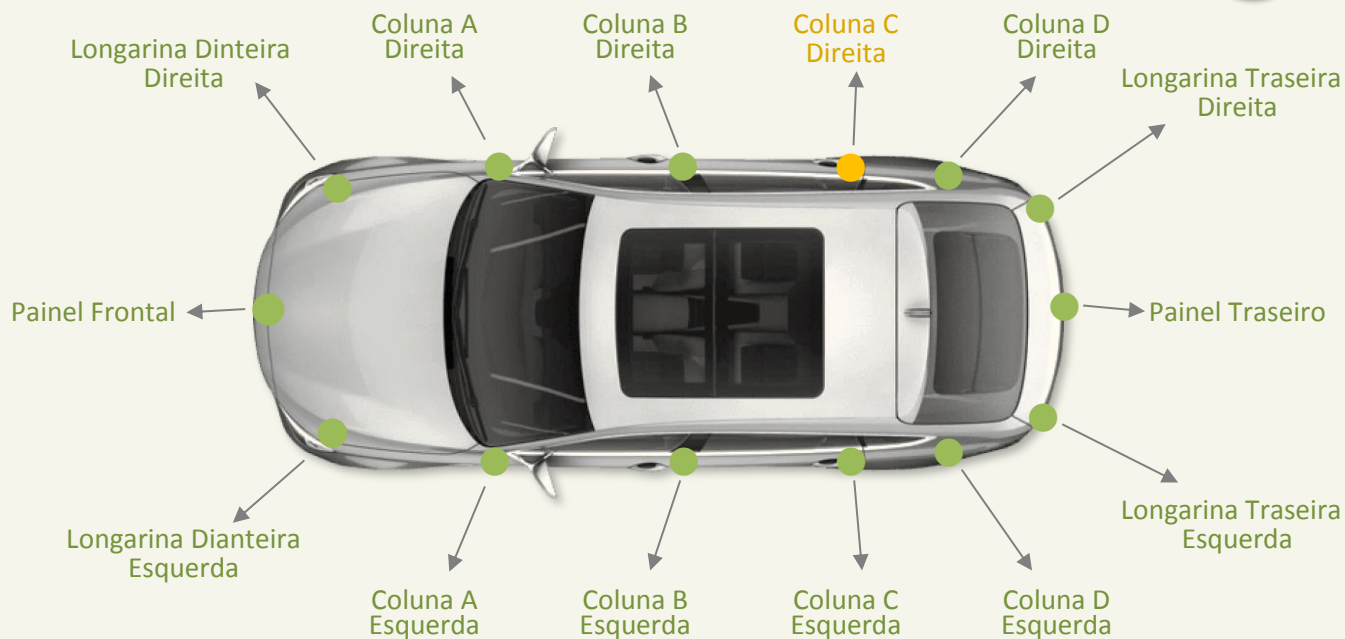
## Detalhe da Situação Estrutural

Observações: VEÍCULO POSSUI REPINTURA E TROCA DA FOLHA C DO LADO DIREITO.

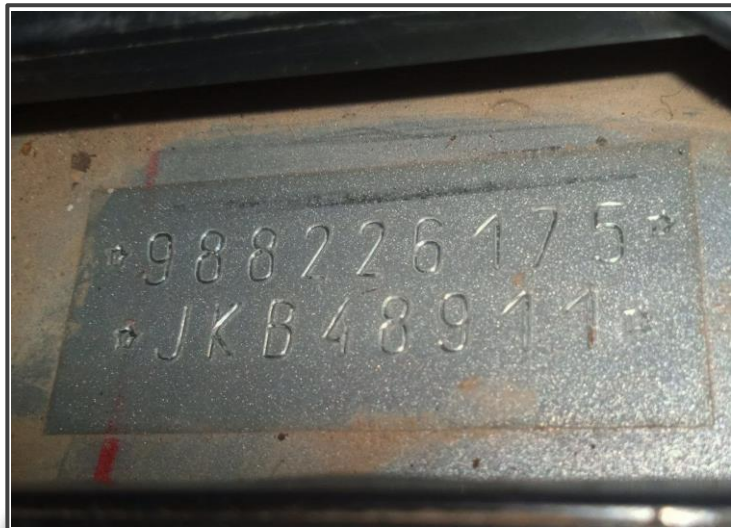
Macro Foto Nº Chassi: **988226175JKB48911**

- ✓ NÃO Apresentava Indícios Evidentes de Adulteração (Chassi ORIGINAL).
- ✓ Efetuada a Pesquisa da Ficha de Montagem do Veículo; Constata-se que o Chassi era Original de Fábrica.

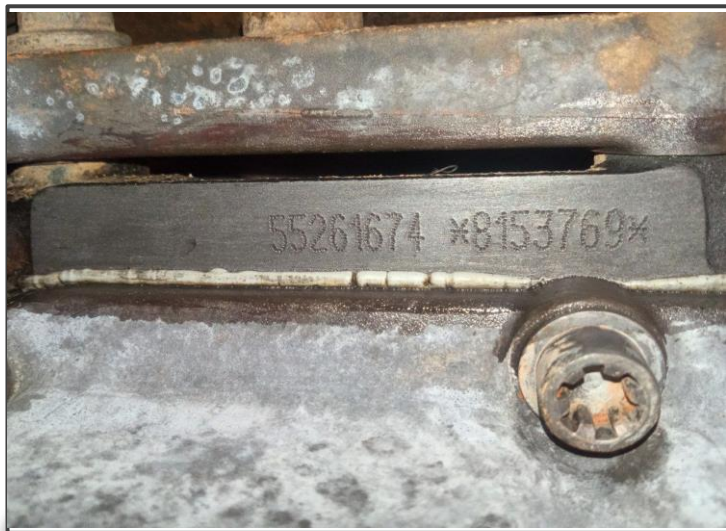
Foto do Número do Motor: **552616748153769**

- ✓ NÃO Apresentava Indícios Evidentes de Adulteração.
- ✓ Motor em Conformidade com a BIN (Base de Identificação Nacional).

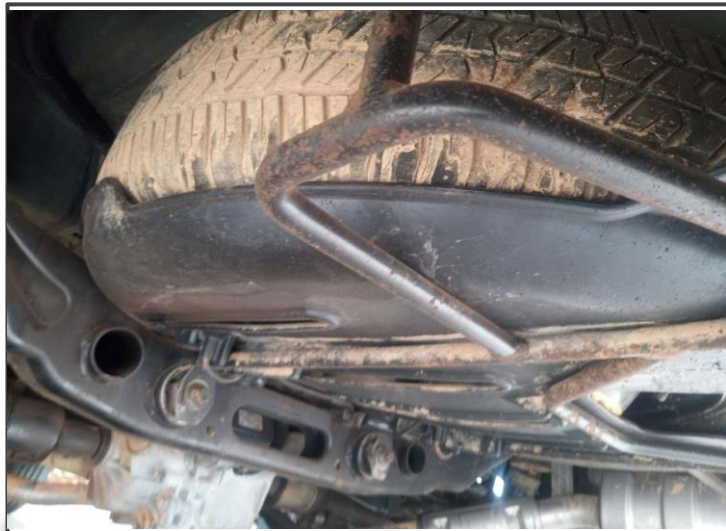
Itens Obrigatórios: Equipamentos Obrigatórios OK

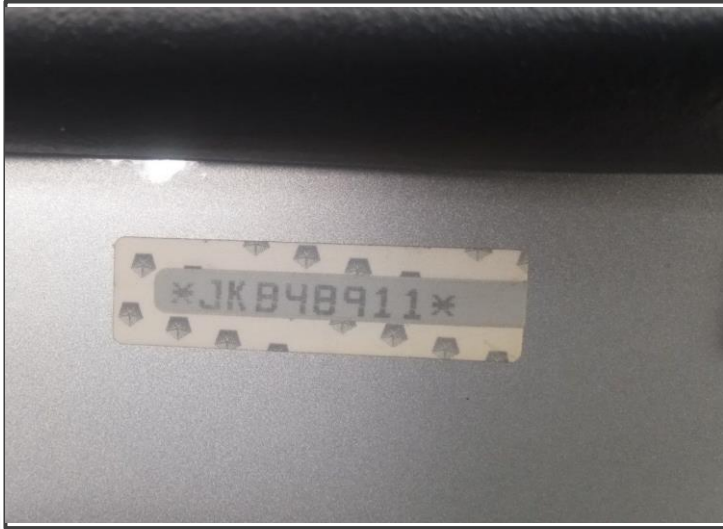
➡ Etiqueta Obrigatória da Coluna da Porta

Coluna da Porta: ✓ Etiqueta Original. Compartimento do Motor: ✓ Etiqueta Original.

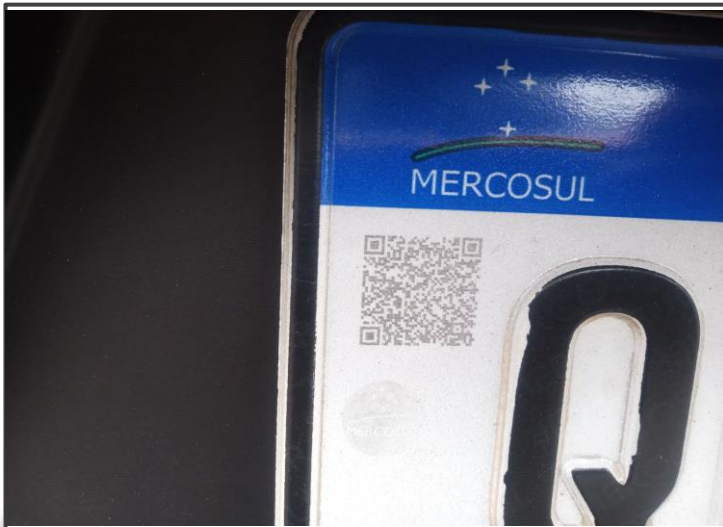
➡ Macro Foto do QR Code/Lacre da Placa

CRCODE: Não Violado Placa: Mercosul

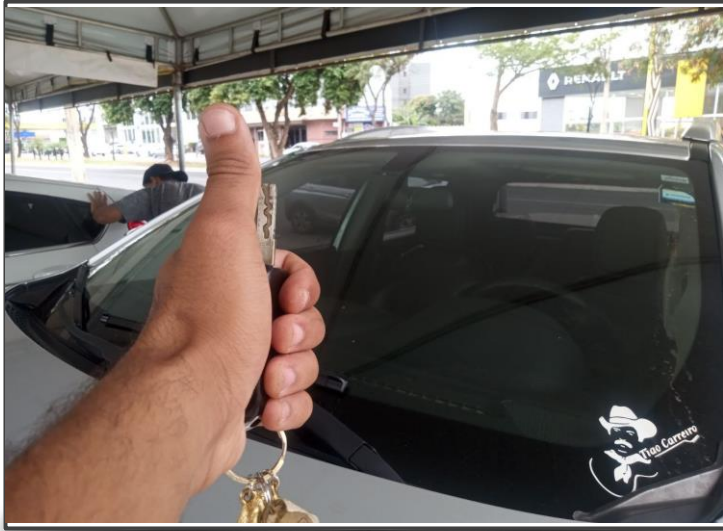
➡ Foto das Condições do vidro dianteiro (Para-brisa)

- Dianteiro (Para-Brisas) ⚠ Vidro Não Original (Grav. Paralela).
- Porta Diant. Esquerda: ✓ Vidro Original.
- Porta Tras. Esquerda: ✓ Vidro Original.
- Lateral Tras. Esquerda: ✓ Vidros Inexistentes.
- Vidro Traseiro: ✓ Vidro Original.
- Porta Diant. Direita: ✓ Vidro Original.
- Porta Tras. Direita: ✓ Vidro Original.
- Lateral Tras. Direita: ✓ Vidros Inexistentes.
