## LAUDO CAUTELAR VEICULAR - PEQUENO PORTE

| Placa: | QOK9556 | Estado: | MG |
| Marca/Modelo: | FIAT/TORO FREEDOM AT9 D | | |

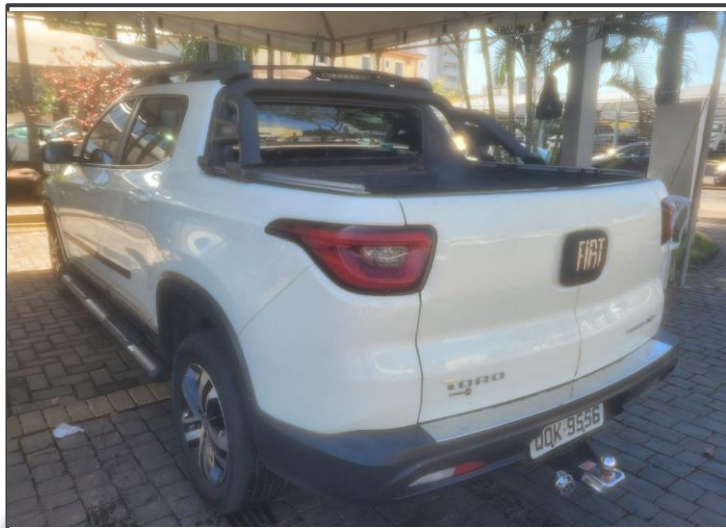
Foto da Traseira e da Placa: **QOK9556**

Situação da Placa: TROCAR A PLACA

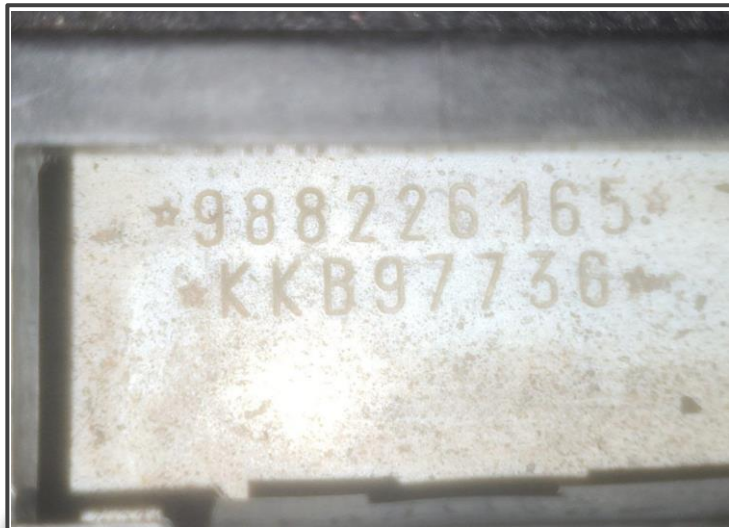
Macro Foto Nº Chassi: **988226165KKB97736**

- ✓ NÃO Apresentava Indícios Evidentes de Adulteração (Chassi ORIGINAL).
- ✓ Efetuada a Pesquisa da Ficha de Montagem do Veículo; Constata-se que o Chassi era Original de Fábrica.

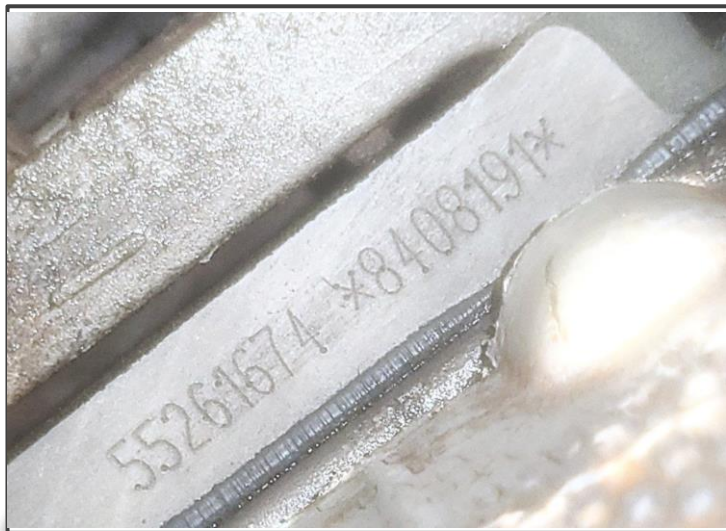
Foto do Número do Motor: **552616748408191\***

- ✓ NÃO Apresentava Indícios Evidentes de Adulteração.
- ✓ Motor em Conformidade com a BIN (Base de Identificação Nacional).

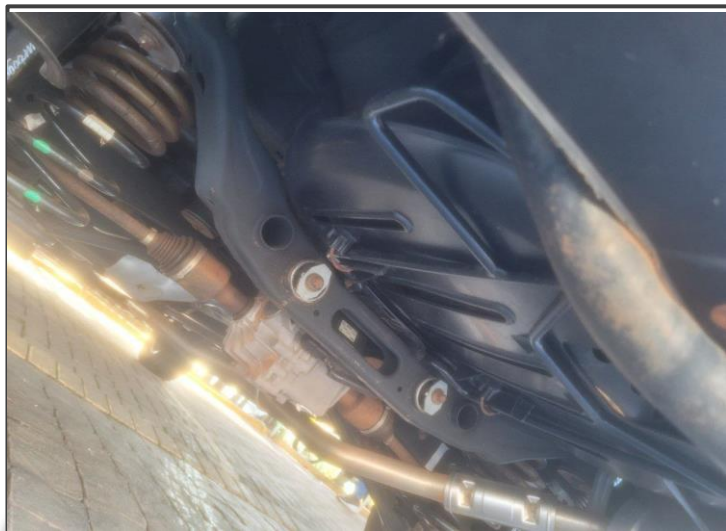
Itens Obrigatórios: Equipamentos Obrigatórios OK

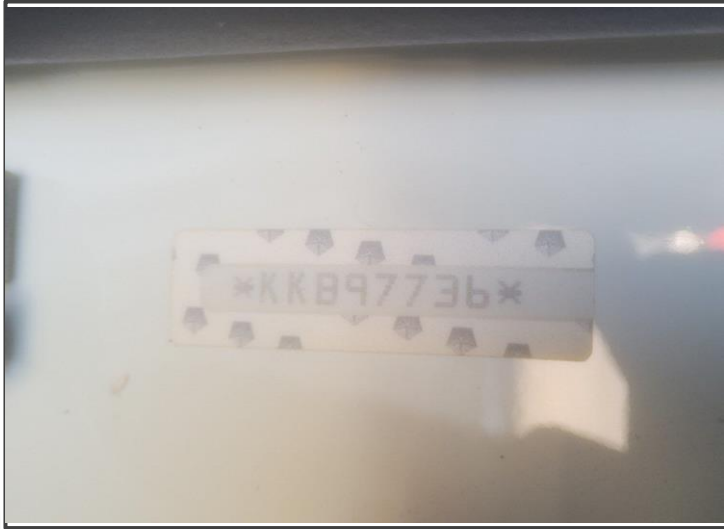
➡ Etiqueta Obrigatória da Coluna da Porta

Coluna da Porta: ✓ Etiqueta Original. Compartimento do Motor: ✓ Etiqueta Original.

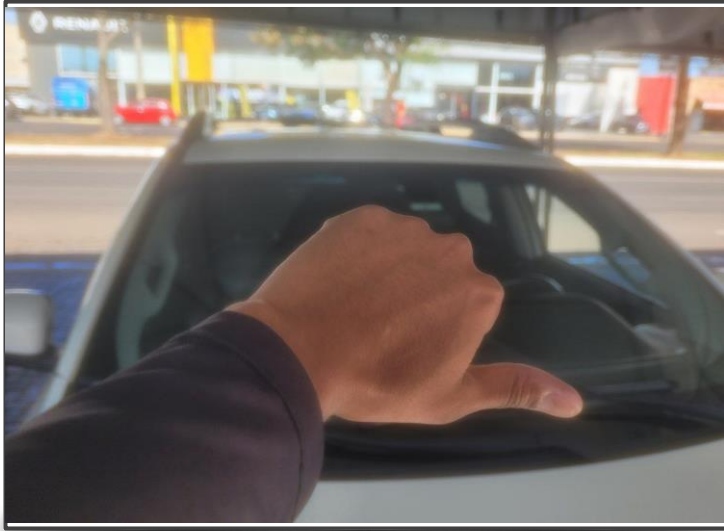
➡ Foto das Condições do vidro dianteiro (Para-brisa)

| Dianteiro (Para-Brisas) ⚠ Vidro Não Original (Grav. Paralela). | Porta Diant. Direita: ✓ Vidro Original. |

Observações: VEÍCULO POSSUI REPINTURA EM ALGUMAS PEÇAS. VIDRO PARA-BRISA TRINCADO. CONSTA PARECER TÉCNICO DE SEGURADORA.
