## LAUDO CAUTELAR VEICULAR - PEQUENO PORTE

| Placa: | PWF0C80 | Estado: | MG |
| Marca/Modelo: | JEEP/RENEGADE SPORT AT | | |

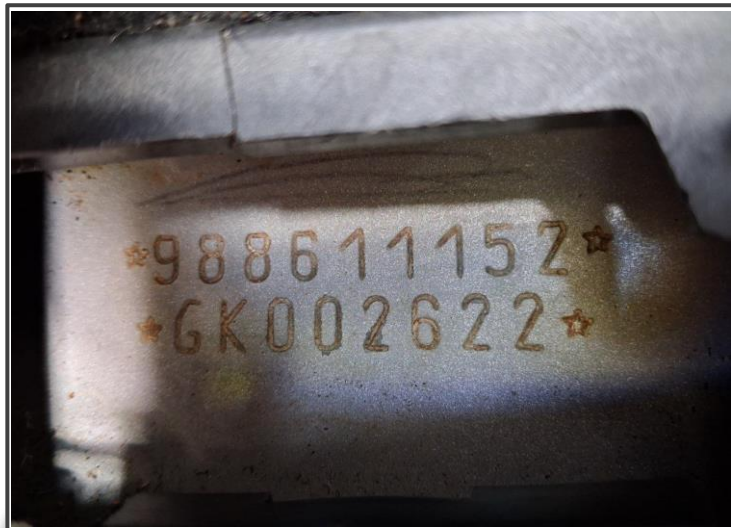
- ✓ NÃO Apresentava Indícios Evidentes de Adulteração (Chassi ORIGINAL).
- ✓ Efetuada a Pesquisa da Ficha de Montagem do Veículo; Consta-se que o Chassi era Original de Fábrica.

Macro Foto Nº Chassi: **988611152GK002622**

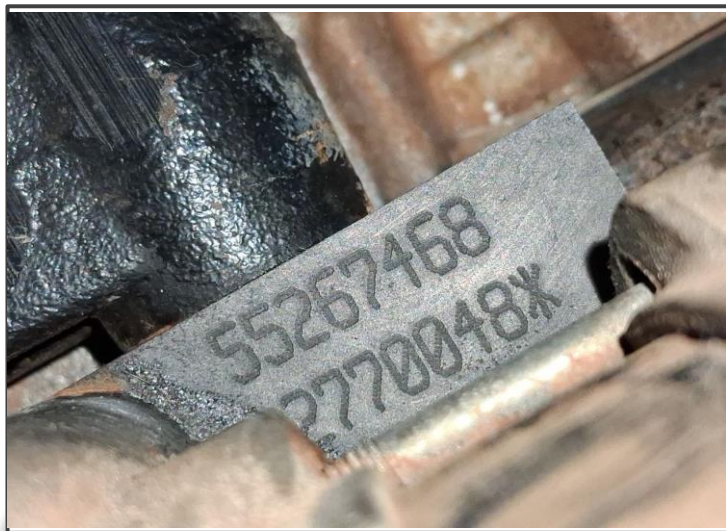
- ✓ NÃO Apresentava Indícios Evidentes de Adulteração.
- ✓ Motor em Conformidade com a BIN (Base de Identificação Nacional).

Foto do Número do Motor: **552674682770048X**

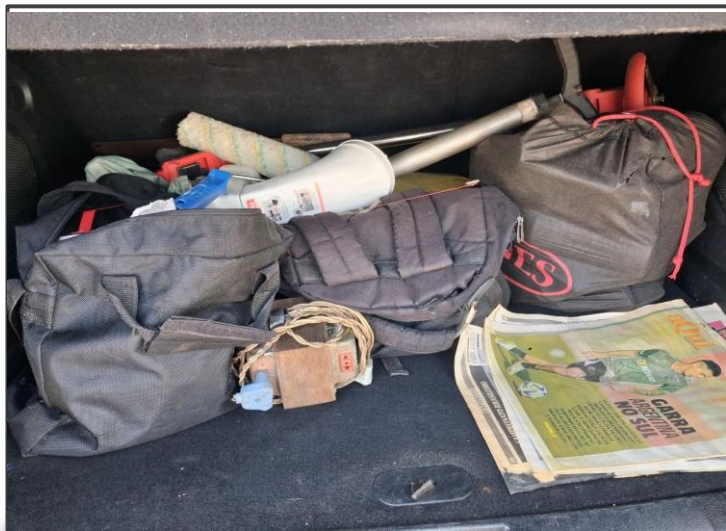
Restrição: VISUALIZAÇÃO DOS EQUIPAMENTOS OBRIGATÓRIOS IMPOSSIBILITADA.

Itens Obrigatórios: Visualização Impossibilitada

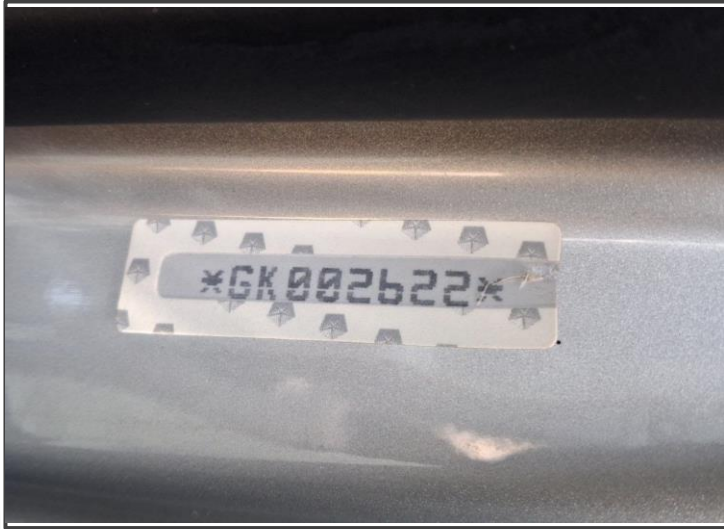
➔ Etiqueta Obrigatória da Coluna da Porta

Coluna da Porta: ✓ Etiqueta Original. Compartimento do Motor: ✓ Etiqueta Original.

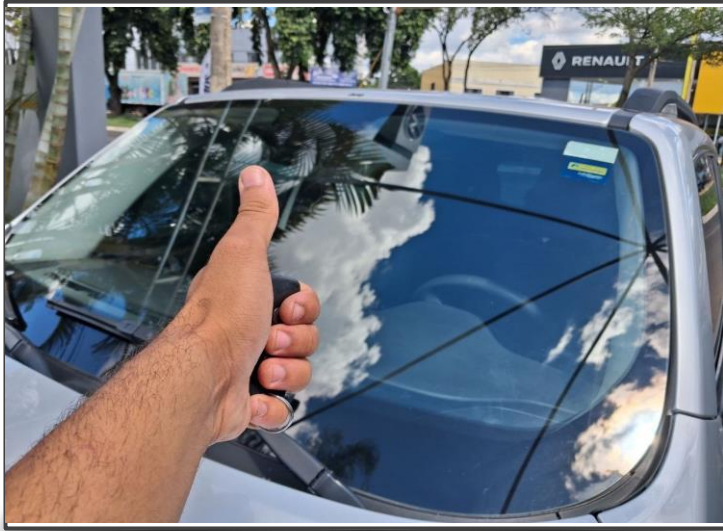
| Dianteiro (Para-Brisas) | ! Vidro Não Original (Grav. Paralela). | Porta Diant. Direita: | ✓ Vidro Original. |

➡ Foto das Condições do vidro dianteiro (Para-brisa)

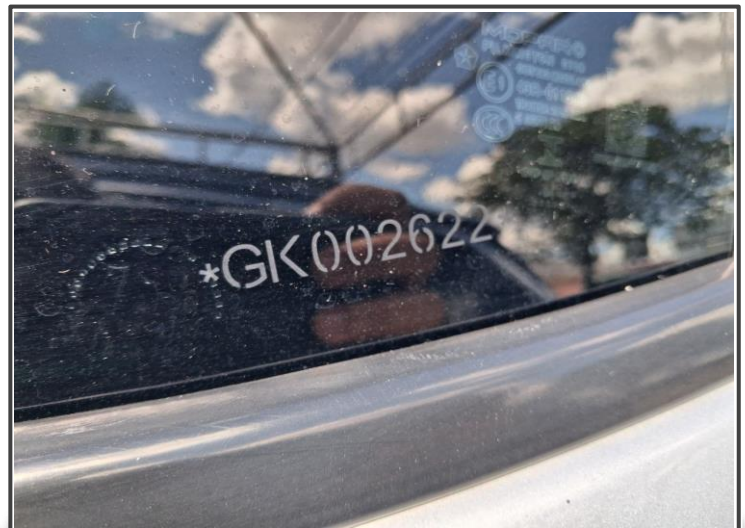
➡ Foto da Gravação do Vidro Para-Brisas
