## LAUDO CAUTELAR VEICULAR - PEQUENO PORTE

| Placa: | SDD0A96 | Estado: | GO |
| Marca/Modelo: | CHEV/SPIN 1.8L AT LTZ | | |

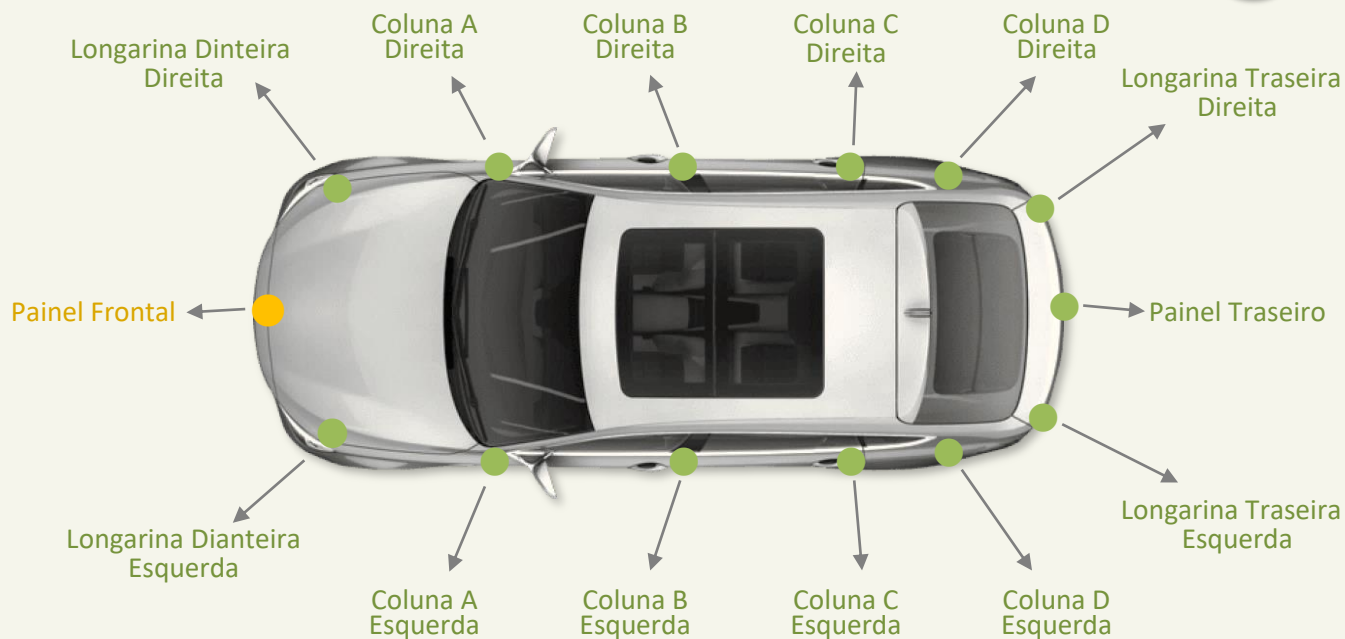
## Detalhe da Situação Estrutural

Observações: VEÍCULO POSSUI RETOQUES DE PINTURA GERAL. PAINEL FRONTAL RECUPERADO.

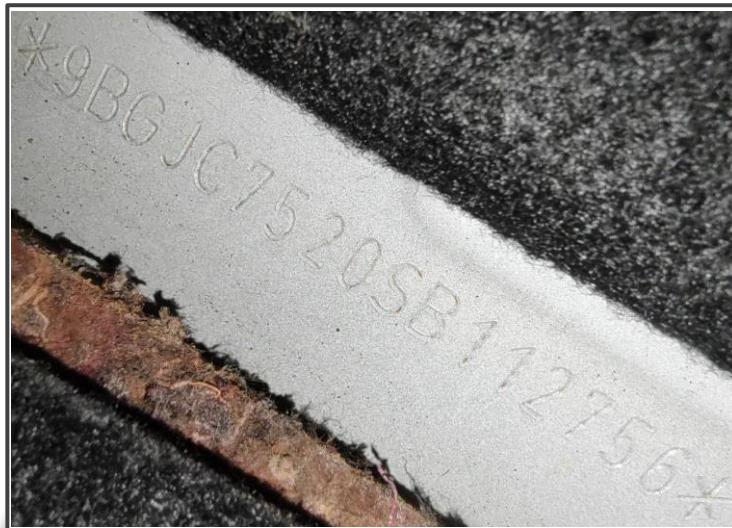
Macro Foto Nº Chassi: **9BGJC7520SB112756**

- ✓ NÃO Apresentava Indícios Evidentes de Adulteração (Chassi ORIGINAL).
- ✓ Efetuada a Pesquisa da Ficha de Montagem do Veículo; Constatou-se que o Chassi era Original de Fábrica.

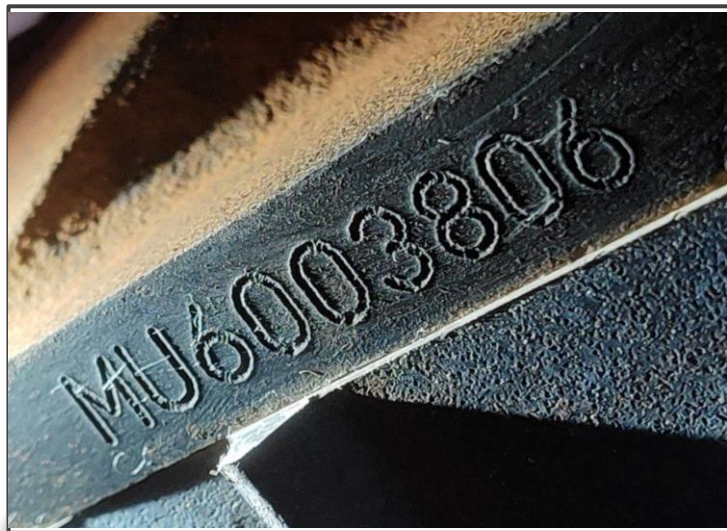
Foto do Número do Motor: **MU6003806**

- ✓ NÃO Apresentava Indícios Evidentes de Adulteração.
- ✓ Motor em Conformidade com a BIN (Base de Identificação Nacional).

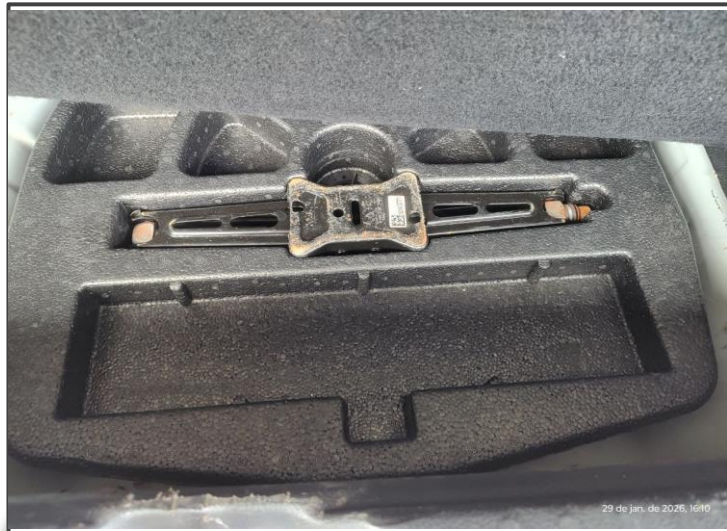
Itens Obrigatórios: Equipamentos Obrigatórios OK

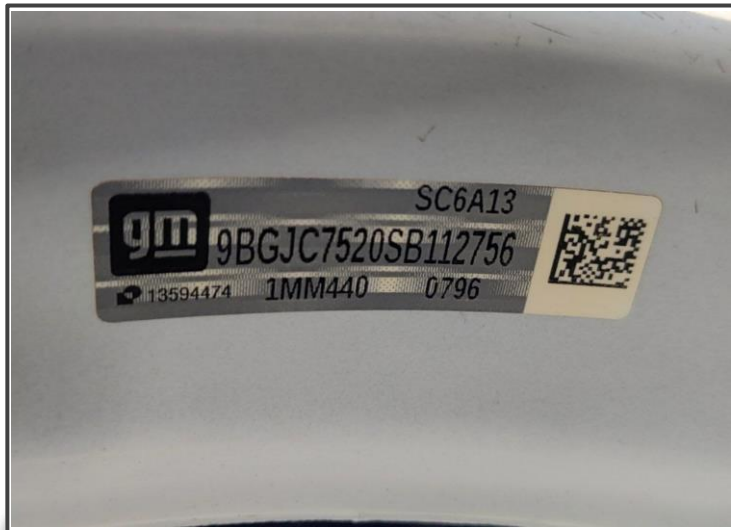
➡ Etiqueta Obrigatória do Compartimento do Motor

Compartimento do Motor: ✓ Etiqueta Original.

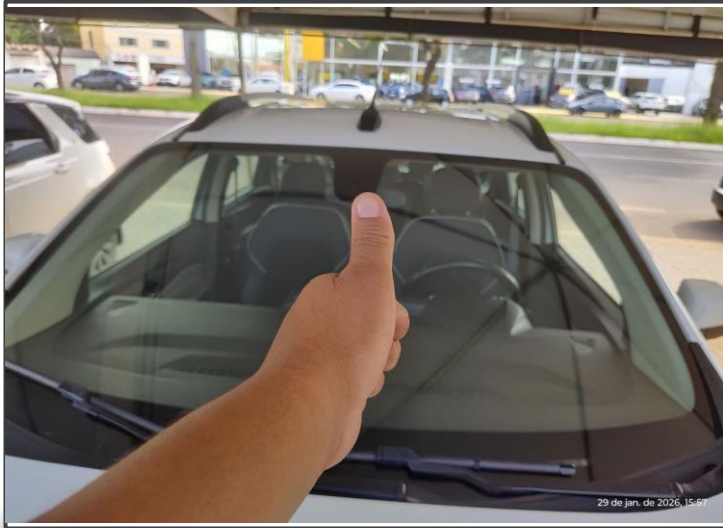
➡ Foto das Condições do vidro dianteiro (Para-brisa)

- Dianteiro (Para-Brisas) ⚠ Vidro Não Original (Grav. Paralela).
- Porta Diant. Esquerda: ✓ Vidro Original.
- Porta Tras. Esquerda: ✓ Vidro Original.
- Lateral Tras. Esquerda: ✓ Vidro Original.
- Vidro Traseiro: ✓ Vidro Original.
