Modelo do veículo: CHEVROLET/CRUZE LT NB

Nº da vistoria: 886371

## VISTORIA CAUTELAR - AGRAMAX PATROCÍNIO

Placa: **OMT7350**

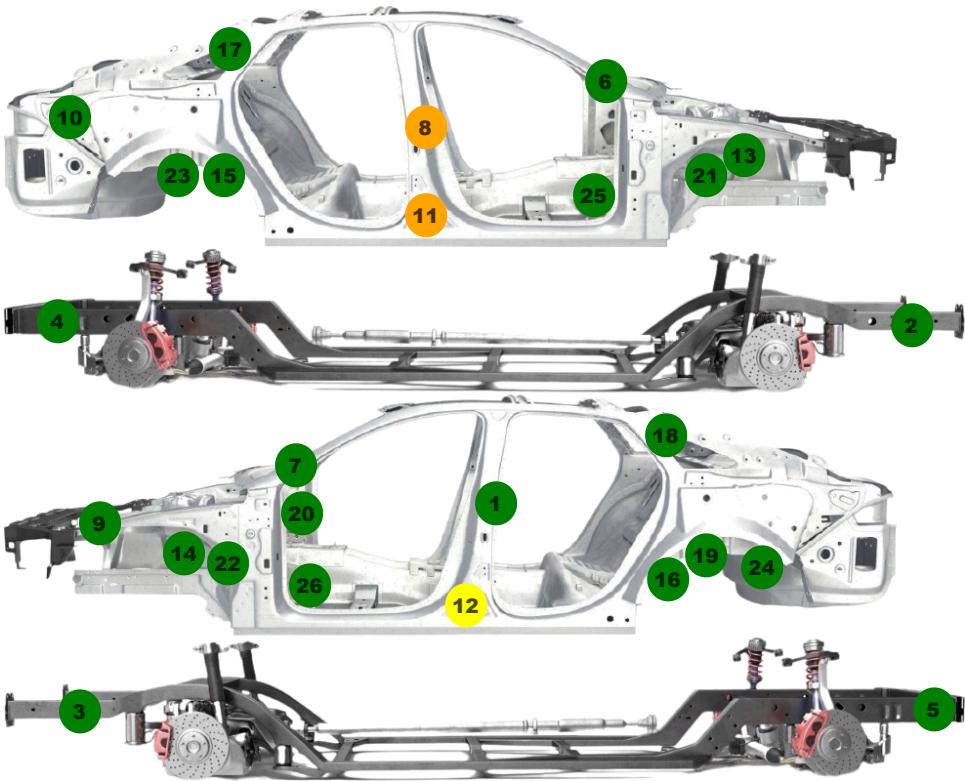
CAIXA DE AR ESQUERDA  
- AMASSADO

| Peça | Análise |
|---|---|
| 12 - Caixa de Ar Esquerdo | Avariado |

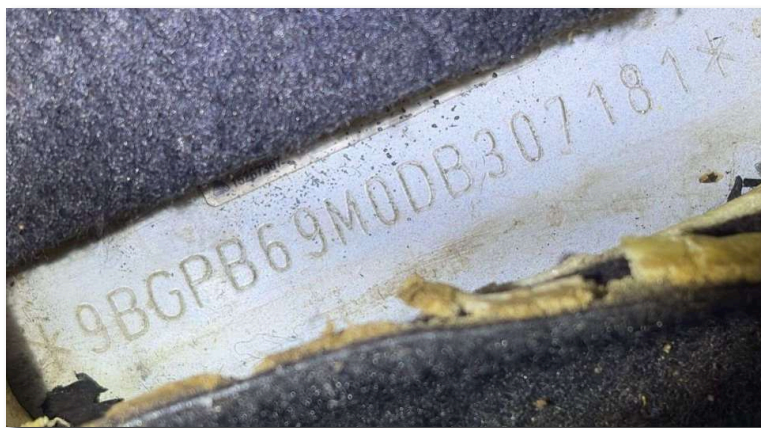
- **Chassi** - Gravação sem vestígios aparentes de adulteração e dentro dos padrões do fabricante.

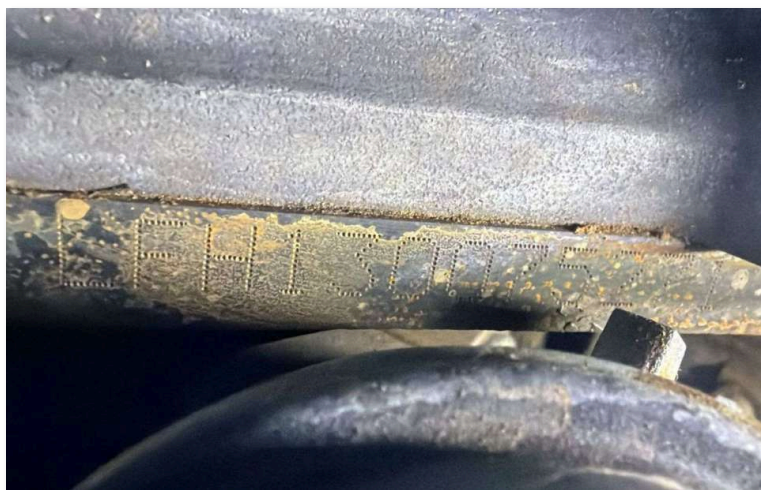
- **Motor** - Numeração é a mesma que consta registrada nos bancos de dados dos órgãos competentes (BIN).

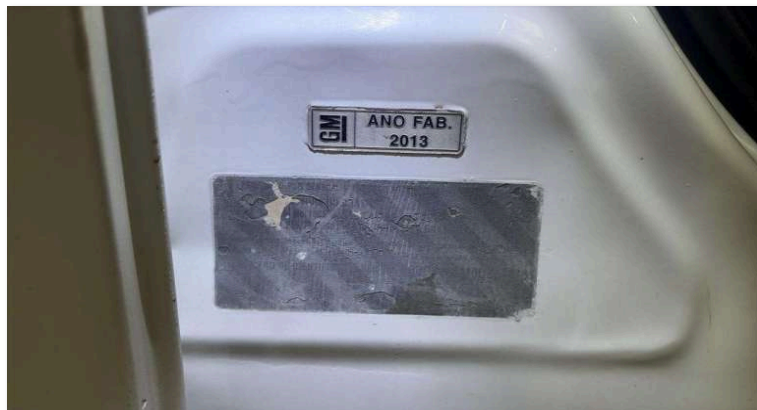
Danificada.  
illegível/Sem impressão.

ETIQUETA BATENTE PORTA

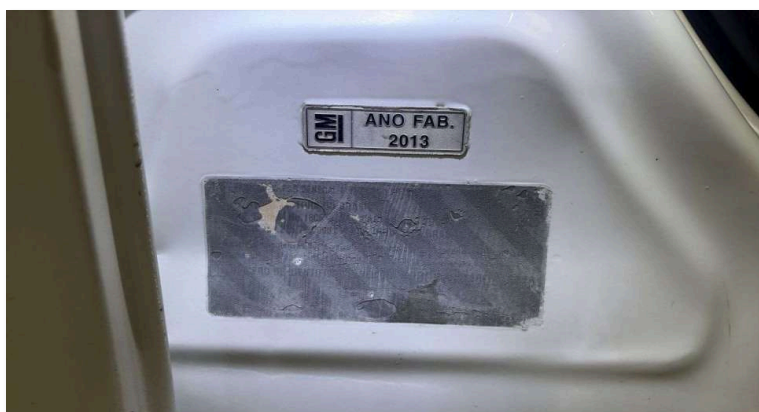
PLAQUETA DE FABRICAÇÃO

Original, dentro dos padrões do fabricante.

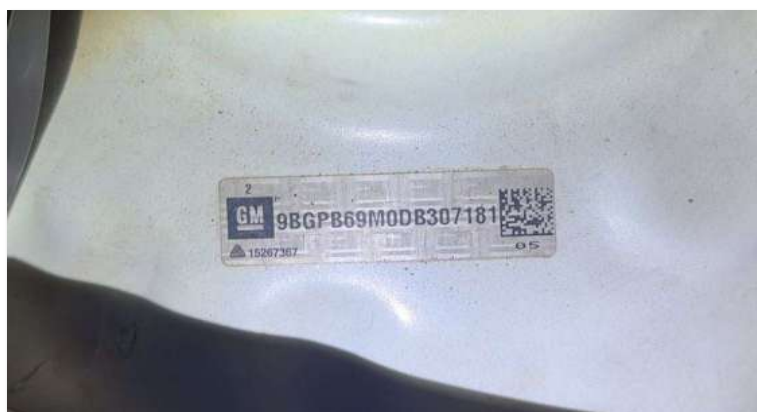
ETIQUETA COMPARTIMENTO MOTOR

Original/Dentro dos padrões do fabricante.

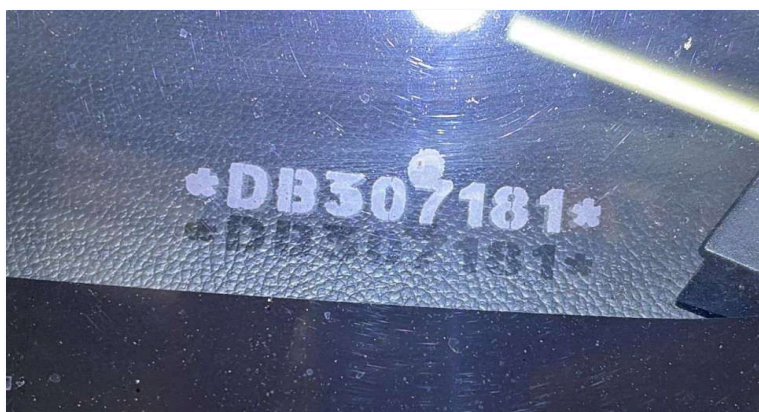
Regravado, porém coincide com o n° do chassi

GRAVAÇÃO VIDRO PARA-BRISA

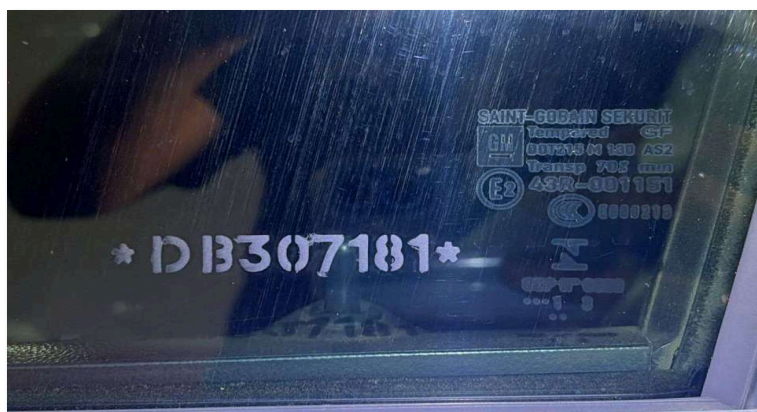
GRAVAÇÃO VIDRO DIANTEIRO ESQUERDO

Original/Dentro dos padrões do fabricante.

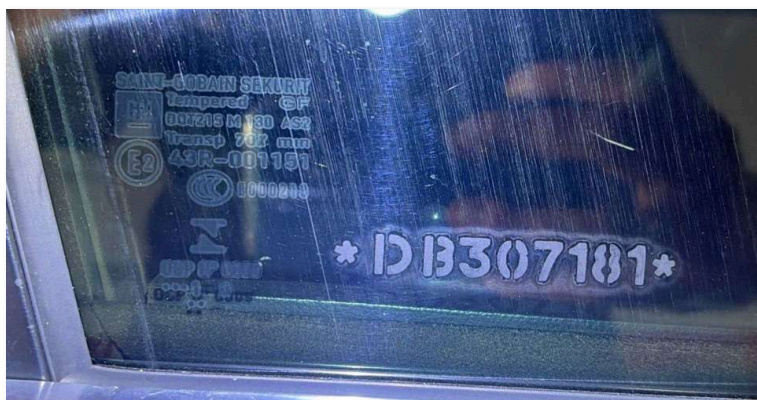
GRAVAÇÃO VIDRO TRASEIRO DIREITO

Original/Dentro dos padrões do fabricante.

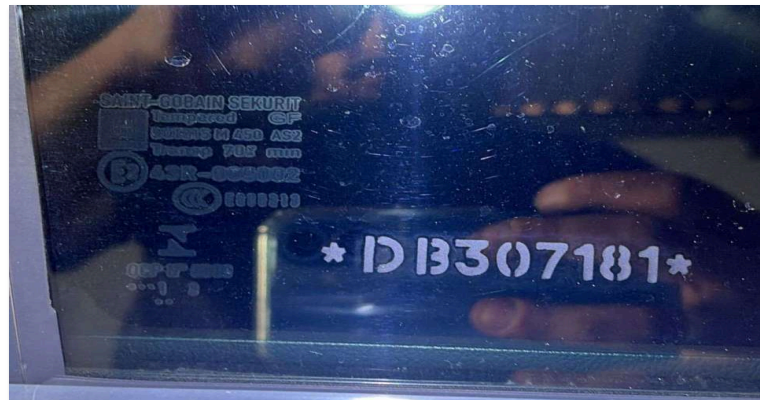
GRAVAÇÃO VIDRO TRASEIRO ESQUERDO

Original/Dentro dos padrões do fabricante.

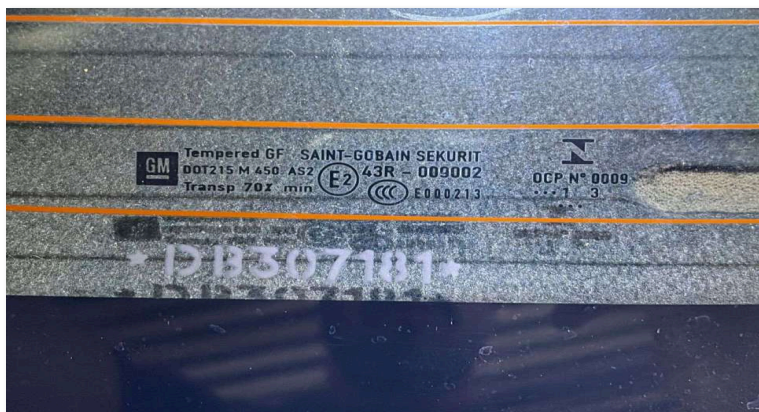
GRAVAÇÃO VIDRO VIGIA

Original/Dentro dos padrões do fabricante.

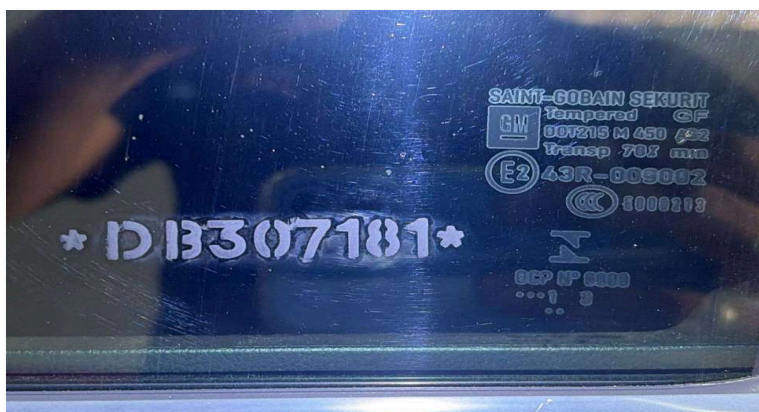
GRAVAÇÃO VIDRO DIANTEIRO DIREITO

Original/Dentro dos padrões do fabricante.

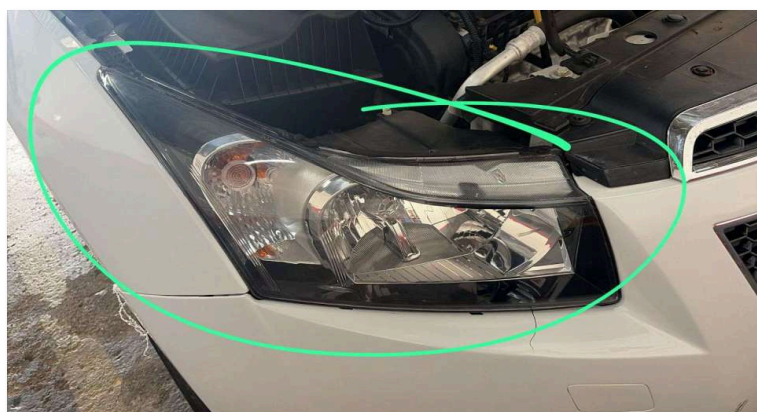
FAROL L.D SUBSTITUIDO

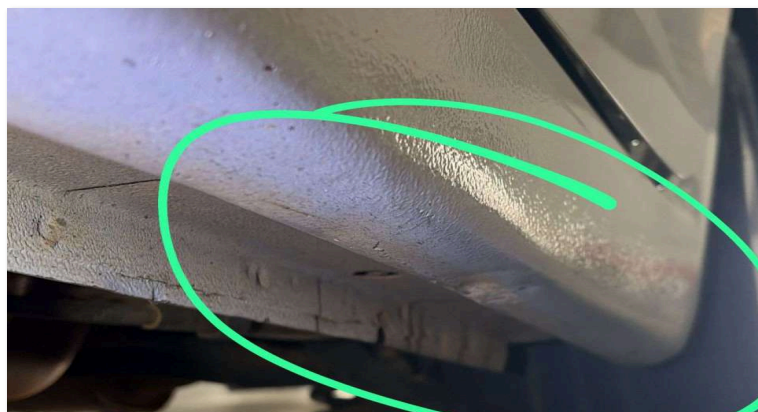
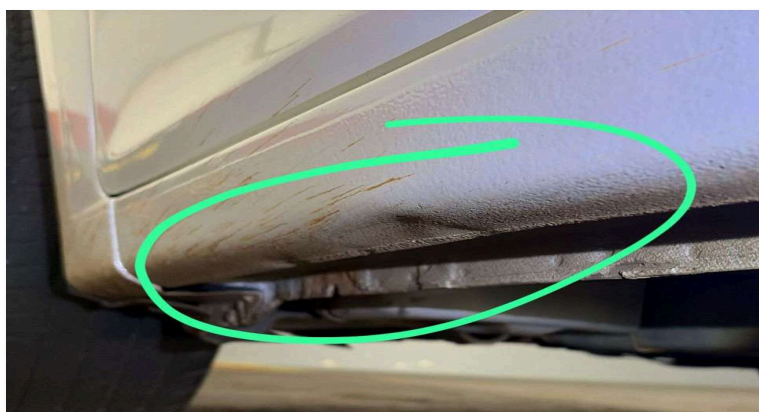
CAIXA DE AR COM AVARIA/AMASSADO L.E

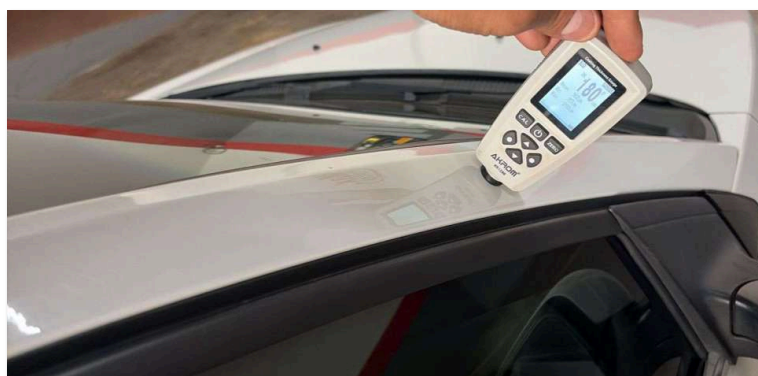
MEDIÇÃO DE PINTURA ARCO L.D REPINTURA

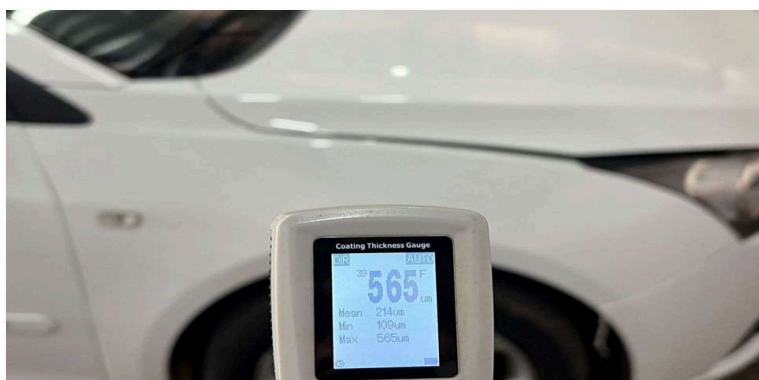
MEDIÇÃO DE PINTURA PARALAMA L.D  
REPARO/REPINTURA

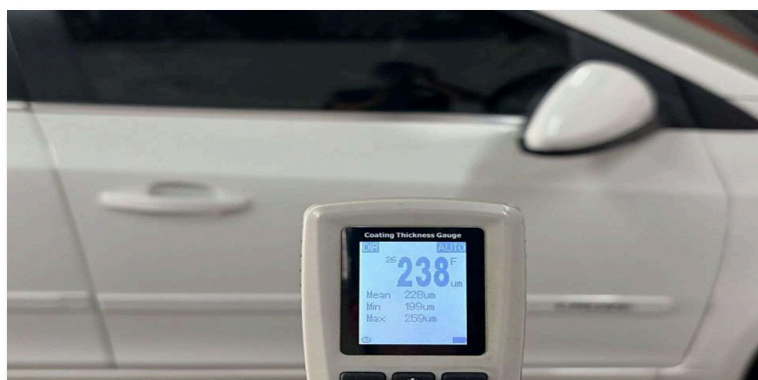
MEDIÇÃO DE PINTURA PORTA L.D DIANTEIRA  
REPINTURA

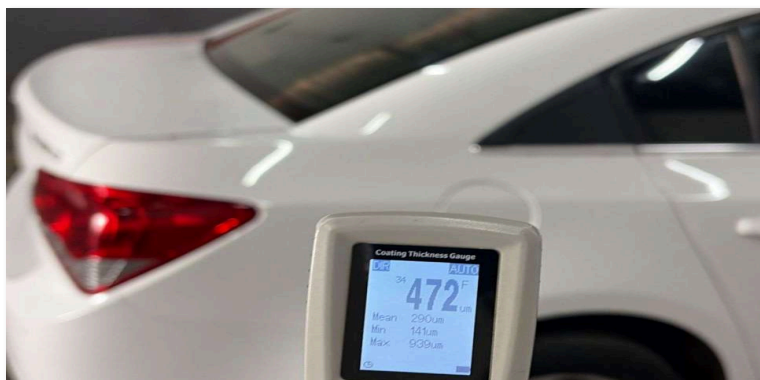
MEDIÇÃO DE PINTURA LATERAL L.E  
REPARO/REPINTURA

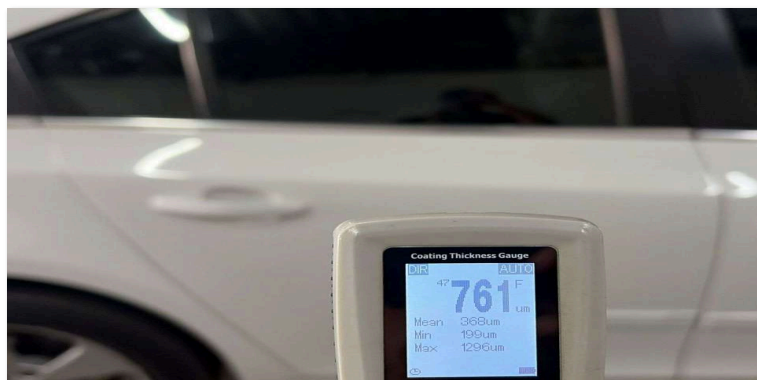
MEDIÇÃO DE PINTURA PORTA L.D TRASEIRA  
REPARO/REPINTURA

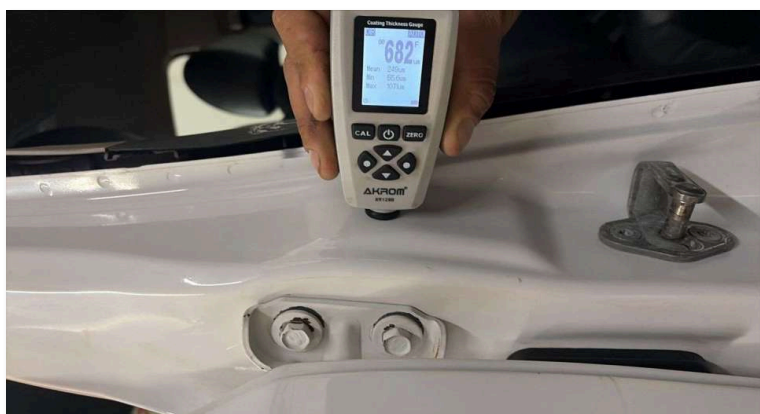
RECUPERADO

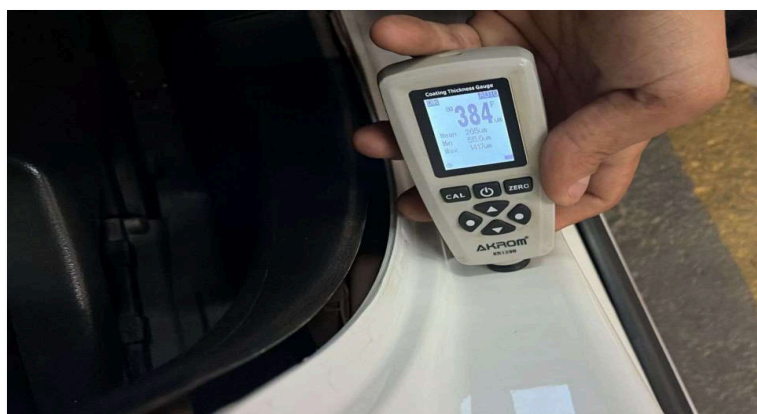
RECUPERADO

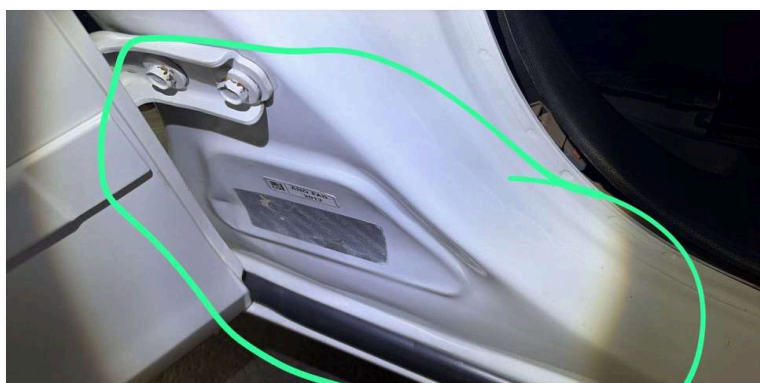
| Peça | Análise |
|---|---|
| 8 - Coluna central direita | Recuperado |

COLUNA B L.D COM  
AVARIA/AMASSADO/RECUPERADO

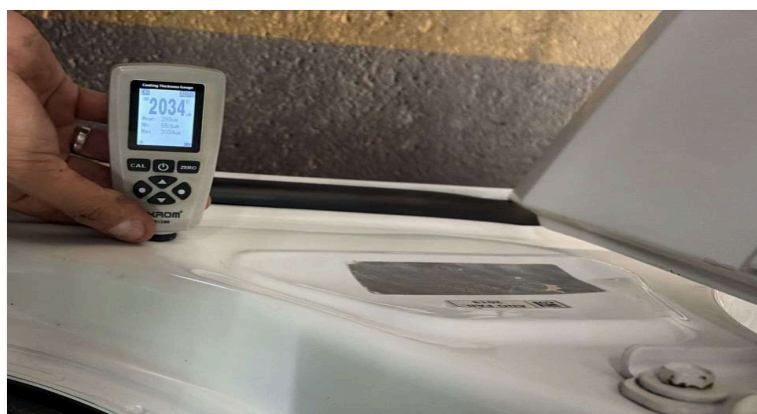
RECUPERADO

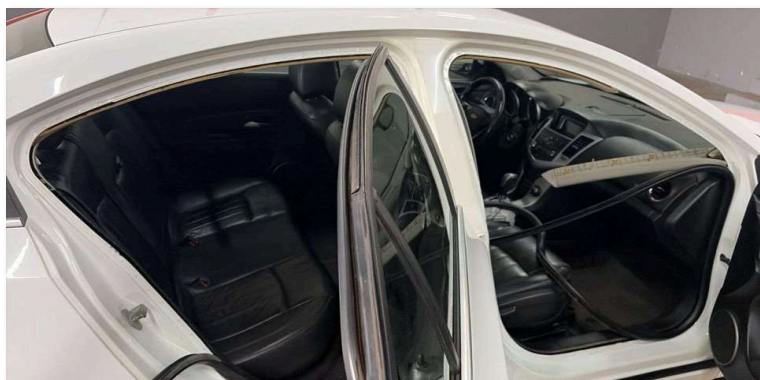
VERIFICADO PONTOS DE SOLDAS ORIGINAIS DE FABRICA NAS COLUNAS A, B e C L.D

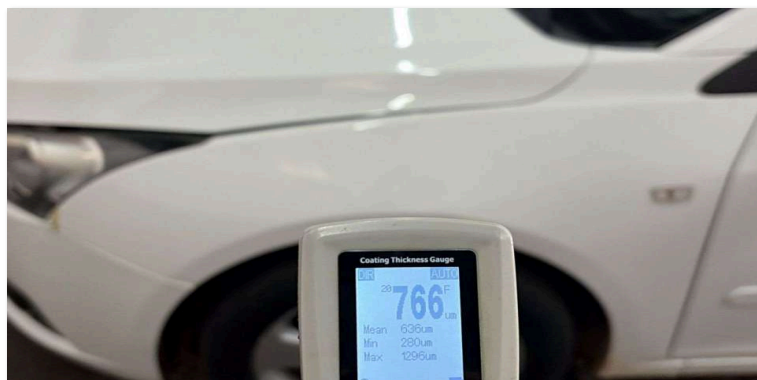
MEDIÇÃO DE PINTURA PARLAMA L.E REPARO/REPINTURA

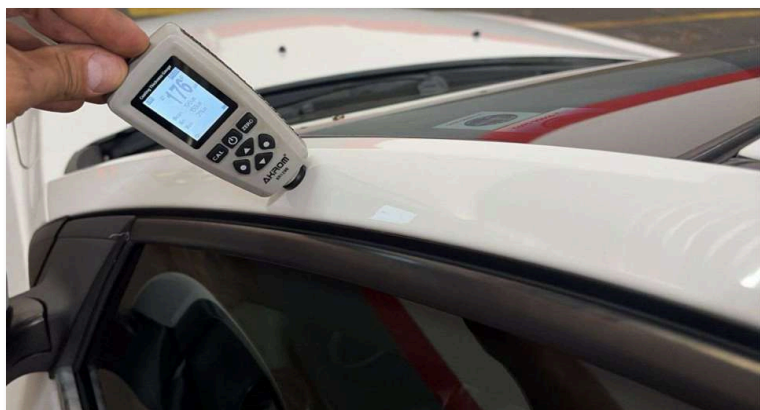
MEDIÇÃO DE PINTURA ARCO L.E REPINTURA

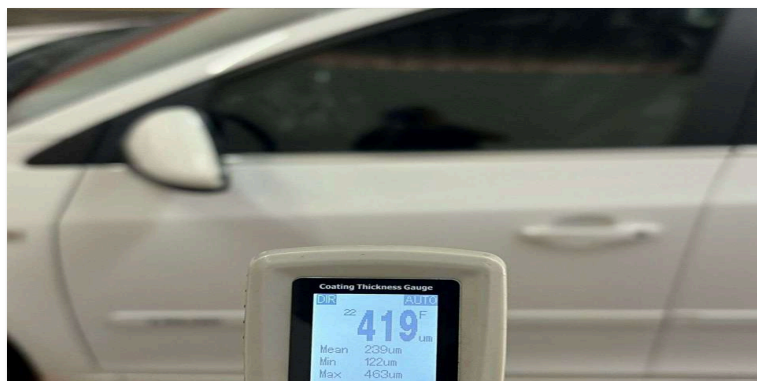
MEDIÇÃO DE PINTURA PORTA L.E DIANTEIRA REPARO/REPINTURA

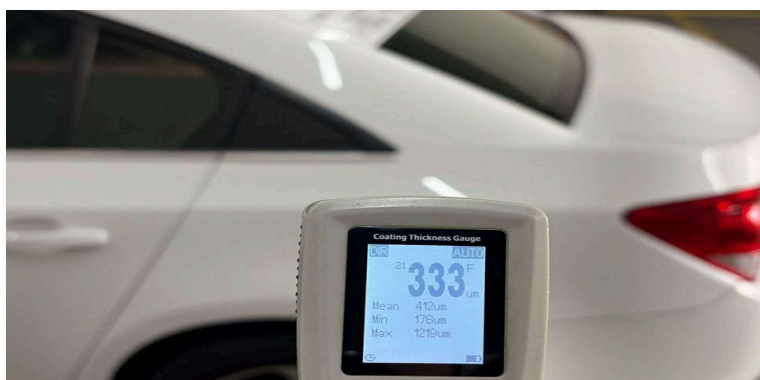
MEDIÇÃO DE PINTURA LATERAL L.E REPARO/REPINTURA

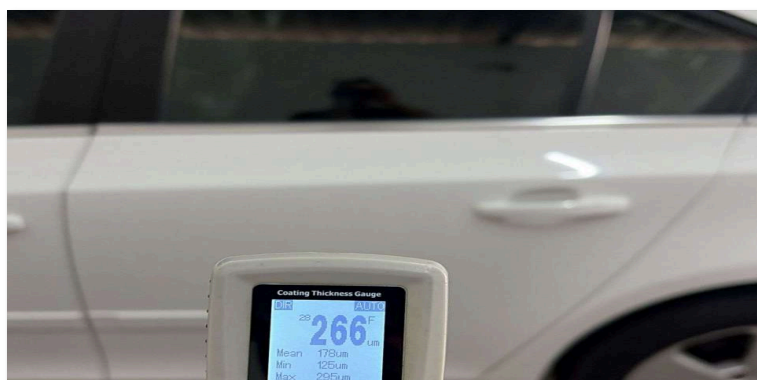
MEDIÇÃO DE PINTURA PORTA L.E TRASEIRA REPARO/REPINTURA

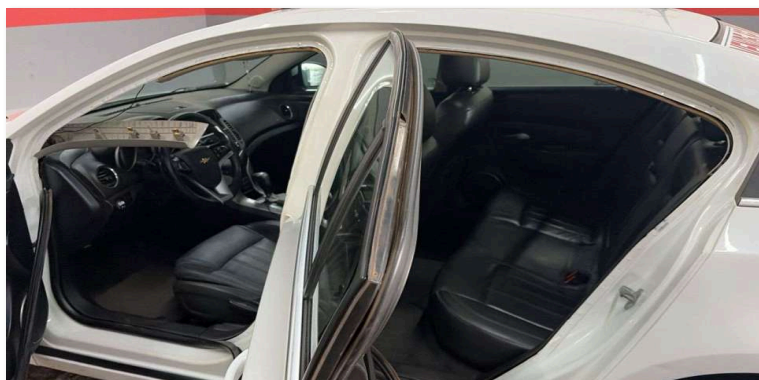
VERIFICADO PONTOS DE SOLDAS ORIGINAIS DE FABRICA NAS COLUNAS A, B e C L.E

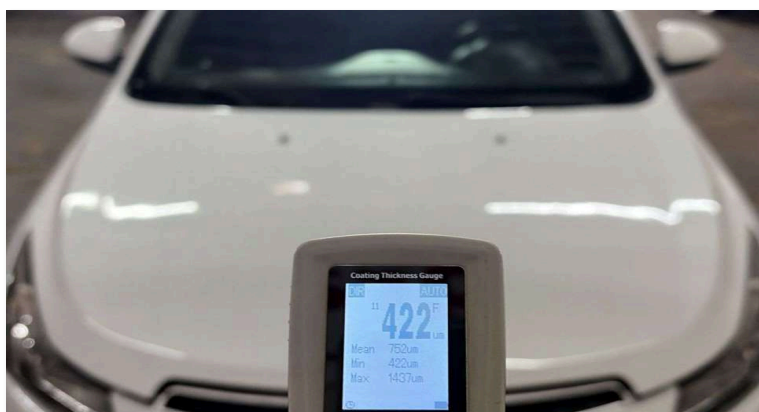
MEDIÇÃO DE PINTURA CAPO REPARO/REPINTURA
