## SITUAÇÃO GERAL

## APROVADO COM APONTAMENTO

| NO. LAUDO: | 5418940 |

| MODELO: | CHEVROLET/S10 LS DD4 |

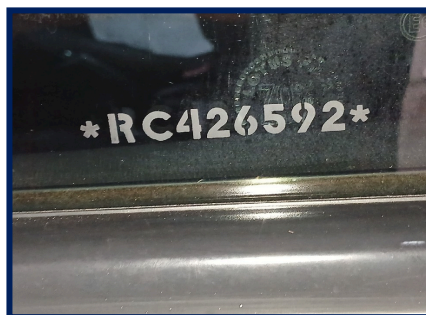
Gravação do vidro

PARABRISA SEM GRAVAÇÃO VIS DO CHASSI, PASSÍVEL DE REGULARIZAÇÃO PELO ÓRGÃO DE TRÂNSITO.

PARABRISA : SEM GRAVAÇÃO

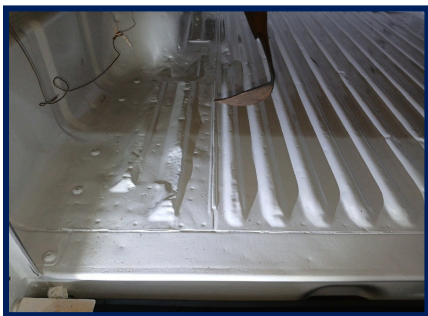
EXTRA IMPRESSA 1

| CONDIÇÕES DA CAÇAMBA (COMPART. DE CARGA) . : | COM AVARIAS CONFORME FOTO |
