## APRESENTAÇÃO

| NO. LAUDO: | 5772420 |

| MODELO: | MOBI LIKE |
| PLACA: | SYP6A83 |

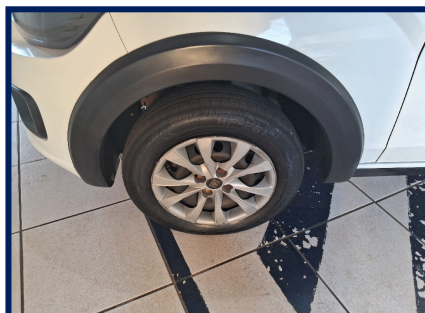
PNEU/RODA DIANT. ESQ

| PNEU DIANTEIRO ESQUERDO : | DESGASTADO OU DANIFICADO (OU TWI MENOR QUE 1,6 MM) |

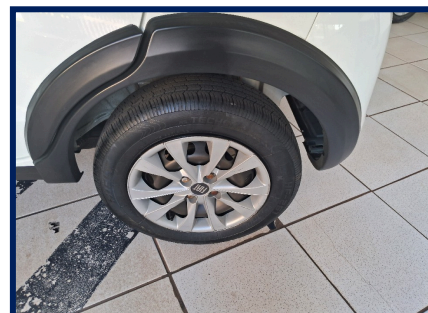
PNEU/RODA TRAS. ESQ

| PNEU TRASEIRO ESQUERDO : | EM BOAS CONDIÇÕES (TWI IGUAL OU MAIOR QUE 1,6 MM) |

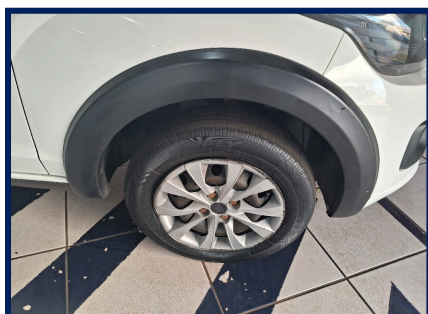
PNEU/RODA DIANT. DIR

| PNEU DIANTEIRO DIREITO : | DESGASTADO OU DANIFICADO (OU TWI MENOR QUE 1,6 MM) |

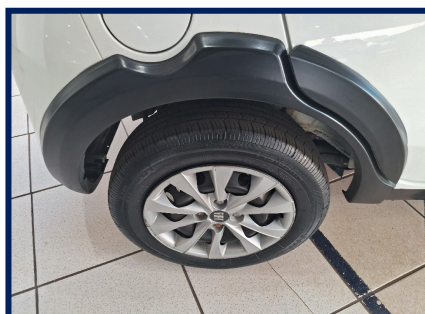
Pneus/Rodas Traseiro Dir.

| PNEU TRASEIRO DIREITO : | EM BOAS CONDIÇÕES (TWI IGUAL OU MAIOR QUE 1,6 MM) |

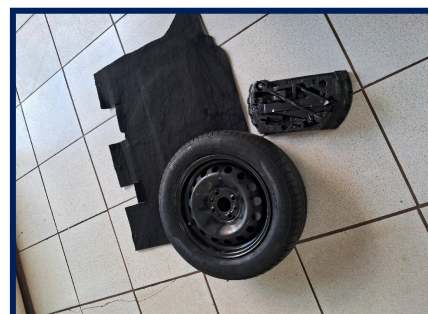
Pneu Estepe

| PNEU ESTEPE : | EM BOAS CONDIÇÕES (TWI IGUAL OU MAIOR QUE 1,6 MM) |

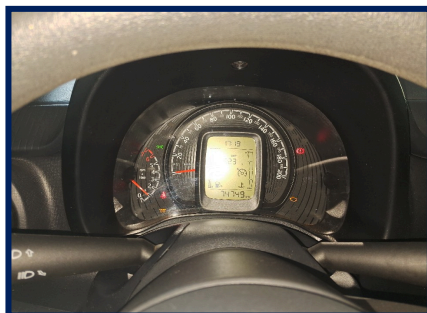
PAINEL DE INSTRUMENTOS (LIGADO)

LUZ DE INJEÇÃO ACESA
