## LAUDO CAUTELAR VEICULAR - PEQUENO PORTE

| Marca/Modelo: | I/VW TIGUAN ALLSPACE RL | | |

## Conclusão do Laudo: ⚠ VEÍCULO APROVADO COM OBSERVAÇÕES

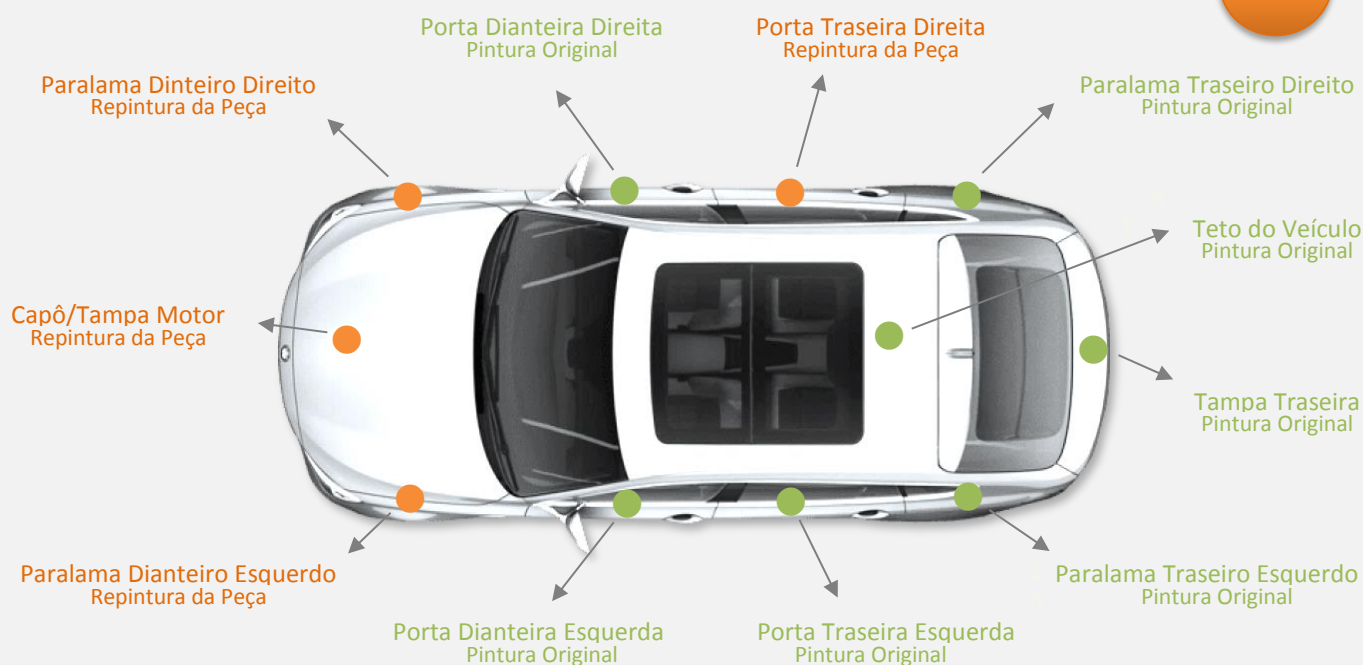
## Detalhe do Teste de Pintura

Observações: VEÍCULO POSSUI REPINTURA NO CAPÔ, PARA-LAMAS DIANTEIROS E PORTA TRASEIRA DIREITA.

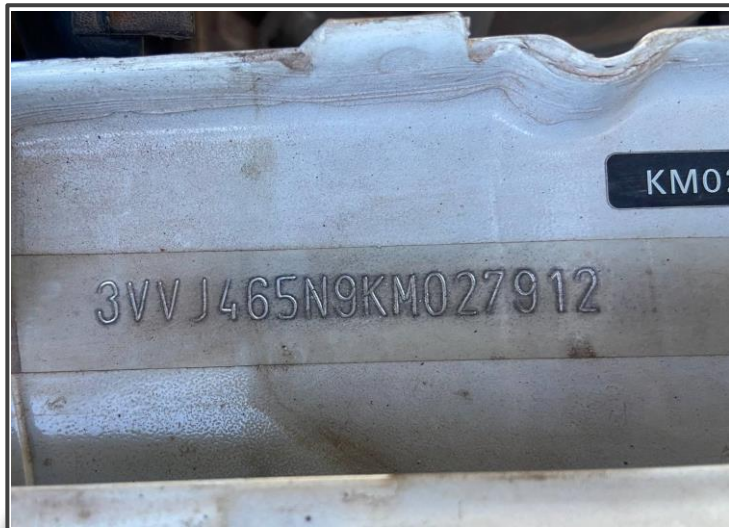
- ✓ NÃO Apresentava Indícios Evidentes de Adulteração (Chassi ORIGINAL).
- ✓ Efetuada a Pesquisa da Ficha de Montagem do Veículo; Constata-se que o Chassi era Original de Fábrica.

Macro Foto Nº Chassi: **3VVJ465N9KM027912**

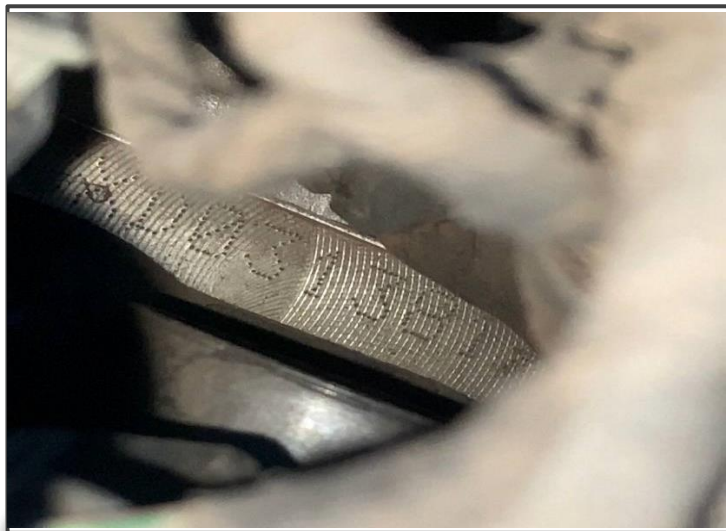
- ✓ NÃO Apresentava Indícios Evidentes de Adulteração.
- ✓ Motor em Conformidade com a BIN (Base de Identificação Nacional).

Foto do Número do Motor: **CXD031381**

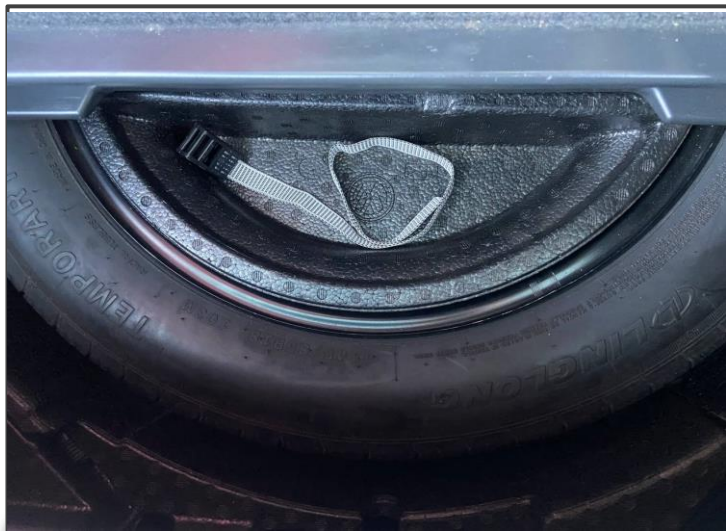
Itens Obrigatórios: Equipamentos Obrigatórios OK

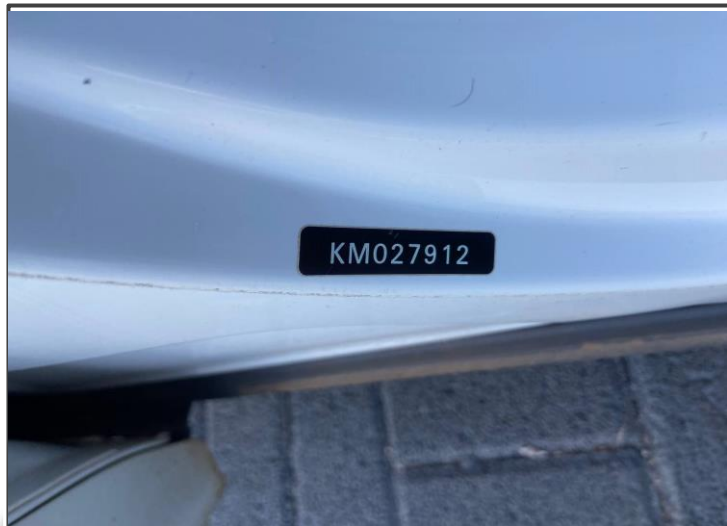
Coluna da Porta: ✓ Etiqueta Original. Compartimento do Motor: ✓ Etiqueta Original.

➡ Etiqueta Obrigatória da Coluna da Porta

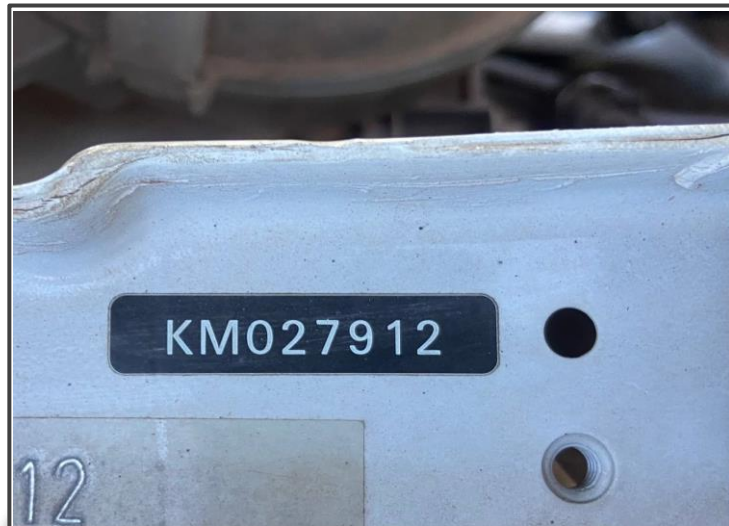
➡ Etiqueta Obrigatória do Compartimento do Motor

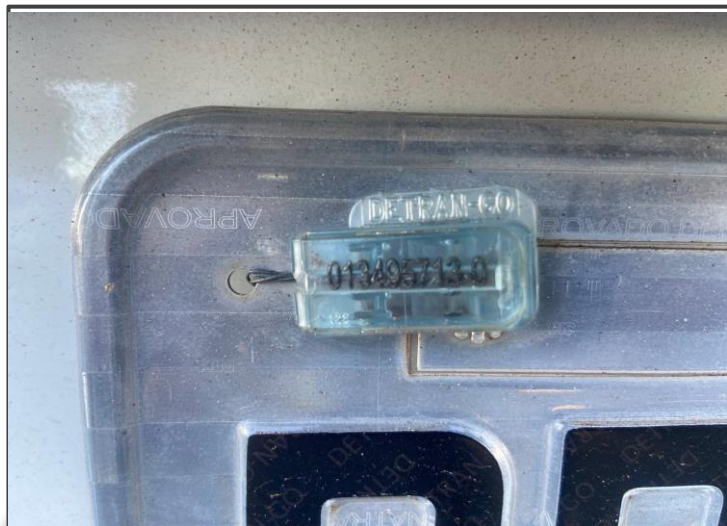
| Lacre: Não Violado Placa: Refletiva |

Situação da Placa: TROCAR A PLACA

➡ Macro Foto do QR Code/Lacre da Placa

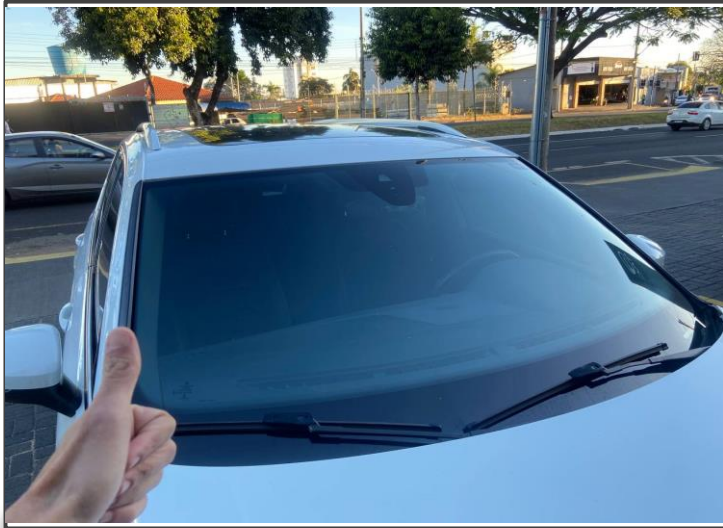
- Dianteiro (Para-Brisas) ⚠ Vidro Não Original (Grav. Paralela).
- Porta Diant. Esquerda: ✓ Vidro Original.
- Porta Tras. Esquerda: ✓ Vidro Original.
- Lateral Tras. Esquerda: ✓ Vidro Originalmente Sem Gravação.
- Vidro Traseiro: ✓ Vidro Original.
- Porta Diant. Direita: ✓ Vidro Original.
- Porta Tras. Direita: ✓ Vidro Original.
- Lateral Tras. Direita: ✓ Vidro Originalmente Sem Gravação.

➡ Foto das Condições do vidro dianteiro (Para-brisa)
