## LAUDO CAUTELAR VEICULAR - PEQUENO PORTE

| Placa: | FZA5A33 | Estado: | SP | Odômetro: | 87.498 |
| Marca/Modelo: | FIAT/TORO FREED T270 AT6 | | | | |

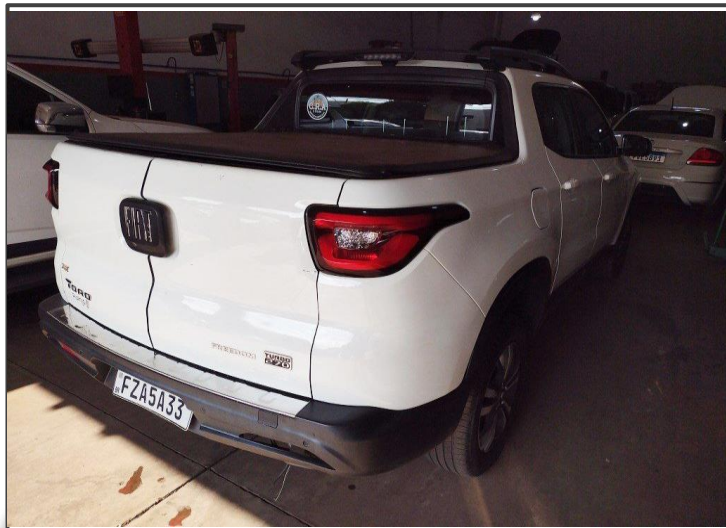
Foto da Traseira e da Placa: **FZA5A33**

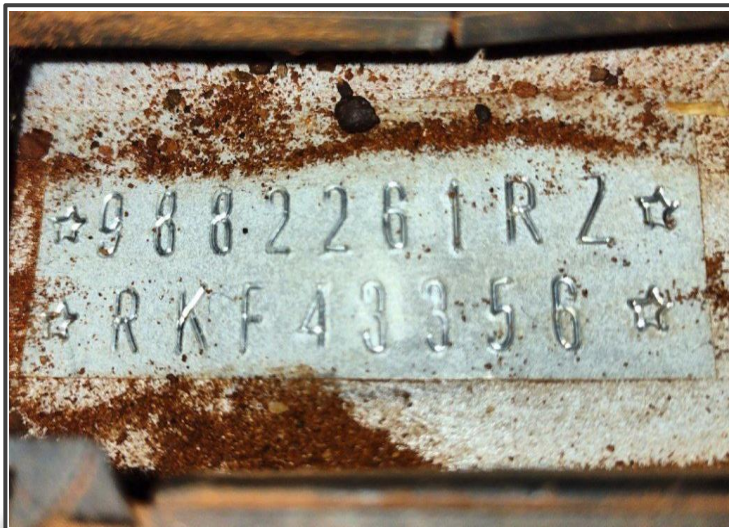
- ✓ NÃO Apresentava Indícios Evidentes de Adulteração (Chassi ORIGINAL).
- ✓ Efetuada a Pesquisa da Ficha de Montagem do Veículo; Constatou-se que o Chassi era Original de Fábrica.

Macro Foto Nº Chassi: **9882261RZRKF43356**

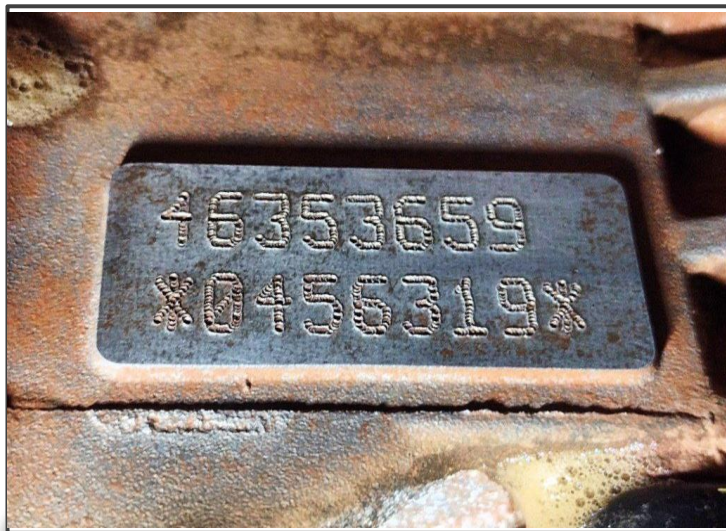
- ✓ NÃO Apresentava Indícios Evidentes de Adulteração.
- ✓ Motor em Conformidade com a BIN (Base de Identificação Nacional).

Foto do Número do Motor: **46353659\*0456319\***

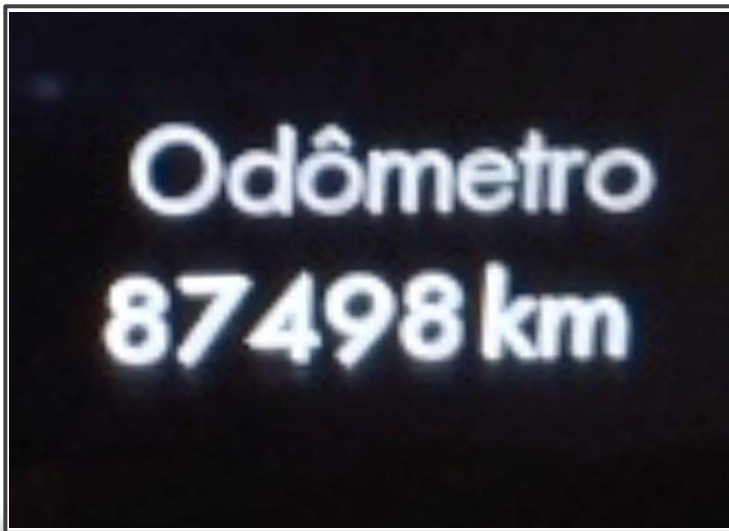
Odômetro do Veículo: **87.498**

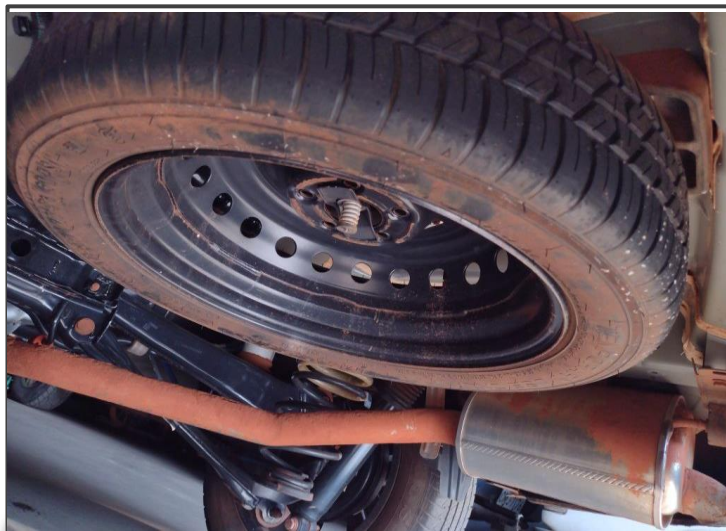
Observações: Triângulo ausente.

Itens Obrigatórios: Triângulo Ausente

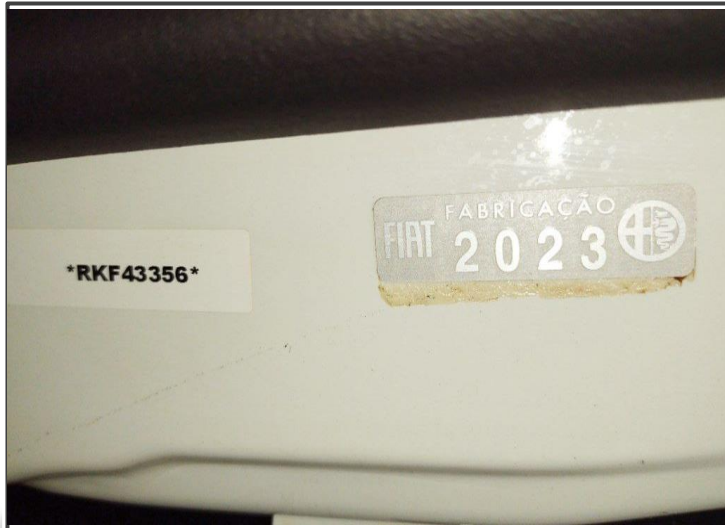
Coluna da Porta: ✓ Etiqueta Original. Compartimento do Motor: ✓ Etiqueta Original.

➡ Etiqueta Obrigatória da Coluna da Porta

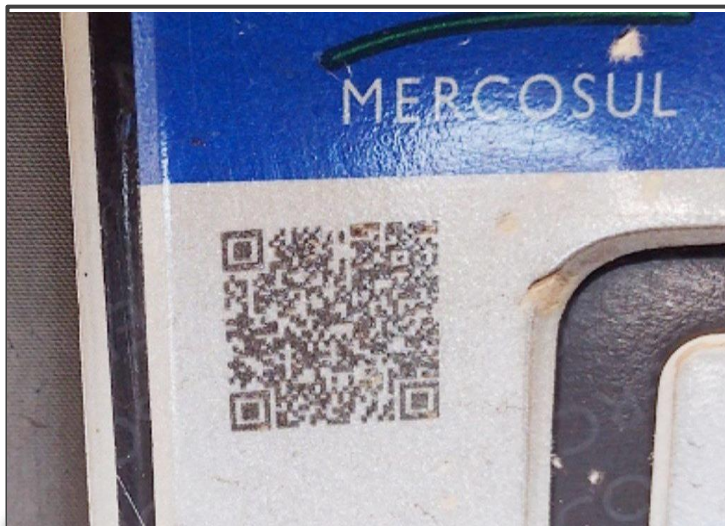
CRCode: Não Violado Placa: Mercosul

➡ Macro Foto do QR Code/Lacre da Placa

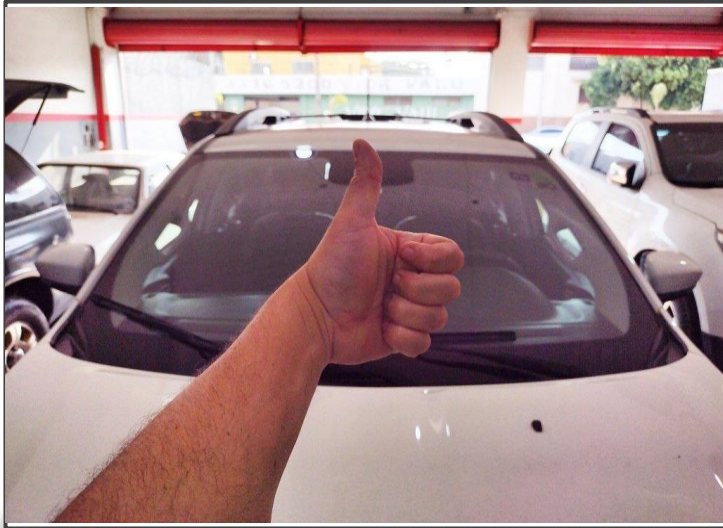
➡ Foto das Condições do vidro dianteiro (Para-brisa)

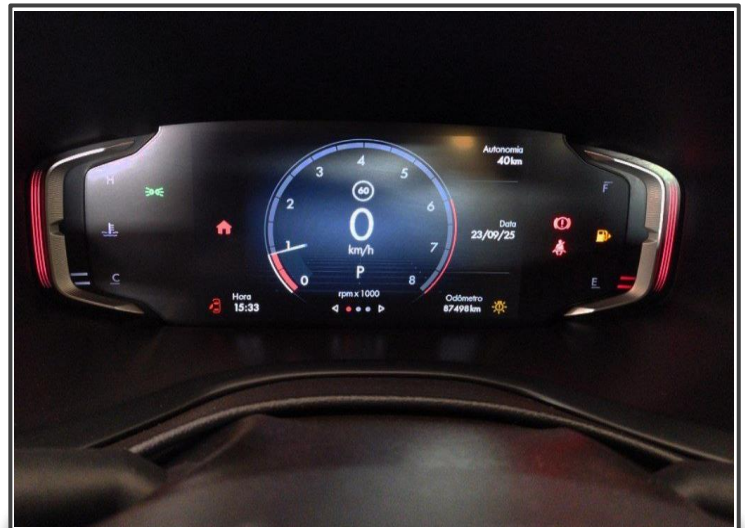
➡ Foto do Painel do Carro LIGADO (LUZES)
