## LAUDO CAUTELAR VEICULAR - PEQUENO PORTE

| Placa: | SHX9G97 | Estado: | MG |
| Marca/Modelo: | FIAT/TORO FREED TURB AT6 | | |

## Conclusão do Laudo: ✗ VEÍCULO REPROVADO

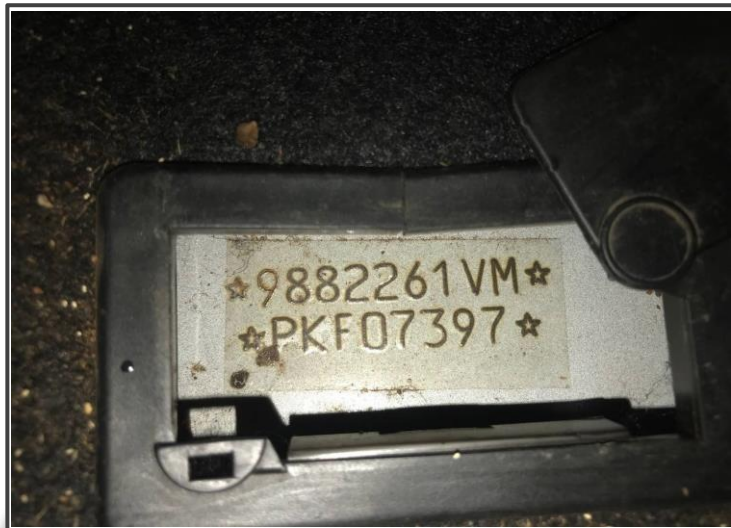
Macro Foto Nº Chassi: **9882261VMPKF07397**

- ✓ NÃO Apresentava Indícios Evidentes de Adulteração (Chassi ORIGINAL).
- ✓ Efetuada a Pesquisa da Ficha de Montagem do Veículo; Constata-se que o Chassi era Original de Fábrica.

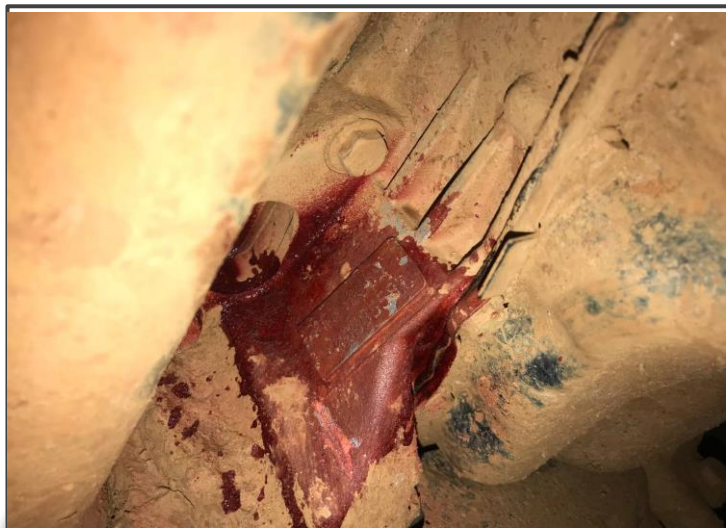
Foto do Número do Motor: **463485690068558**

- ✓ NÃO Apresentava Indícios Evidentes de Adulteração.
- ✓ Motor em Conformidade com a BIN (Base de Identificação Nacional).

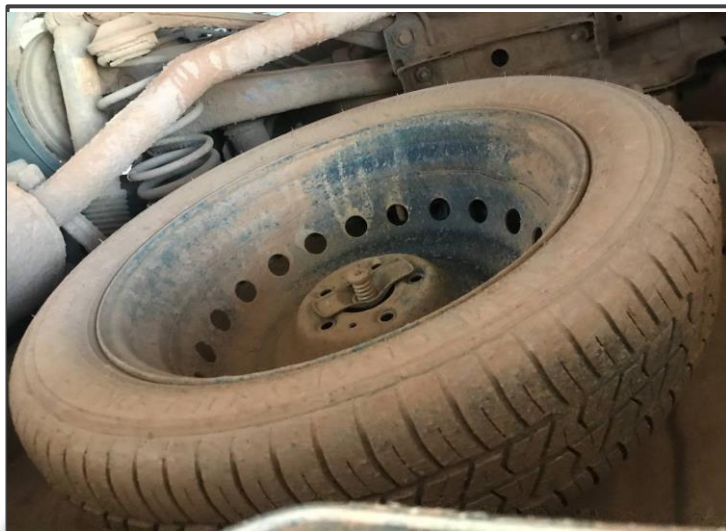
Itens Obrigatórios: Equipamentos Obrigatórios OK

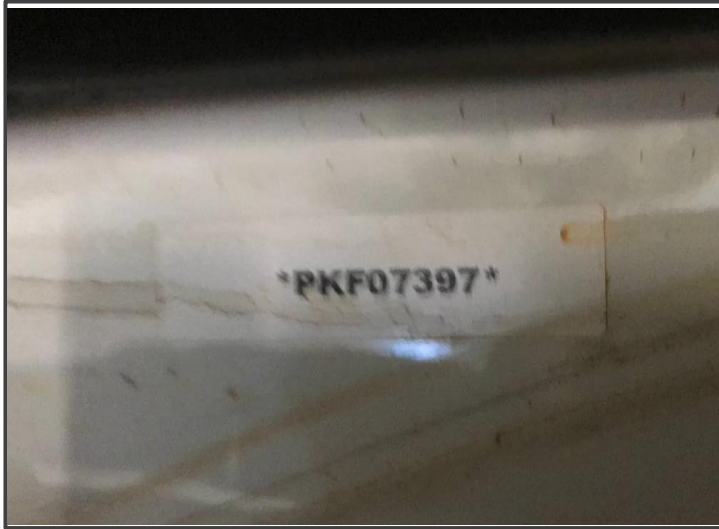
➡ Etiqueta Obrigatória da Coluna da Porta

Coluna da Porta: ✓ Etiqueta Original. Compartimento do Motor: ✓ Etiqueta Original.

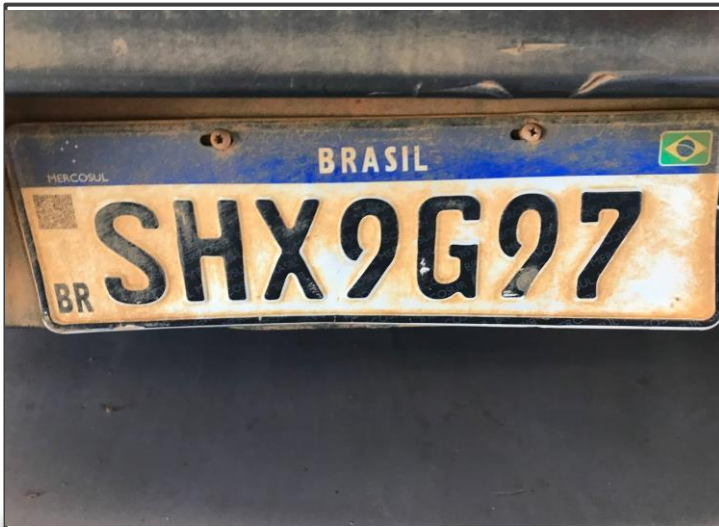
➡ Macro Foto do QR Code/Lacre da Placa

Observações: QR CODE DA PLACA DIANTEIRA DANIFICADO IMPOSSIBILITANDO LEITURA.

CRCode: Danificado Placa: Mercosul

Situação da Placa: TROCAR A PLACA
