## LAUDO CAUTELAR VEICULAR - PEQUENO PORTE

| Placa: | RUW9E96 | Estado: | MG | Odômetro: | 60.979 |
| Marca/Modelo: | JEEP/RENEGADE SPT T270 | | | | |

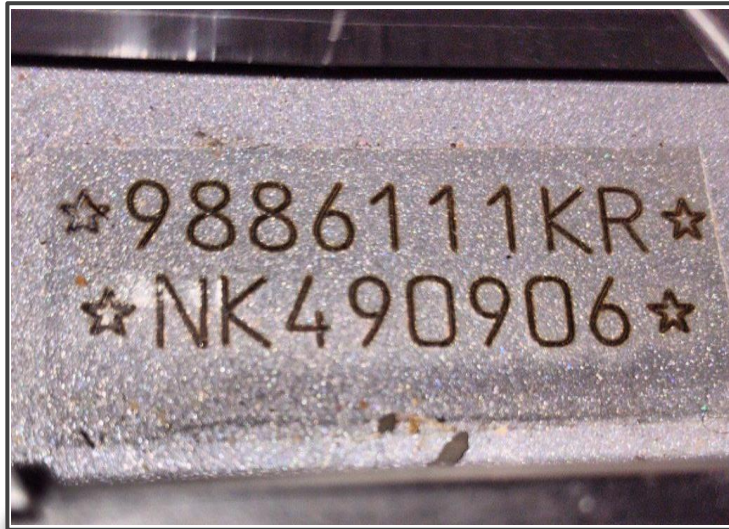
Macro Foto Nº Chassi: **9886111KRNK490906**

- ✓ NÃO Apresentava Indícios Evidentes de Adulteração (Chassi ORIGINAL).
- ✓ Efetuada a Pesquisa da Ficha de Montagem do Veículo; Constatou-se que o Chassi era Original de Fábrica.

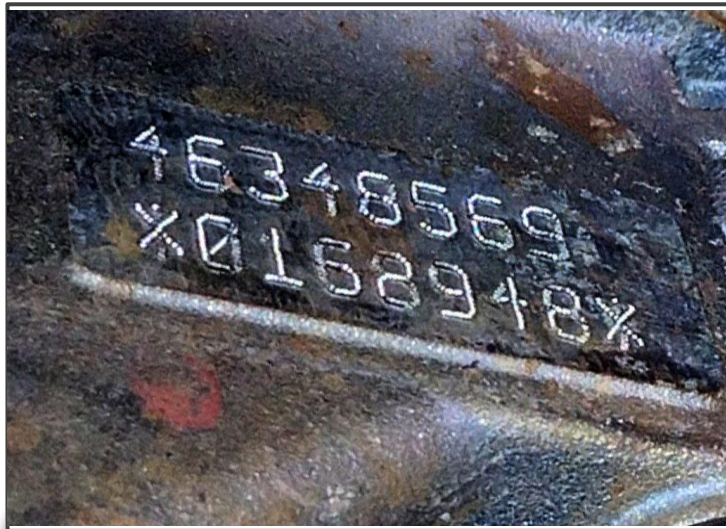
Foto do Número do Motor: **46348569\*0168948\***

- ✓ NÃO Apresentava Indícios Evidentes de Adulteração.
- ✓ Motor em Conformidade com a BIN (Base de Identificação Nacional).

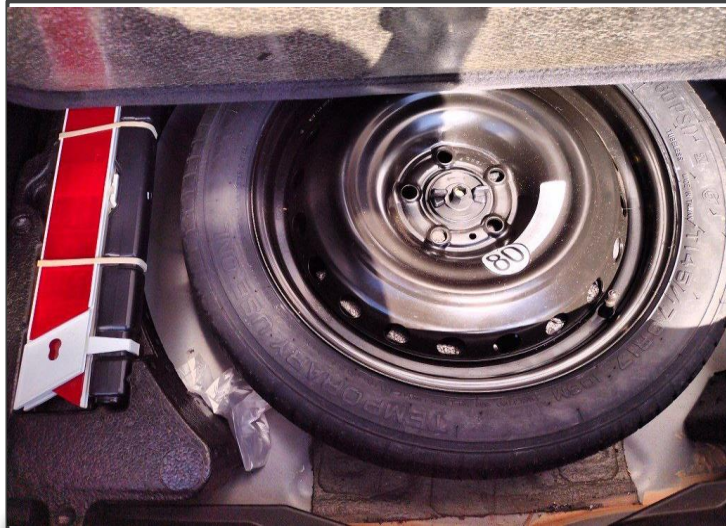
Itens Obrigatórios: Equipamentos Obrigatórios OK

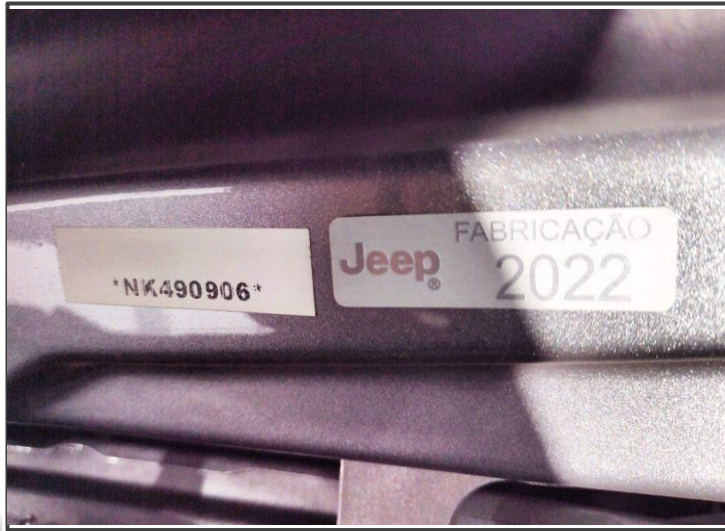
→ Etiqueta Obrigatória da Coluna da Porta

Coluna da Porta: ✓ Etiqueta Original. Compartimento do Motor: ✓ Etiqueta Original.

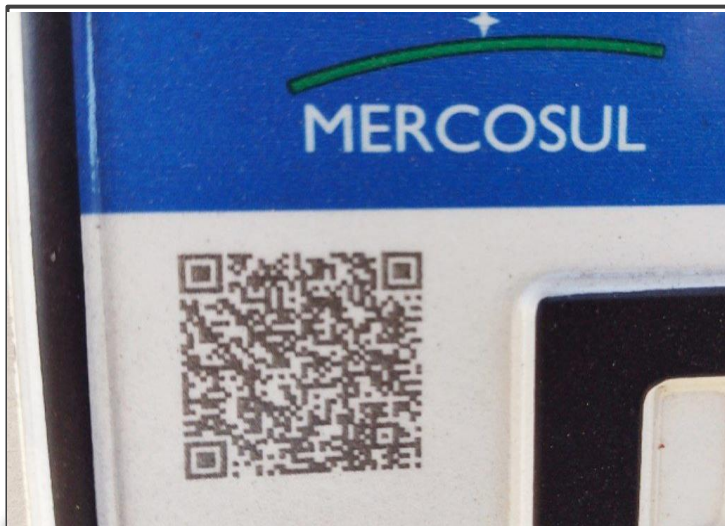
→ Macro Foto do QR Code/Lacre da Placa

CRCode: Não Violado Placa: Mercosul

Situação da Placa: A PLACA ESTÁ OK

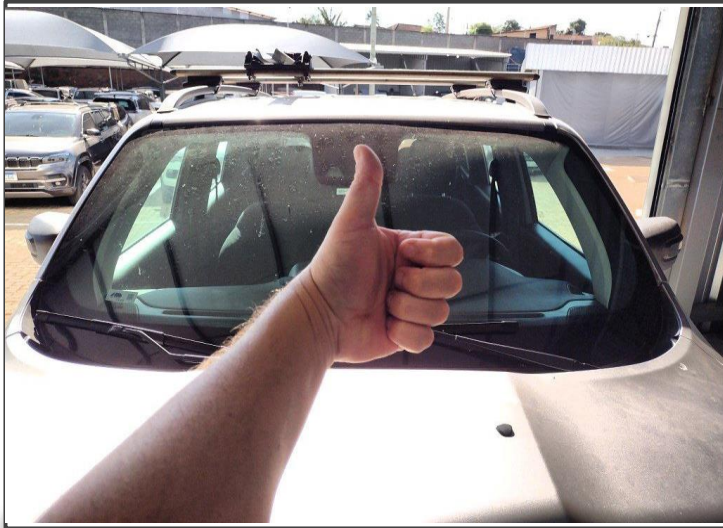
➡ Foto das Condições do vidro dianteiro (Para-brisa)

Dianteiro (Para-Brisas) ⚠ Vidro Não Original (Grav. Paralela).  
Porta Dianteira Esquerda: ✓ Vidro Original. Porta Dianteira Direita: ✓ Vidro Original.  
Porta Traseira Esquerda: ✓ Vidro Original. Porta Traseira Direita: ✓ Vidro Original.  
Lateral Traseira Esquerda: ✓ Vidro Originalmente Sem Gravação. Lateral Traseira Direita: ✓ Vidro Originalmente Sem Gravação.  
Vidro Traseiro: ✓ Vidro Original.
