## LAUDO CAUTELAR VEICULAR - PEQUENO PORTE

| Placa: | RVQ9I06 | Estado: | MG |
| Marca/Modelo: | JEEP/COMPASS LONG TF | | |

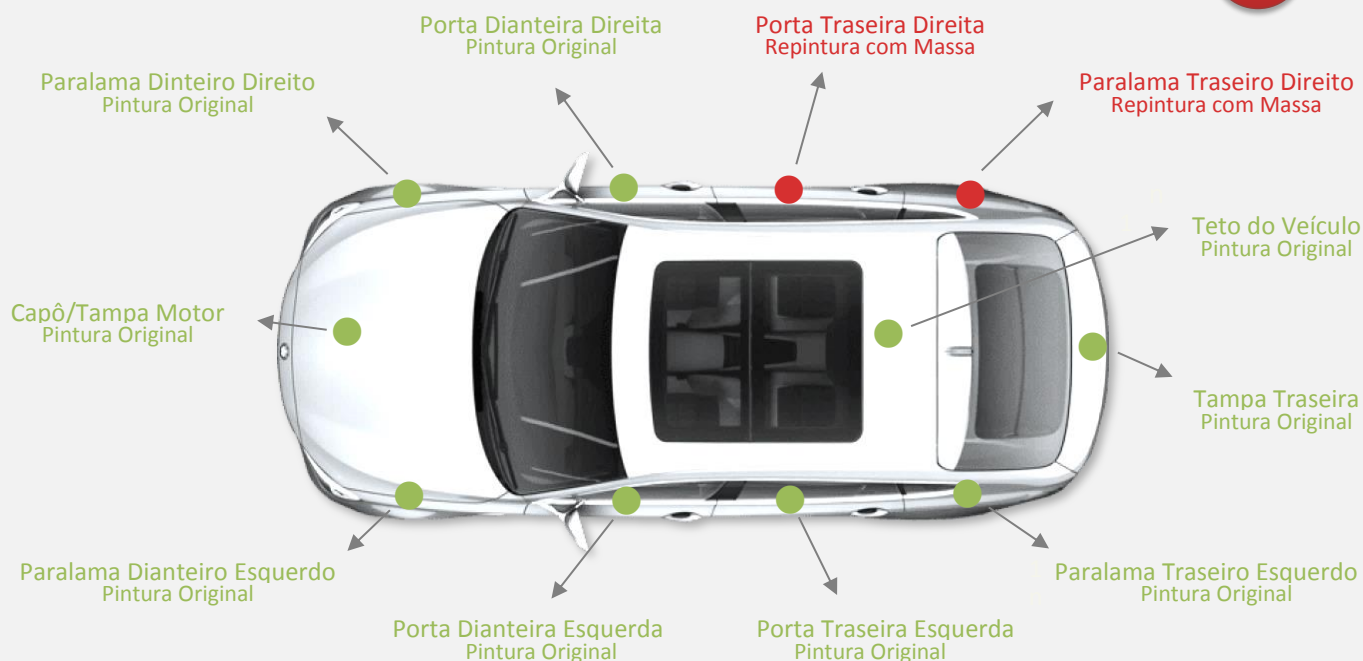
## Detalhe do Teste de Pintura

Observações: REPINTURA PARALAMA TRASEIRO DIREITO, REPINTURA COM MASSA PORTA TRASEIRA DIREITA.

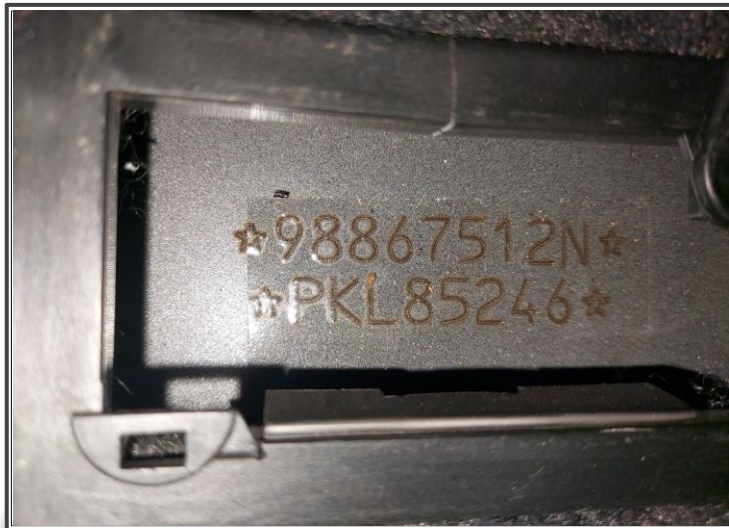
Macro Foto Nº Chassi: **98867512NPKL85246**

- ✓ NÃO Apresentava Indícios Evidentes de Adulteração (Chassi ORIGINAL).
- ✓ Efetuada a Pesquisa da Ficha de Montagem do Veículo; Consta-se que o Chassi era Original de Fábrica.

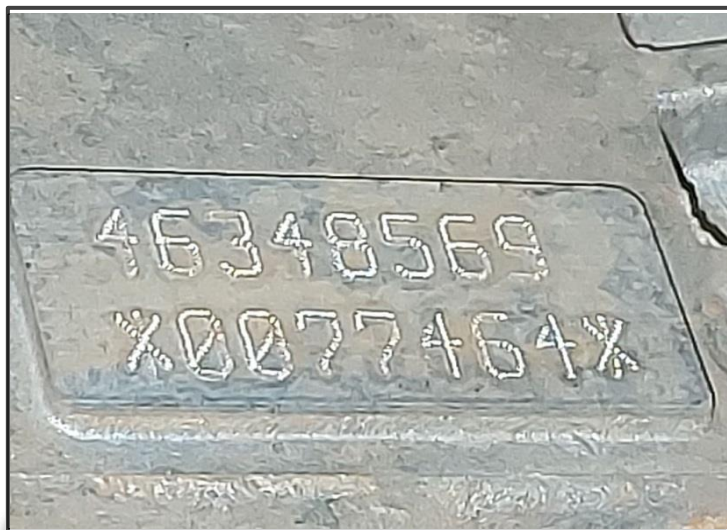
Foto do Número do Motor: **46348569\*0077464\***

- ✓ NÃO Apresentava Indícios Evidentes de Adulteração.
- ✓ Motor em Conformidade com a BIN (Base de Identificação Nacional).

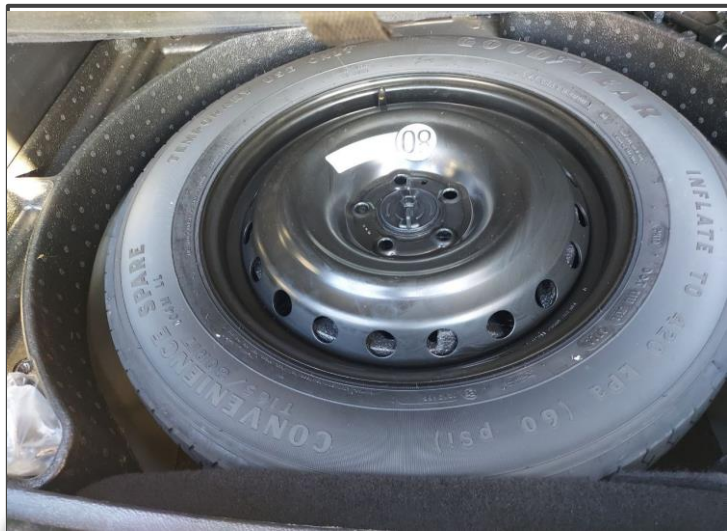
Itens Obrigatórios: Equipamentos Obrigatórios OK

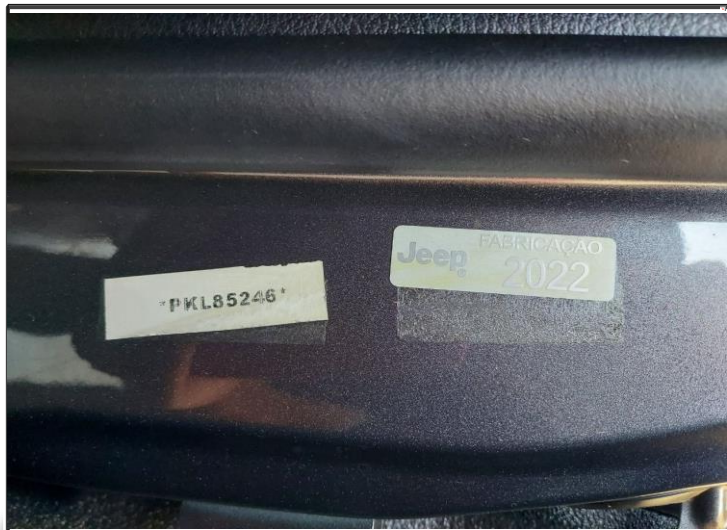
➡ Etiqueta Obrigatória da Coluna da Porta

Coluna da Porta: ✓ Etiqueta Original. Compartimento do Motor: ✓ Etiqueta Original.

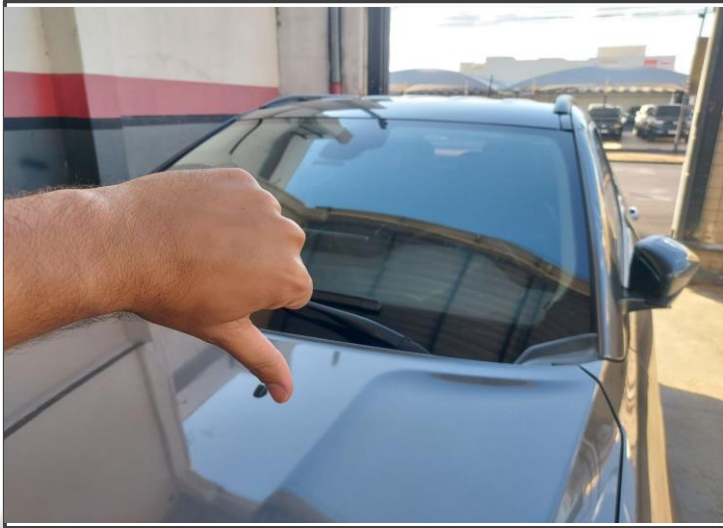
Restrição: PARABRISA TRINCADO.

➡ Foto das Condições do vidro dianteiro (Para-brisa)
