APROVADO

| NO. LAUDO: | 5656639 |

| MODELO: | NIVUS HL TSI |
| PLACA: | SYR2A99 |

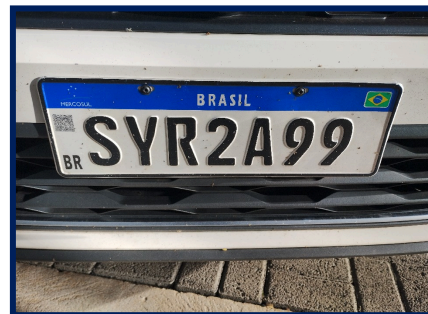
Placa

| <b>OK</b> PLACAS | VERIFICA AS CONDIÇÕES DAS PLACAS IDENTIFICADORAS DIANTEIRA E TRASEIRA. |

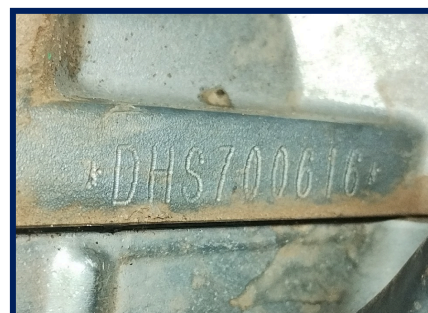
Motor

| <b>OK</b> MOTOR . | ANALISA AS CONDIÇÕES DA NUMERAÇÃO IDENTIFICADORA DO MOTOR. |

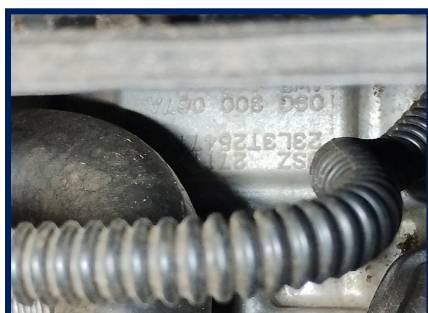
Câmbio

NUMERAÇÃO OBSTRUÍDA (ITEM EXCLUÍDO DO PARECER)

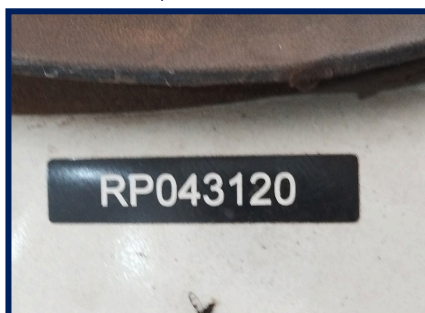
Etiqueta ETA Motor

ETA DENTRO DOS PADRÕES / NUMERAÇÃO COINCIDE COM O CHASSI

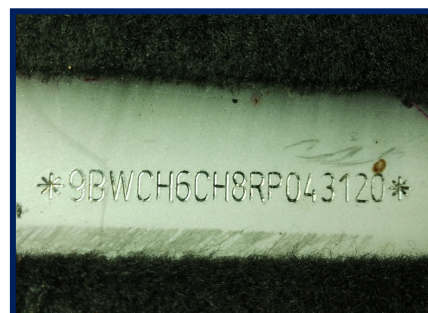
Chassi

DENTRO DOS PADRÕES HABITUAIS DO FABRICANTE

REGIÃO ÍNTEGRA

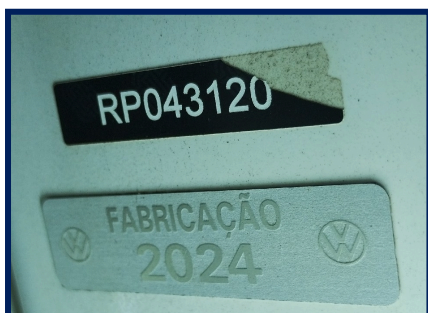
Foto eta coluna

ETA DENTRO DOS PADRÕES / NUMERAÇÃO COINCIDE COM O CHASSI

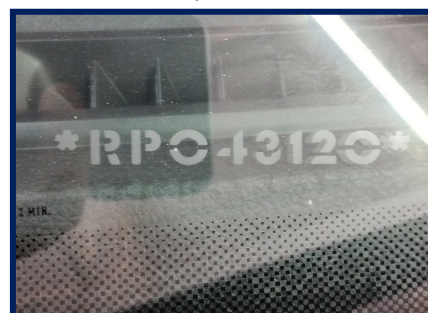
Gravação do vidro

GRAVAÇÃO ORIGINAL / COINCIDE COM O CHASSI

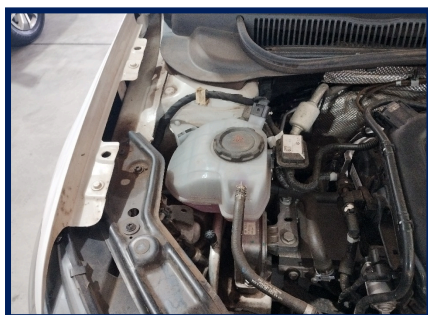
Torre amort diant/direita

SEM AVARIAS APARENTES

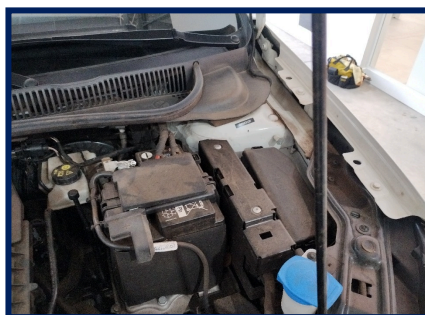
Torre amort diant/esquer

SEM AVARIAS APARENTES

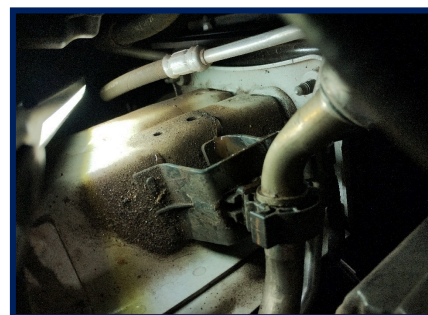
Longarina dianti/direita

SEM AVARIAS APARENTES

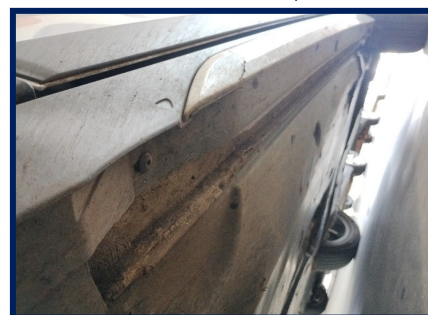
Caixa De Ar Esq

| CAIXA DE AR ESQUERDA . : | SEM AVARIAS APARENTES |

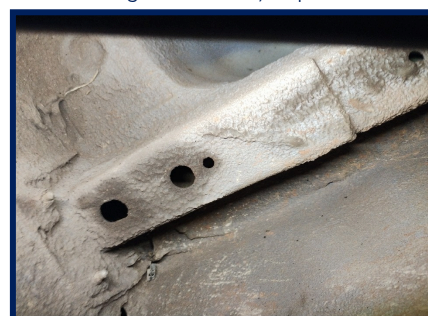
Longarina traseira/esquerda

SEM AVARIAS APARENTES

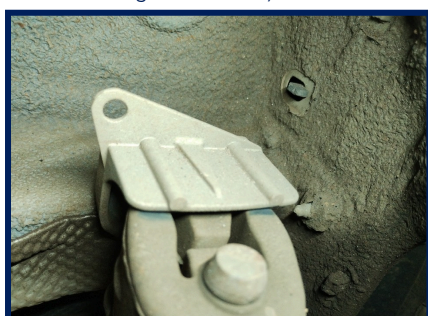
Longarina traseira/direita

SEM AVARIAS APARENTES

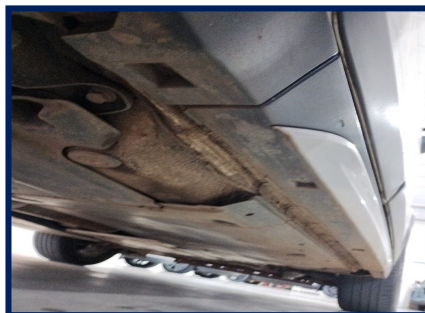
CAIXA DE AR DIR.

| CAIXA DE AR DIREITA . : | SEM AVARIAS APARENTES |
