## LAUDO CAUTELAR VEICULAR - PEQUENO PORTE

| Marca/Modelo: | FORD/ECOSPORT FSL 1.6 | | |

Placa: ODQ7C67

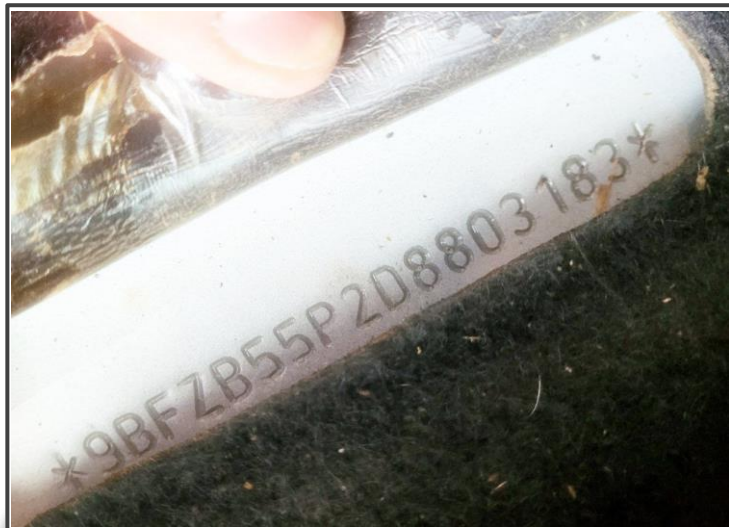
Macro Foto Nº Chassi: **9BFZB55P2D8803183**

- ✓ NÃO Apresentava Indícios Evidentes de Adulteração (Chassi ORIGINAL).
- ✓ Efetuada a Pesquisa da Ficha de Montagem do Veículo; Constata-se que o Chassi era Original de Fábrica.

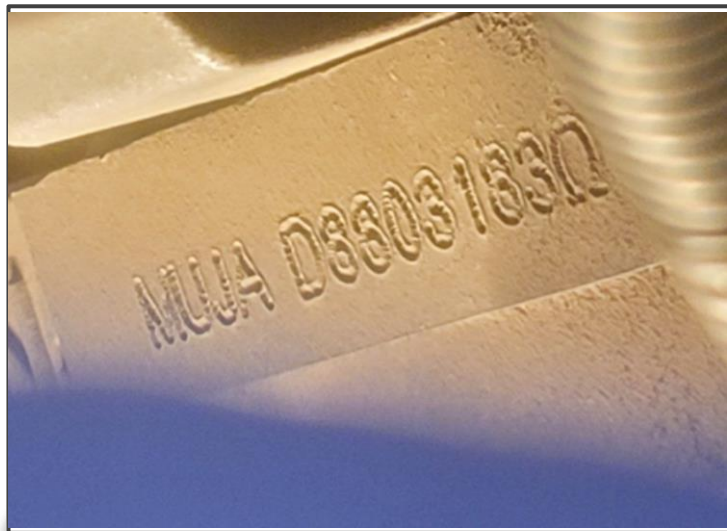
Foto do Número do Motor: **MUJAD8803183**

- ✓ NÃO Apresentava Indícios Evidentes de Adulteração.
- ✓ Motor em Conformidade com a BIN (Base de Identificação Nacional).

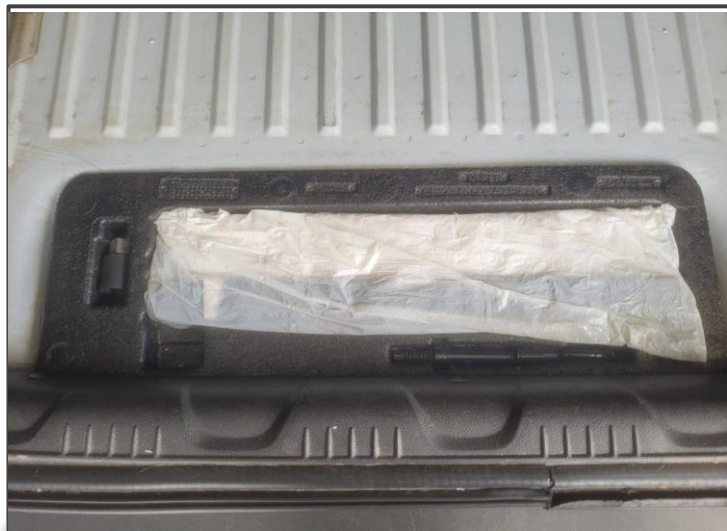
Itens Obrigatórios: Equipamentos Obrigatórios OK

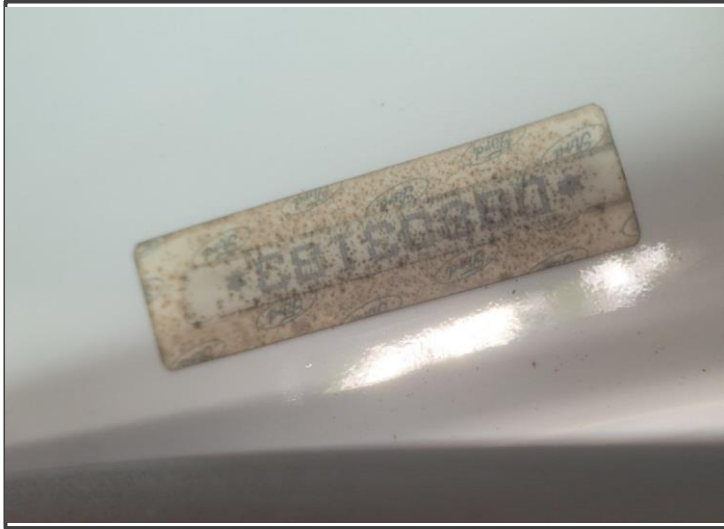
➡ Etiqueta Obrigatória da Coluna da Porta

Coluna da Porta: ✓ Etiqueta Original.

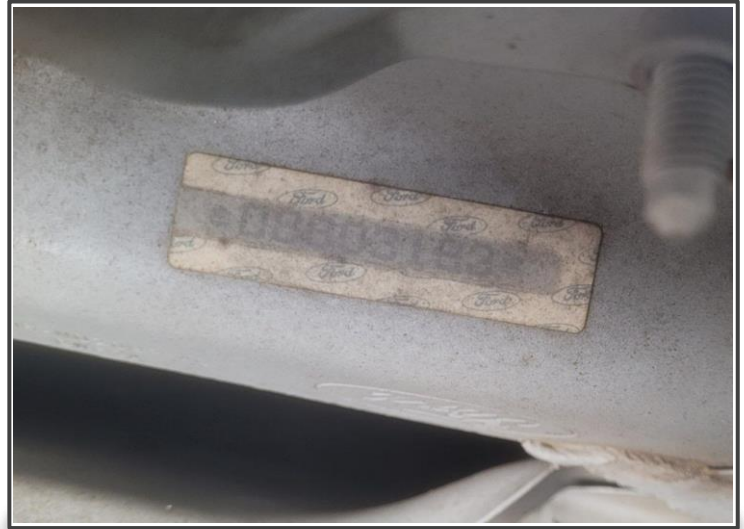
➡ Etiqueta Obrigatória do Compartimento do Motor

Compartimento do Motor: ✓ Etiqueta Original.

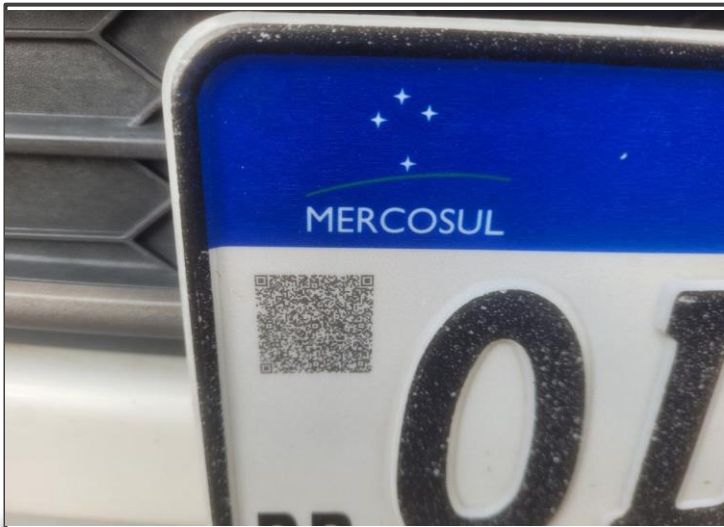
➡ Macro Foto do QR Code/Lacre da Placa

| CRCode: Não Violado | Placa: Mercosul |

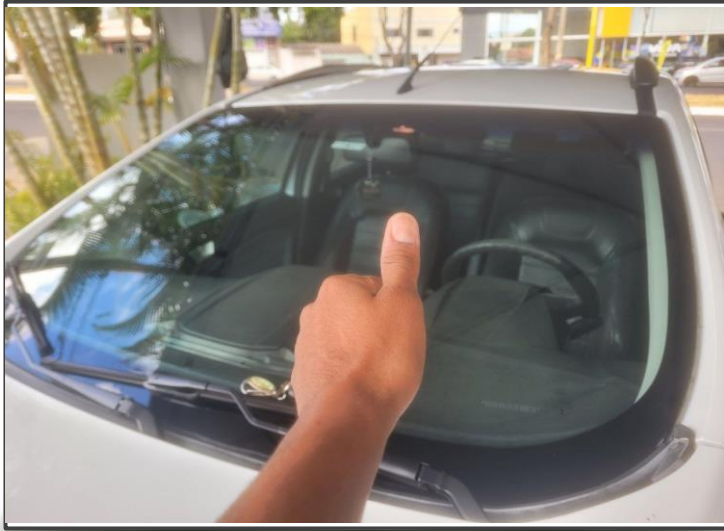
➡ Foto das Condições do vidro dianteiro (Para-brisa)

Dianteiro (Para-Brisas) ✓ Vidro Original.
