## LAUDO CAUTELAR VEICULAR - PEQUENO PORTE

| Placa: | SYP2E64 | Estado: | MG |
| Marca/Modelo: | JEEP/RENEGADE TH T2704X4 | | |

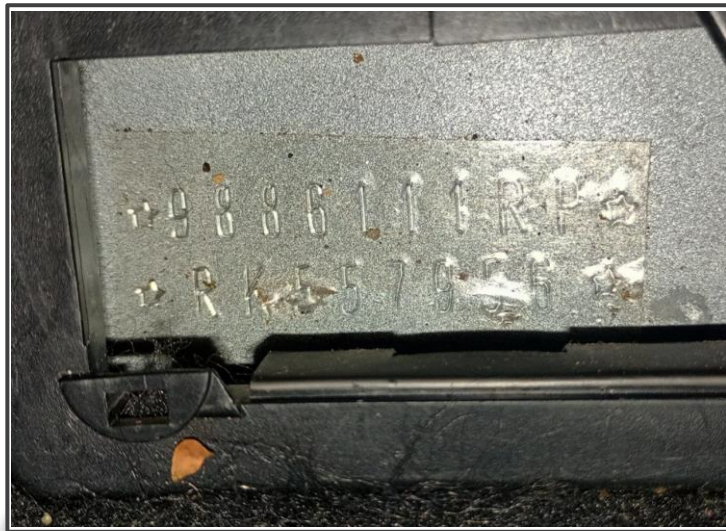
Macro Foto Nº Chassi: **9886111RPRK5579556**

- ✓ NÃO Apresentava Indícios Evidentes de Adulteração (Chassi ORIGINAL).
- ✓ Efetuada a Pesquisa da Ficha de Montagem do Veículo; Constata-se que o Chassi era Original de Fábrica.

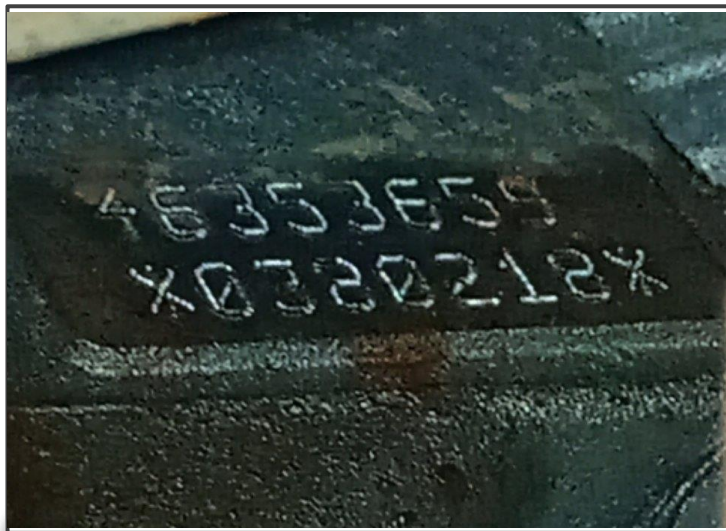
Foto do Número do Motor: **463536590380218**

- ✓ NÃO Apresentava Indícios Evidentes de Adulteração.
- ✓ Motor em Conformidade com a BIN (Base de Identificação Nacional).

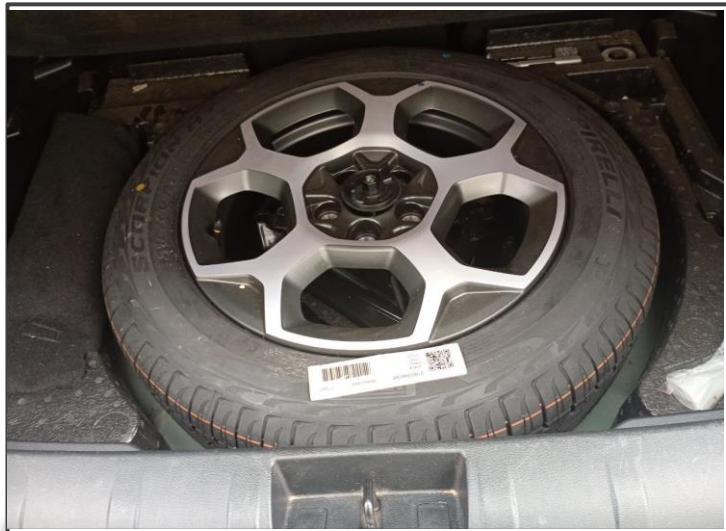
Itens Obrigatórios: Equipamentos Obrigatórios OK

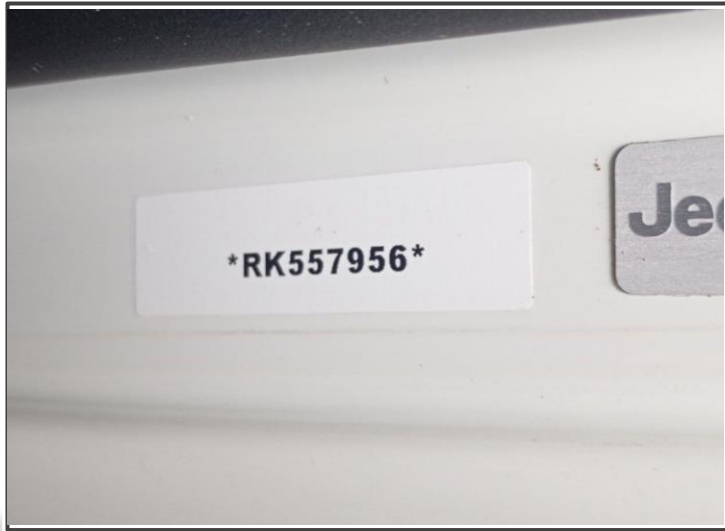
➔ Etiqueta Obrigatória da Coluna da Porta

Coluna da Porta: ✓ Etiqueta Original. Compartimento do Motor: ✓ Etiqueta Original.

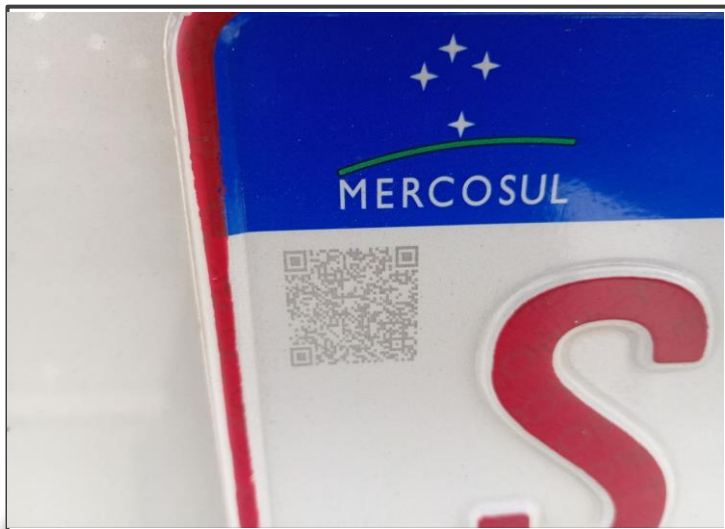
➔ Macro Foto do QR Code/Lacre da Placa

CRCode: Não Violado Placa: Mercosul

TROCAR A PLACA

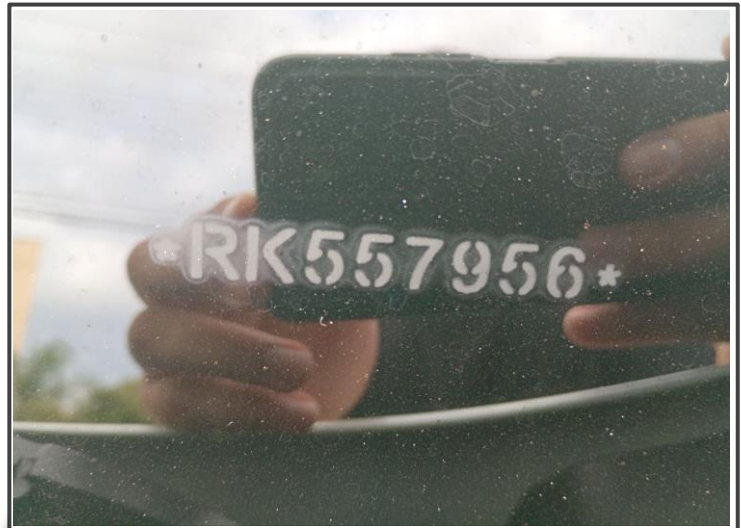
➡ Foto da Gravação do Vidro Para-Brisas

Dianteiro (Para-Brisas) ✓ Vidro Original.  
Porta Diant. Esquerda: ✓ Vidro Original.  
Porta Tras. Esquerda: ✓ Vidro Original.  
Lateral Tras. Esquerda: ✓ Vidro Original.  
Vidro Traseiro: ✓ Vidro Original.
