## LAUDO CAUTELAR VEICULAR - PEQUENO PORTE

| Placa: | GZS9E76 | Estado: | MG |
| Marca/Modelo: | GOL 1.0 | | |

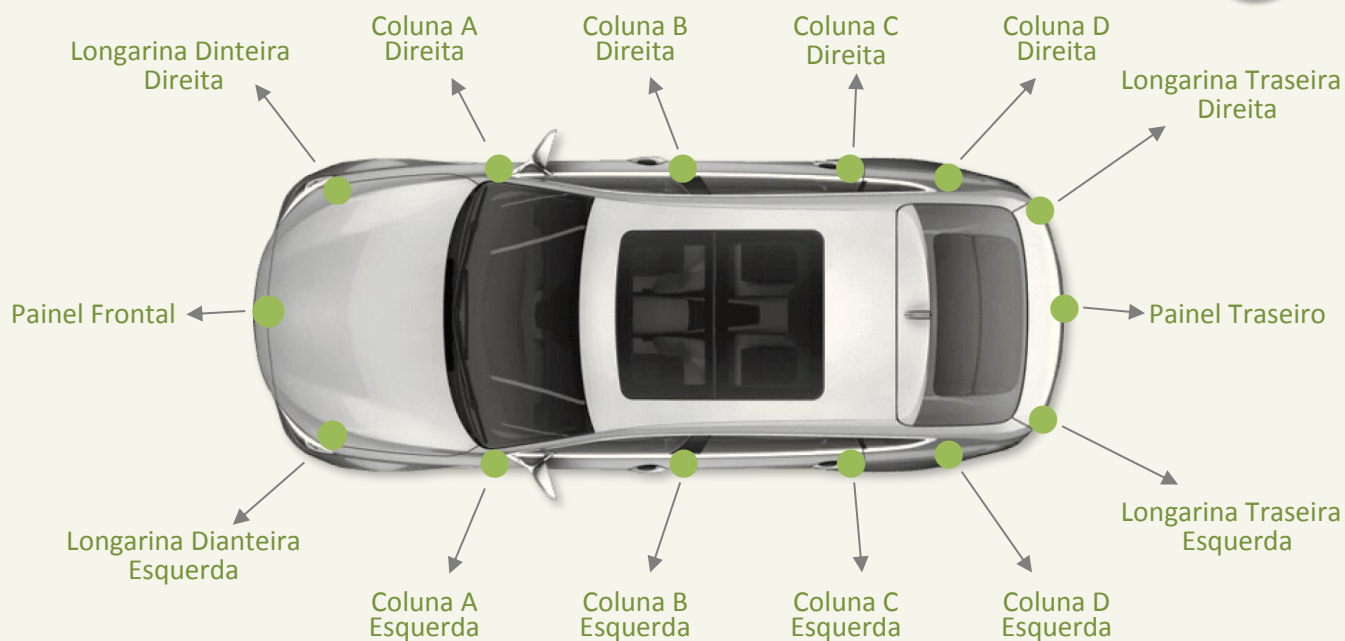
## Detalhe da Situação Estrutural

Observações: VEÍCULO POSSUI REPINTURA, COM CORREÇÃO DE MASSA PLÁSTICA NOS PÁRALAMAS DIANTEIROS E RETOQUE DE PINTURA NAS PORTAS DIANTEIRAS. LUZ DA INJEÇÃO ACESA.

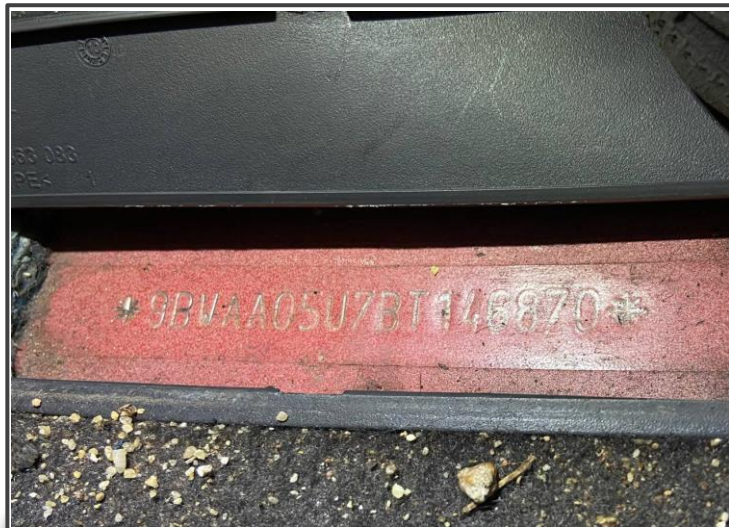
Macro Foto Nº Chassi: **9BWAA05U7BT146870**

- ✓ NÃO Apresentava Indícios Evidentes de Adulteração (Chassi ORIGINAL).
- ✓ Efetuada a Pesquisa da Ficha de Montagem do Veículo; Constata-se que o Chassi era Original de Fábrica.

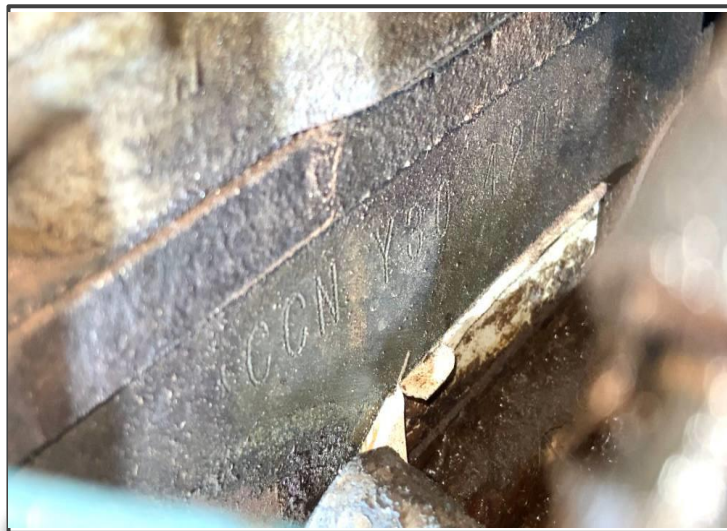
Foto do Número do Motor: **CCN820465**

- ✓ NÃO Apresentava Indícios Evidentes de Adulteração.
- ✓ Motor em Conformidade com a BIN (Base de Identificação Nacional).

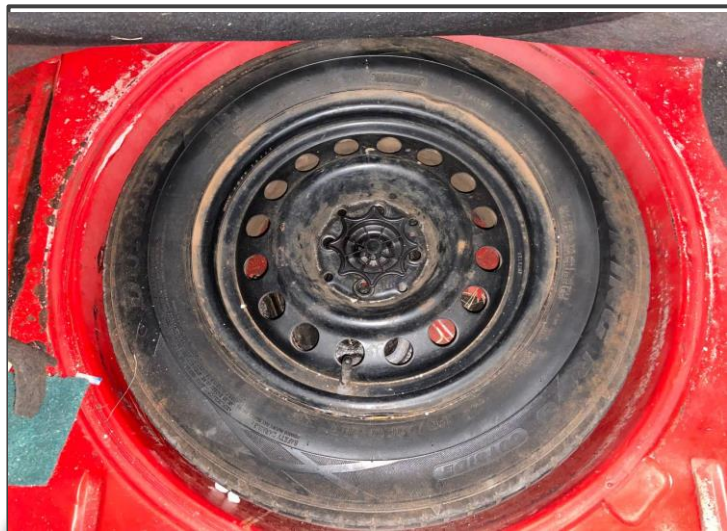
Itens Obrigatórios: Equipamentos Obrigatórios OK

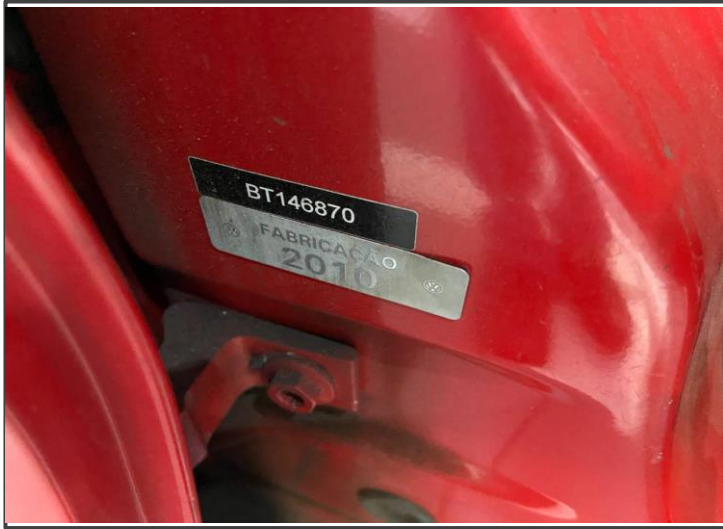
➡ Etiqueta Obrigatória da Coluna da Porta

Coluna da Porta: ✓ Etiqueta Original. Compartimento do Motor: ✓ Etiqueta Original.

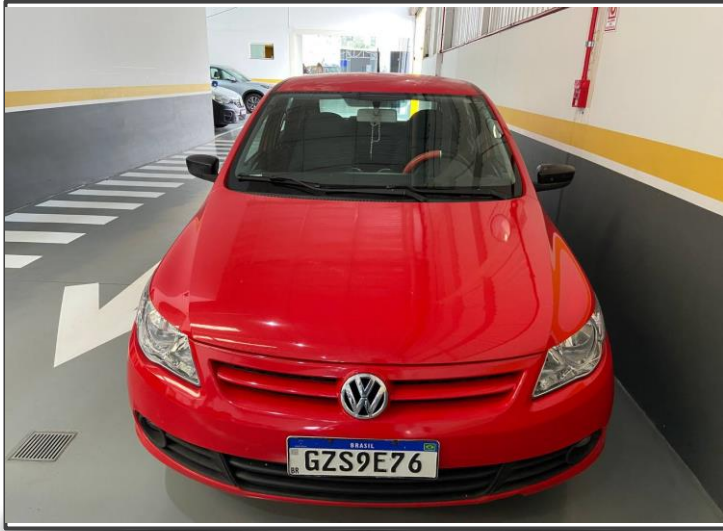
➡ Foto das Condições do vidro dianteiro (Para-brisa)

- Dianteiro (Para-Brisas) ⚠ Vidro Não Original (Grav. Paralela).
- Porta Diant. Esquerda: ✓ Vidro Original.
- Porta Tras. Esquerda: ✓ Vidro Original.
- Lateral Tras. Esquerda: ✓ Vidros Inexistentes.
- Vidro Traseiro: ✓ Vidro Original.
- Porta Diant. Direita: ✓ Vidro Original.
- Porta Tras. Direita: ✓ Vidro Original.
- Lateral Tras. Direita: ✓ Vidros Inexistentes.
