## LAUDO CAUTELAR VEICULAR - PEQUENO PORTE

| Marca/Modelo: | I/NISSAN FRONTIER ATK X4 | | |

## Conclusão do Laudo: VEÍCULO APROVADO COM OBSERVAÇÕES

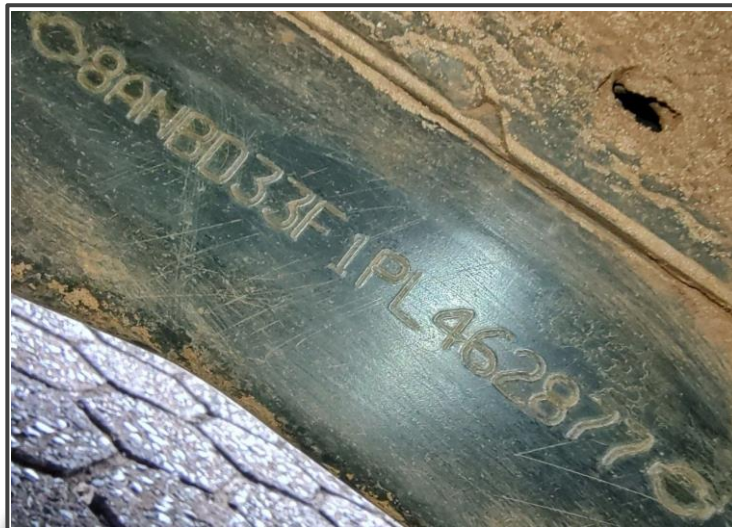
Macro Foto Nº Chassi: **8ANBD33F1PL462877**

- ✓ NÃO Apresentava Indícios Evidentes de Adulteração (Chassi ORIGINAL).
- ✓ Efetuada a Pesquisa da Ficha de Montagem do Veículo; Constatou-se que o Chassi era Original de Fábrica.

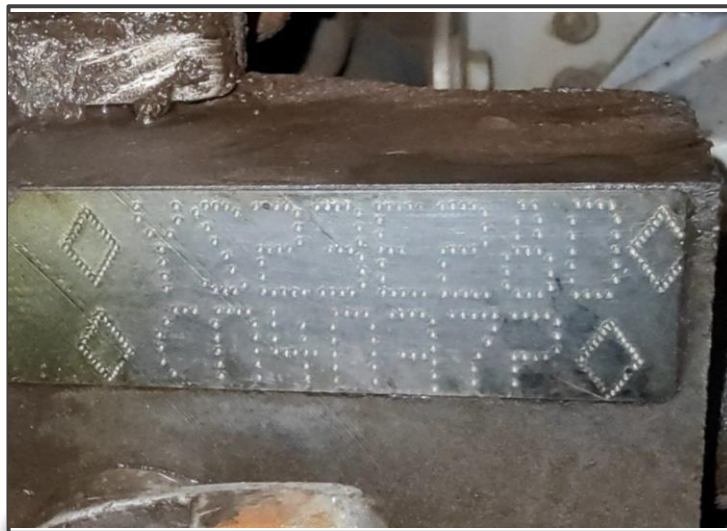
Foto do Número do Motor: **YS23E280C040372**

- ✓ NÃO Apresentava Indícios Evidentes de Adulteração.
- ✓ Motor em Conformidade com a BIN (Base de Identificação Nacional).

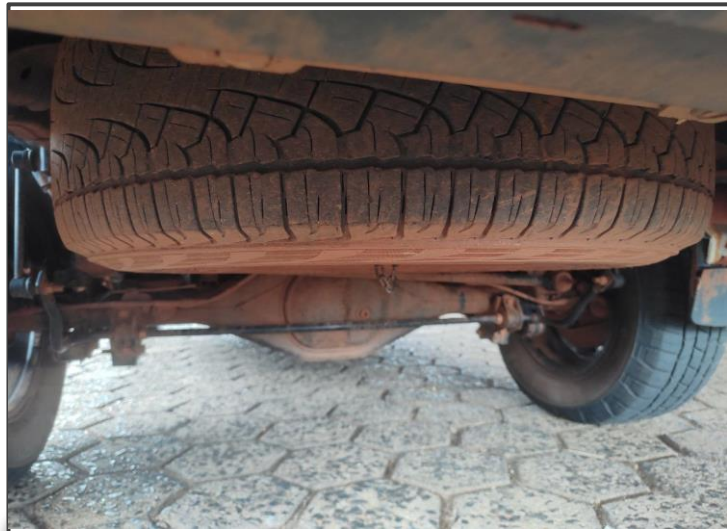
Itens Obrigatórios: Equipamentos Obrigatórios OK

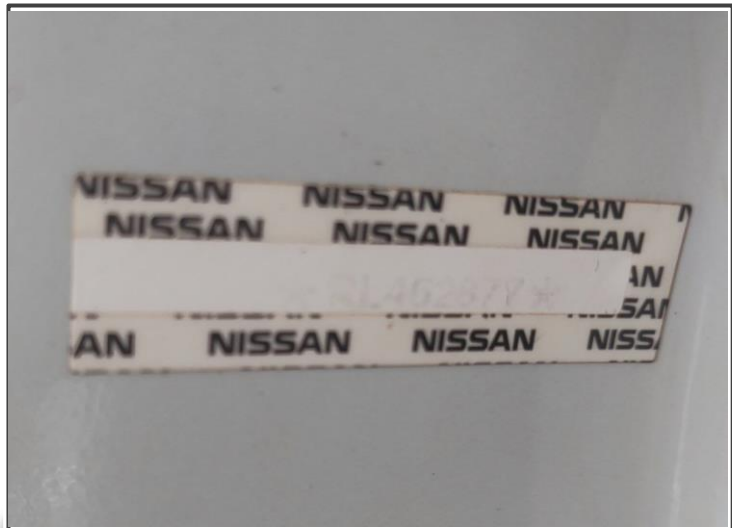
➡ Etiqueta Obrigatória da Coluna da Porta

Coluna da Porta: ✓ Etiqueta Original.

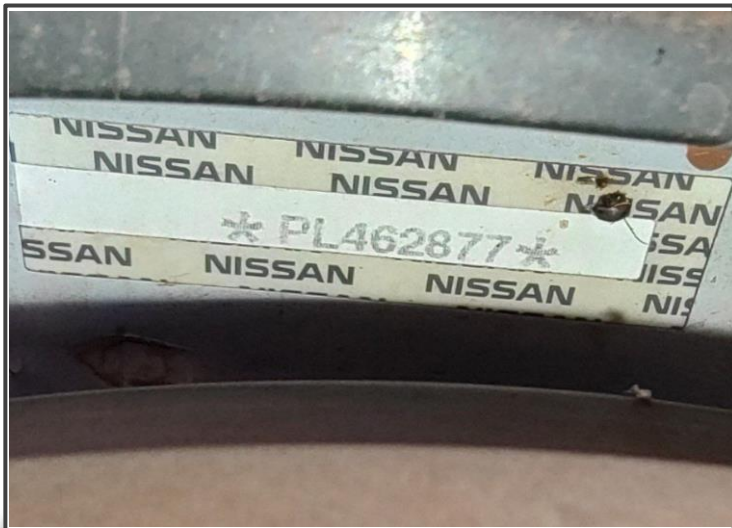
➡ Etiqueta Obrigatória do Compartimento do Motor

Compartimento do Motor: ✓ Etiqueta Original.
