## LAUDO CAUTELAR VEICULAR - PEQUENO PORTE

| Placa: | TDF6C00 | Estado: | MG |
| Marca/Modelo: | I/VW TAOS HL TSI | | |

## Conclusão do Laudo: ⚠ VEÍCULO APROVADO COM OBSERVAÇÕES

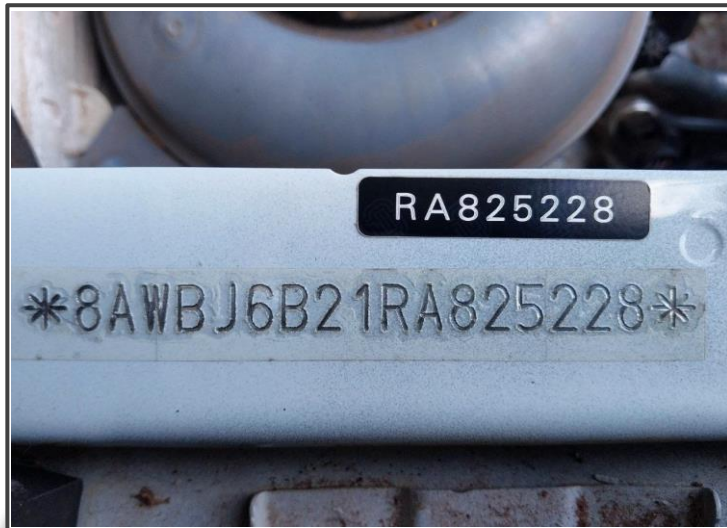
Macro Foto Nº Chassi: **8AWBJ6B21RA825228**

✓ NÃO Apresentava Indícios Evidentes de Adulteração (Chassi ORIGINAL).

✓ Efetuada a Pesquisa da Ficha de Montagem do Veículo; Constata-se que o Chassi era Original de Fábrica.

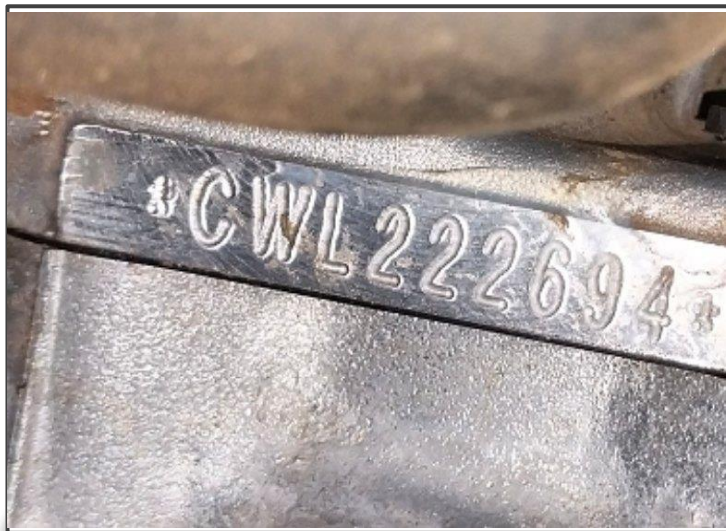
Foto do Número do Motor: **CWL222694**

✓ NÃO Apresentava Indícios Evidentes de Adulteração.

✓ Motor em Conformidade com a BIN (Base de Identificação Nacional).

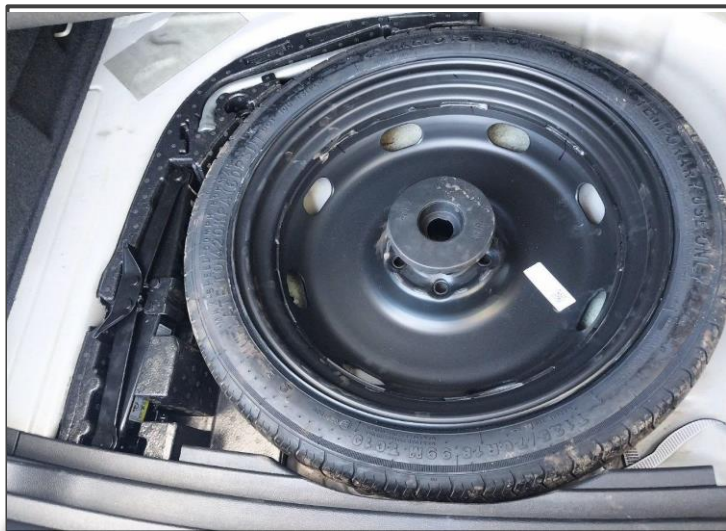
Itens Obrigatórios: Equipamentos Obrigatórios OK

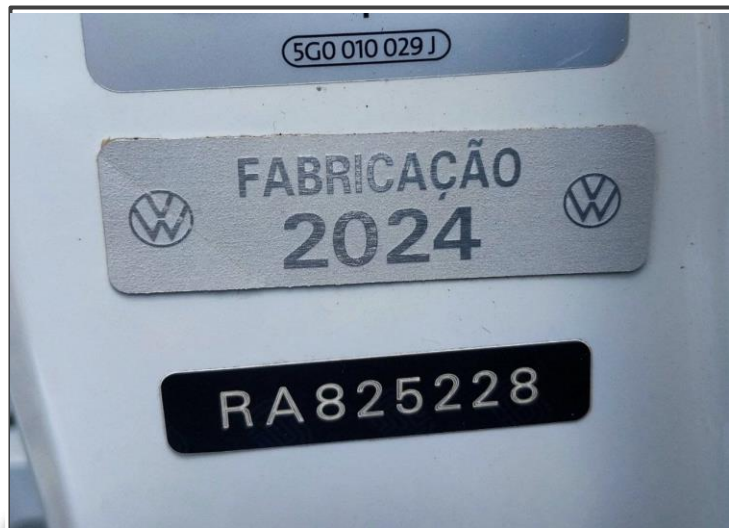
→ Etiqueta Obrigatória da Coluna da Porta

Coluna da Porta: ✓ Etiqueta Original.

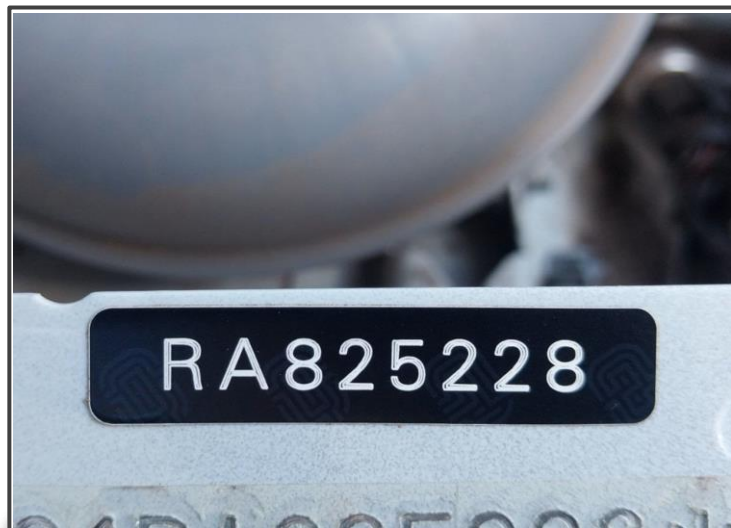
→ Etiqueta Obrigatória do Compartimento do Motor

Compartimento do Motor: ✓ Etiqueta Original.

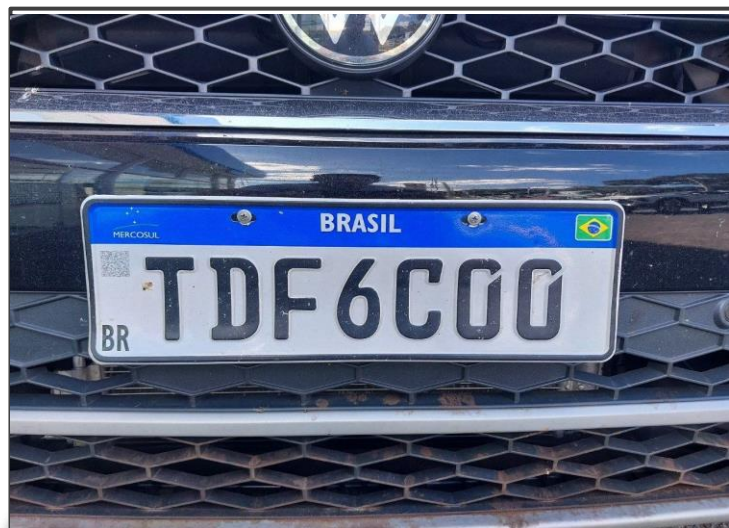
→ Macro Foto do QR Code/Lacre da Placa

CRCode: Não Violado Placa: Mercosul

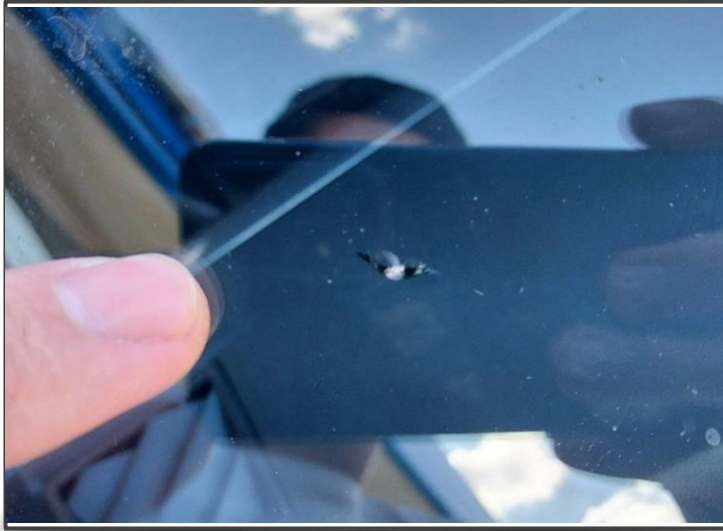
➡ Foto das Condições do vidro dianteiro (Para-brisa)

Observações: VEÍCULO POSSUI TRINCO NO PARABRISA.

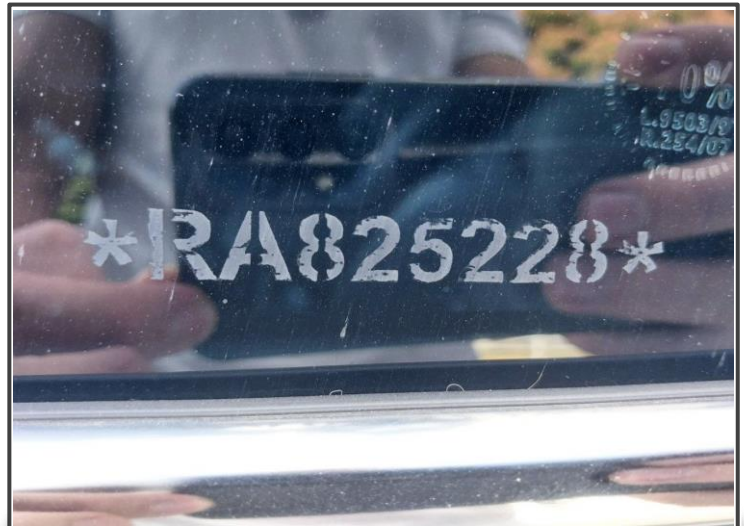
➡ Foto da Gravação do Vidro Para-Brisas

Dianteiro (Para-Brisas) ⚠ Vidro Não Original (Grav. Paralela).
