## LAUDO CAUTELAR VEICULAR - PEQUENO PORTE

| Placa: | RVA2A41 | Estado: | MG |
| Marca/Modelo: | I/CHEV CRUZE MID NB AT | | |

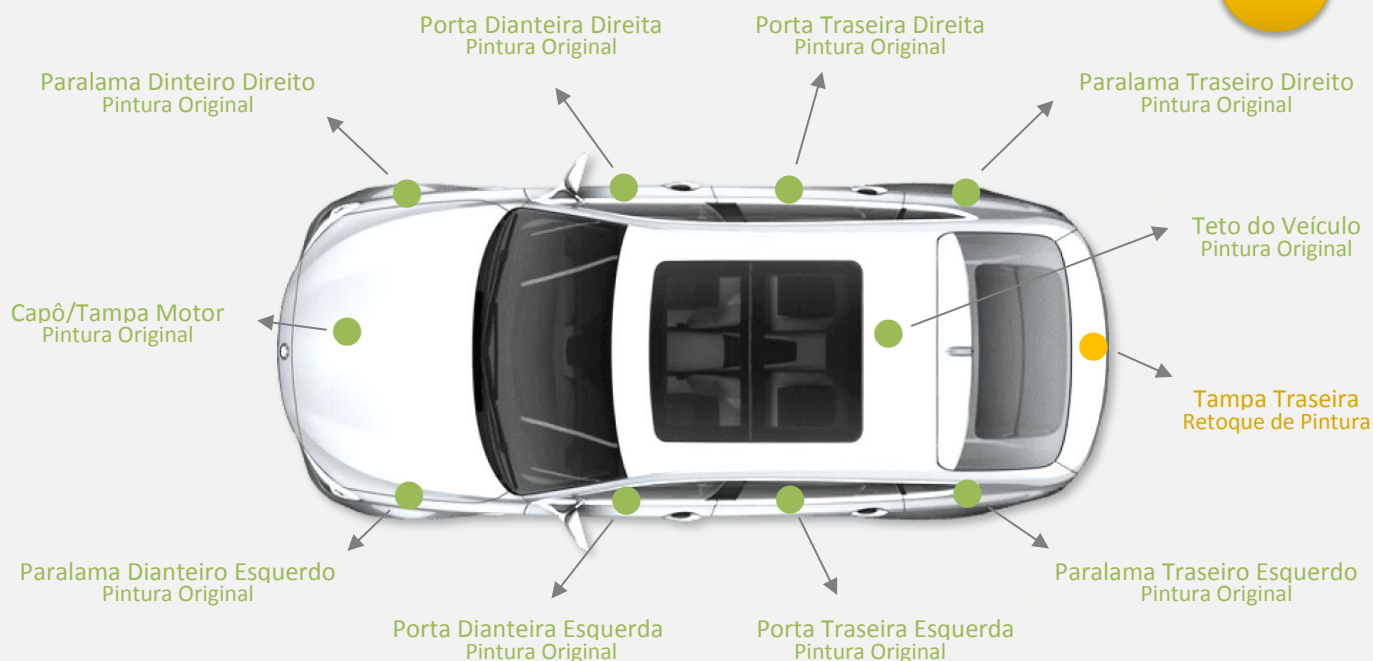
## Detalhe do Teste de Pintura

Observações: VEÍCULO POSSUI RETOQUE DE PINTURA.

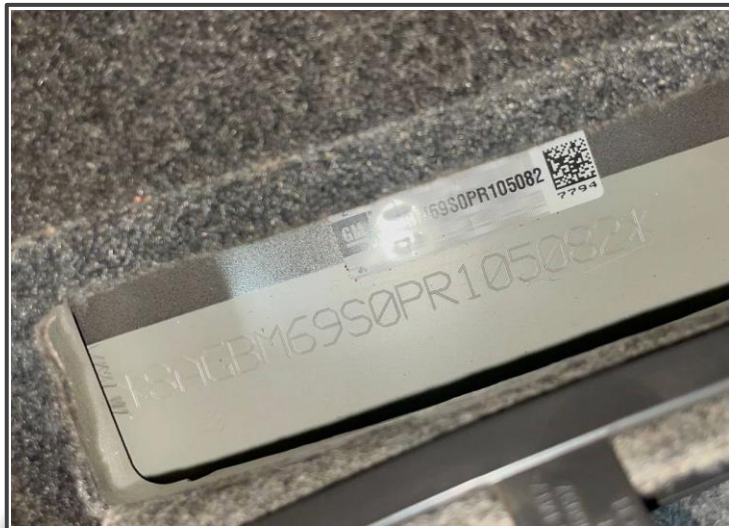
- ✓ NÃO Apresentava Indícios Evidentes de Adulteração (Chassi ORIGINAL).
- ✓ Efetuada a Pesquisa da Ficha de Montagem do Veículo; Constatou-se que o Chassi era Original de Fábrica.

Macro Foto Nº Chassi: **8AGBM69S0PR105082**

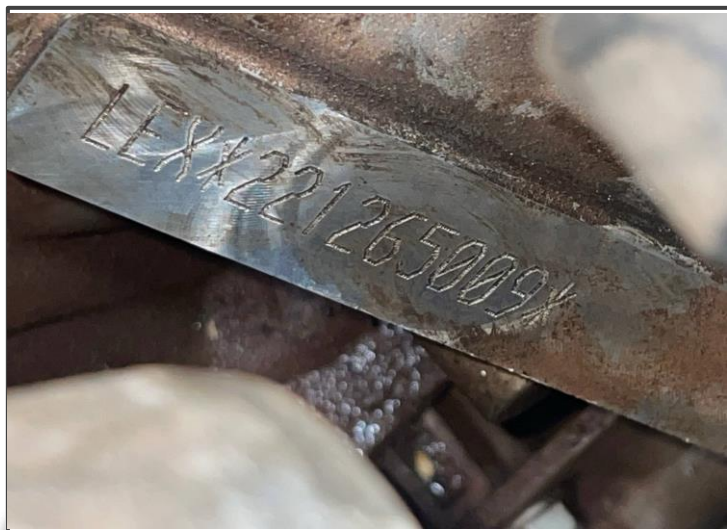
- ✓ NÃO Apresentava Indícios Evidentes de Adulteração.
- ✓ Motor em Conformidade com a BIN (Base de Identificação Nacional).

Foto do Número do Motor: **LEX221265009**

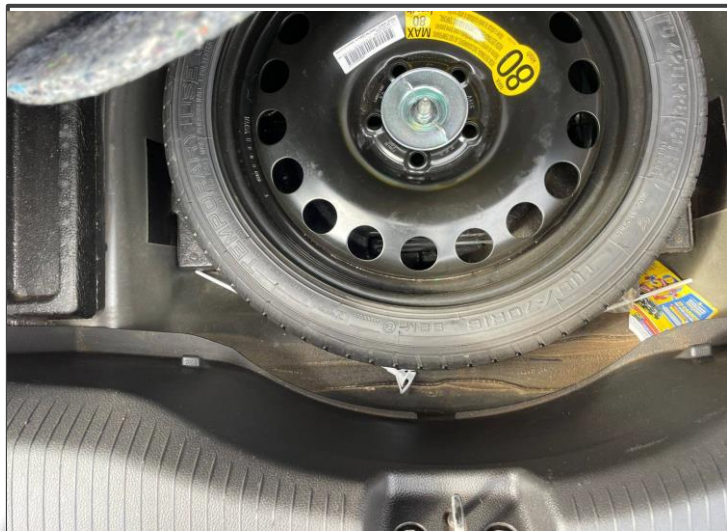
Itens Obrigatórios: Equipamentos Obrigatórios OK

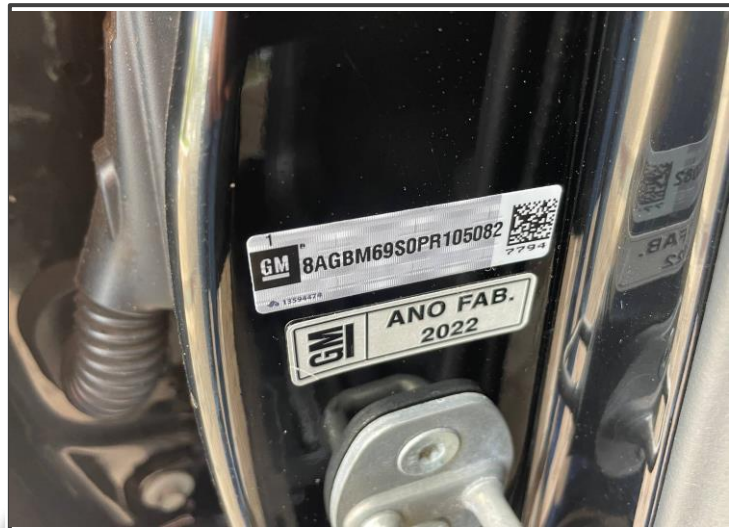
Coluna da Porta: ✓ Etiqueta Original. Compartimento do Motor: ✓ Etiqueta Original.

➡ Etiqueta Obrigatória da Coluna da Porta

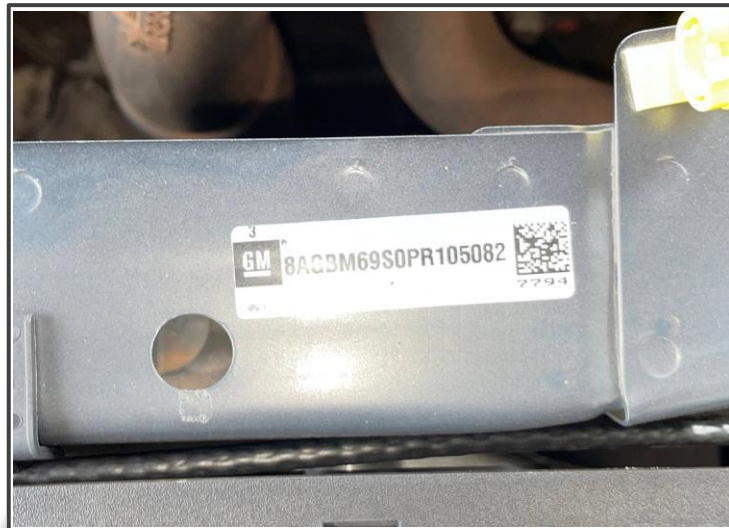
➡ Etiqueta Obrigatória do Compartimento do Motor

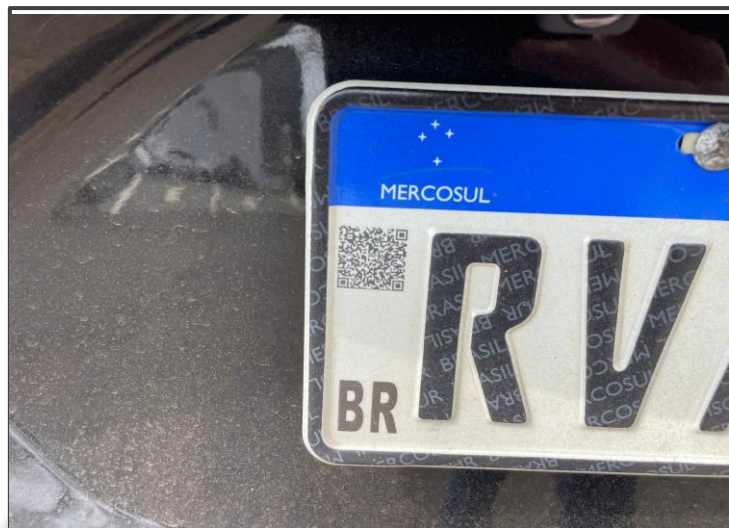
CRCode: Não Violado Placa: Mercosul

➡ Macro Foto do QR Code/Lacre da Placa
