## LAUDO CAUTELAR VEICULAR - PEQUENO PORTE

| Placa: | QWT2539 | Estado: | MG |
| Marca/Modelo: | HONDA/HR-V EXL CVT | | |

## DIANTE DE UMA ANALISE TÉCNICA CONSTATOU-SE QUE:

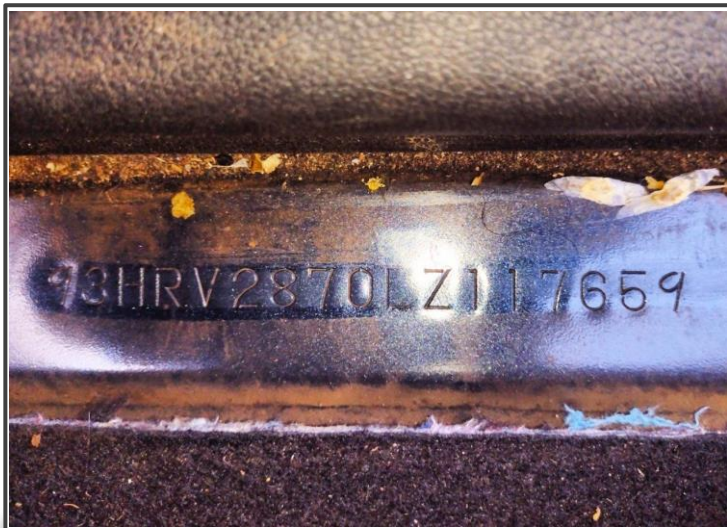
Macro Foto Nº Chassi: **93HRV2870LZ117659**

- ✓ NÃO Apresentava Indícios Evidentes de Adulteração (Chassi ORIGINAL).
- ✓ Efetuada a Pesquisa da Ficha de Montagem do Veículo; Constata-se que o Chassi era Original de Fábrica.

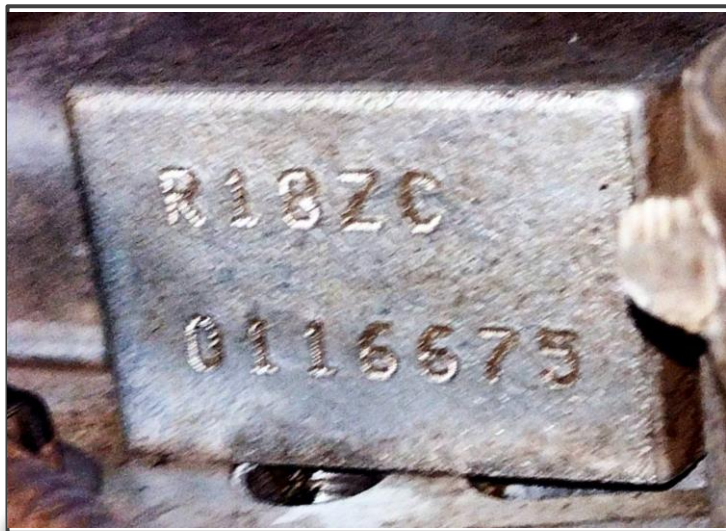
Foto do Número do Motor: **R18ZC-0116675**

- ✓ NÃO Apresentava Indícios Evidentes de Adulteração.
- ✓ Motor em Conformidade com a BIN (Base de Identificação Nacional).

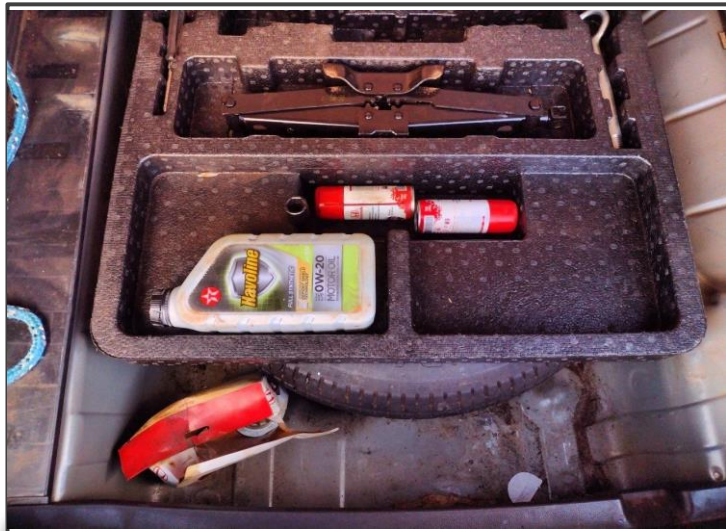
Itens Obrigatórios: Equipamentos Obrigatórios OK

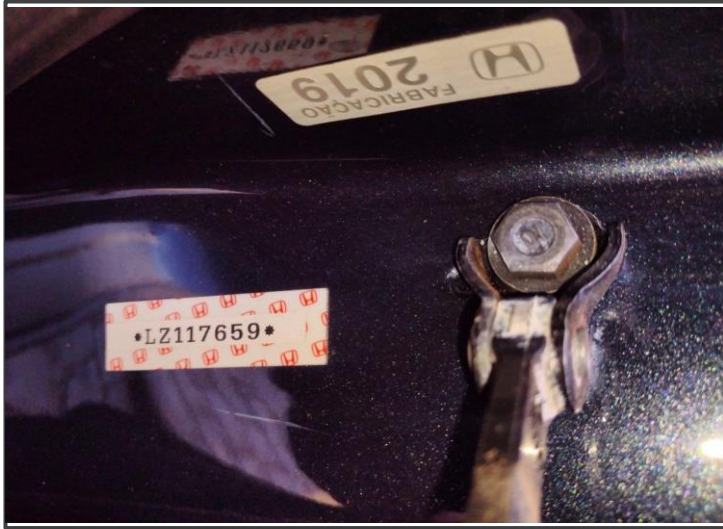
➡ Etiqueta Obrigatória da Coluna da Porta

Coluna da Porta: ✓ Etiqueta Original. Compartimento do Motor: ✓ Etiqueta Original.

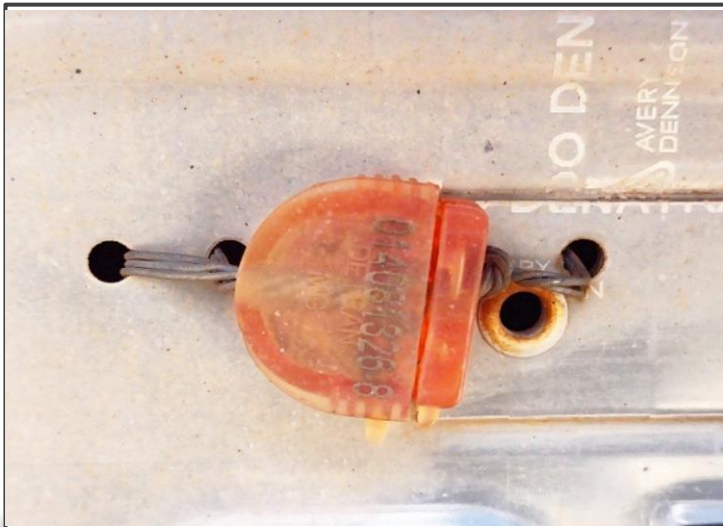
➡ Macro Foto do QR Code/Lacre da Placa

Lacre: Não Violado Placa: Refletiva

Situação da Placa: A PLACA ESTÁ OK

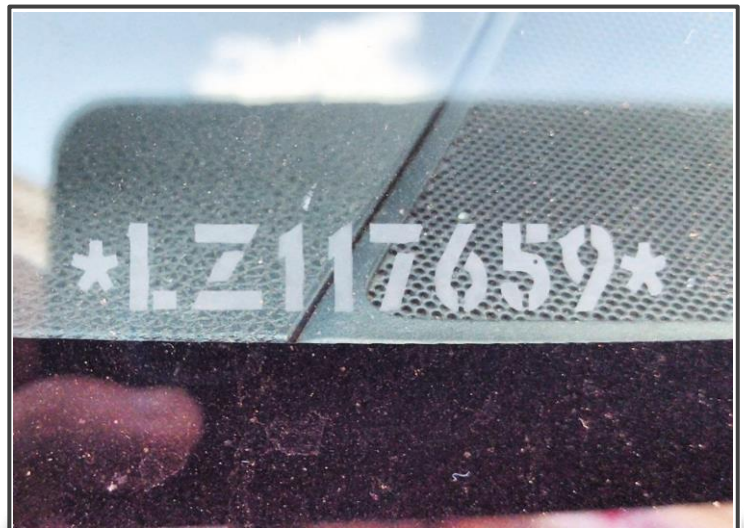
➡ Foto da Gravação do Vidro Para-Brisas

- Dianteiro (Para-Brisas) ⚠ Vidro Não Original (Grav. Paralela).
- Porta Diant. Esquerda: ✓ Vidro Original.
- Porta Tras. Esquerda: ✓ Vidro Original.
- Lateral Tras. Esquerda: ✓ Vidros Inexistentes.
- Vidro Traseiro: ✓ Vidro Original.
- Porta Diant. Direita: ✓ Vidro Original.
- Porta Tras. Direita: ✓ Vidro Original.
- Lateral Tras. Direita: ✓ Vidros Inexistentes.
