## LAUDO CAUTELAR VEICULAR - PEQUENO PORTE

| Placa: | RND3C30 | Estado: | MG |
| Marca/Modelo: | JEEP/RENEGADE 1.8 AUTOM. | | |

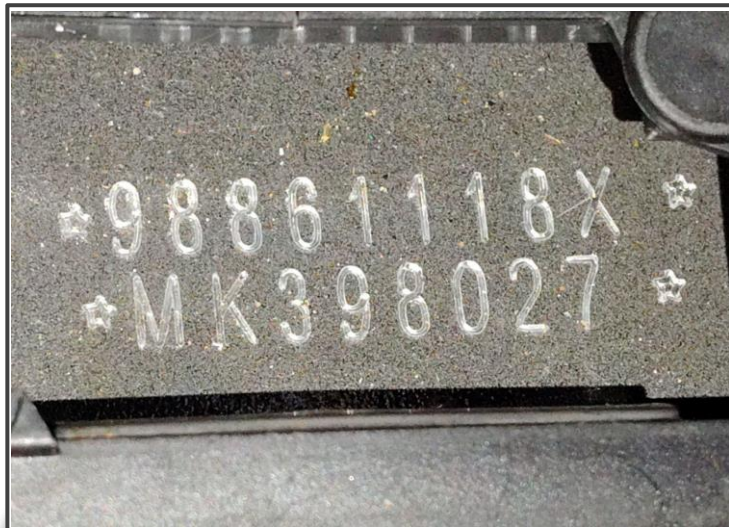
Macro Foto Nº Chassi: **98861118XMK398027**

- ✓ NÃO Apresentava Indícios Evidentes de Adulteração (Chassi ORIGINAL).
- ✓ Efetuada a Pesquisa da Ficha de Montagem do Veículo; Constata-se que o Chassi era Original de Fábrica.

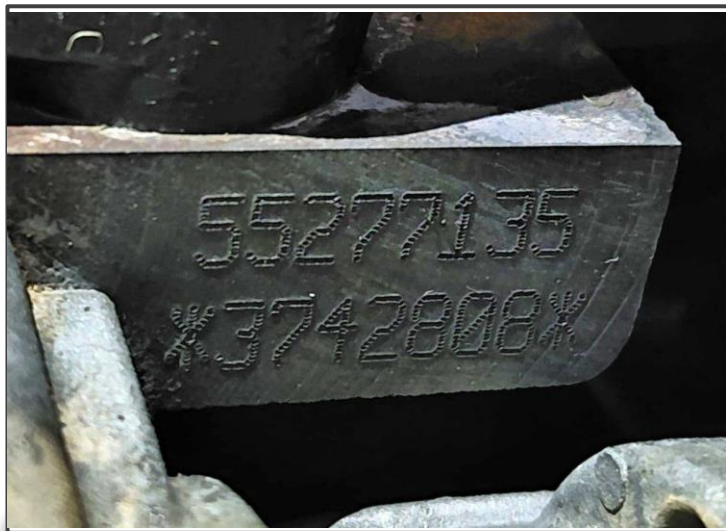
Foto do Número do Motor: **55277135742808**

- ✓ NÃO Apresentava Indícios Evidentes de Adulteração.
- ✓ Motor em Conformidade com a BIN (Base de Identificação Nacional).

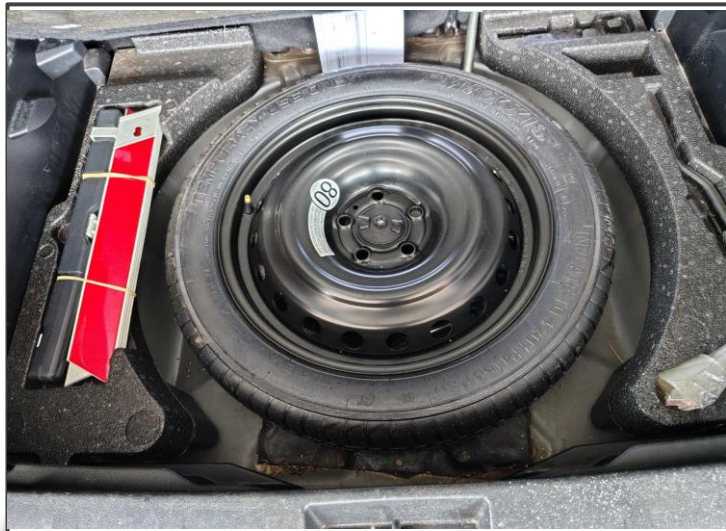
Itens Obrigatórios: Equipamentos Obrigatórios OK

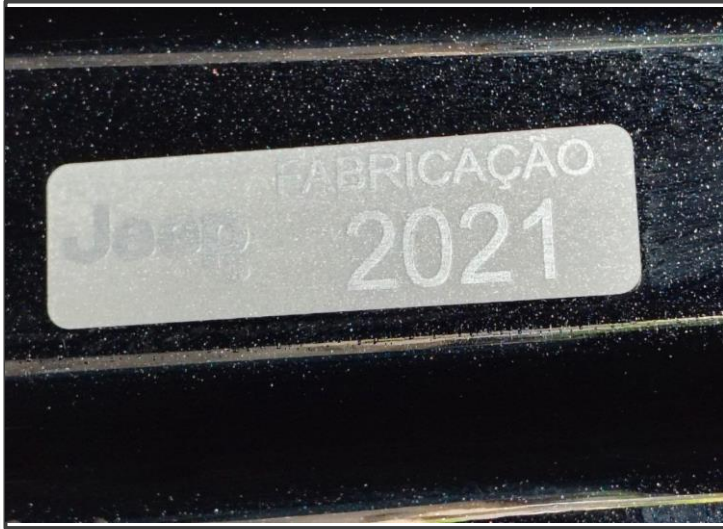
➡ Etiqueta Obrigatória da Coluna da Porta

Coluna da Porta: ✓ Etiqueta Original. Compartimento do Motor: ✓ Etiqueta Original.

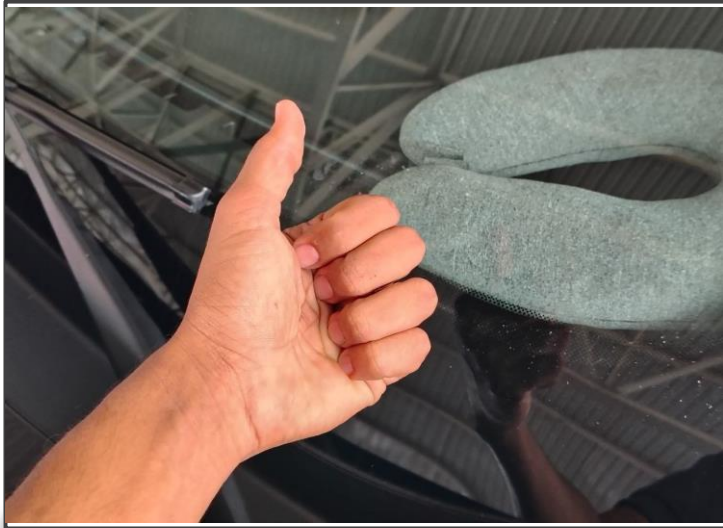
➡ Foto das Condições do vidro dianteiro (Para-brisa)

- Dianteiro (Para-Brisas) ⚠ Vidro Não Original (Grav. Paralela).
- Porta Diant. Esquerda: ✓ Vidro Original.
- Porta Tras. Esquerda: ✓ Vidro Original.
- Lateral Tras. Esquerda: ✓ Vidro Originalmente Sem Gravação.
- Vidro Traseiro: ✓ Vidro Original.
- Porta Diant. Direita: ✓ Vidro Original.
- Porta Tras. Direita: ✓ Vidro Original.
- Lateral Tras. Direita: ✓ Vidro Originalmente Sem Gravação.
