# LAUDO CAUTELAR

MODELO DO VEÍCULO: VW/T CROSS HL TSI

| Nº LAUDO:<br>781303 | DATA EMISSÃO:<br>25/11/2025 | BAIRO:<br>SETOR CENTRAL | MUNICÍPIO:<br>CATALÃO | ESTADO:<br>GO | | |

CAUTELAR PARTICULAR - CONFORME COM A PONTAMENTO

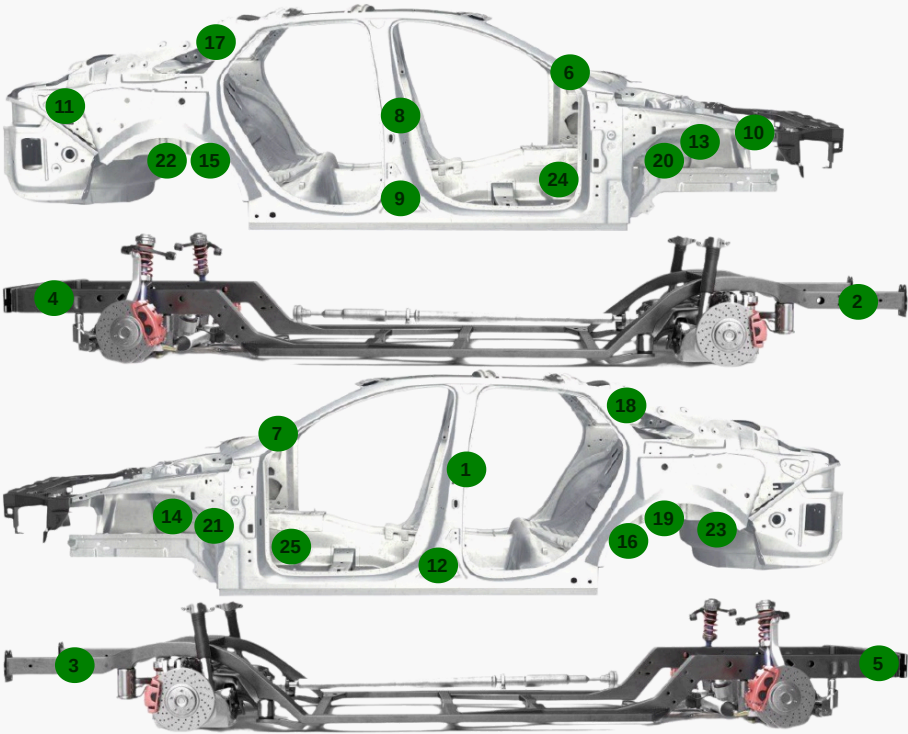
Observações Estrutura

| Peça | Análise |
|---|---|
| 1 - Coluna central esquerda | ● OK |
| 3 - Longarina dianteira esquerda | ● OK |
| 5 - Longarina traseira esquerda | ● OK |
| 7 - Coluna Dianteira Esquerda | ● OK |
| 9 - Caixa de Ar Direito | ● OK |
| 11 - Painel traseiro | ● OK |
| 13 - Torre de amortecedor diant. Direito | ● OK |
| 15 - Torre de amortecedor tras. Direito | ● 470 - OK |
| 17 - Coluna Traseira Direita | ● OK |
| 19 - Caixa de estepe | ● 425 - OK |
| 21 - Caixa de Roda Dianteira Esquerda | ● 434 - OK |
| 23 - Caixa de Roda Traseira Esquerda | ● 443 - OK |
| 25 - Assoalho Esquerdo | ● 470 - OK |

| Peça | Análise |
|---|---|
| 2 - Longarina dianteira direita | ● OK |
| 4 - Longarina traseira direita | ● OK |
| 6 - Coluna Dianteira Direita | ● OK |
| 8 - Coluna central direita | ● OK |
| 10 - PAINEL FRONTAL | ● Ok |
| 12 - Caixa de Ar Esquerdo | ● OK |
| 14 - Torre de amortecedor diant. Esquerdo | ● ok |
| 16 - Torre do amortecedor tras. Esquerdo | ● 461 - OK |
| 18 - Coluna Traseira Esquerda | ● OK |
| 20 - Caixa de Roda Dianteira Direita | ● 417 - OK |
| 22 - Caixa de Roda Traseira Direita | ● 400 - OK |
| 24 - Assoalho Direito | ● 408 - OK |

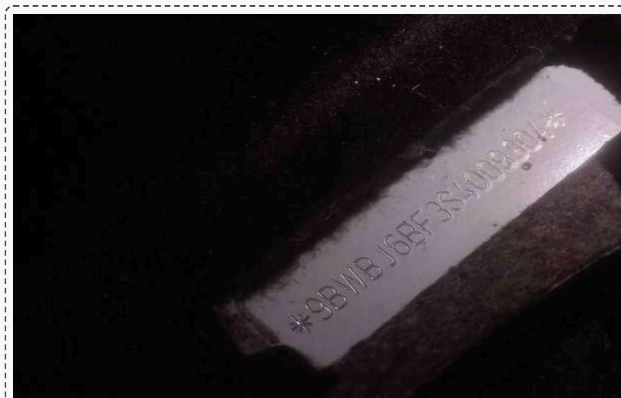
Nº do chassi  
OK

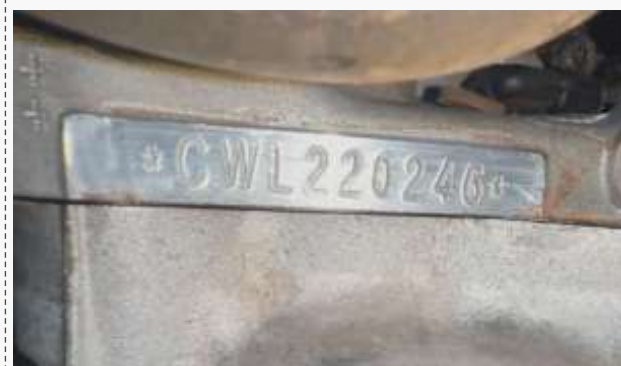
Nº do motor  
OK

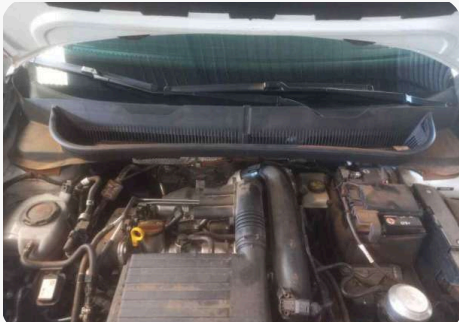
PAINEL CORTA FOGO  
OK

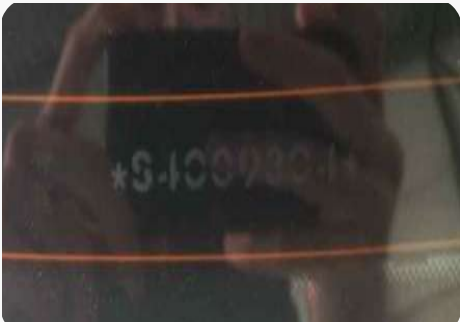
GRAVAÇÃO DO VIDRO TRASEIRO

Gravação vidro traseiro  
ORIGINAL

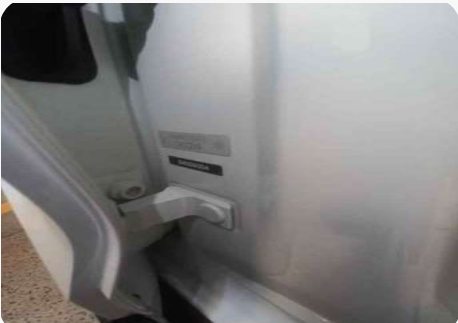
ETIQUETA DA COLUNA

Etiqueta (eta) coluna lado direito  
ORIGINAL
