## LAUDO CAUTELAR VEICULAR - PEQUENO PORTE

| Placa: | CKA0B82 | Estado: | MG |
| Marca/Modelo: | AUDI/A3 LM 150CV | | |
| Número do Chassi: | 99ADJ78V2K4001170 | | |

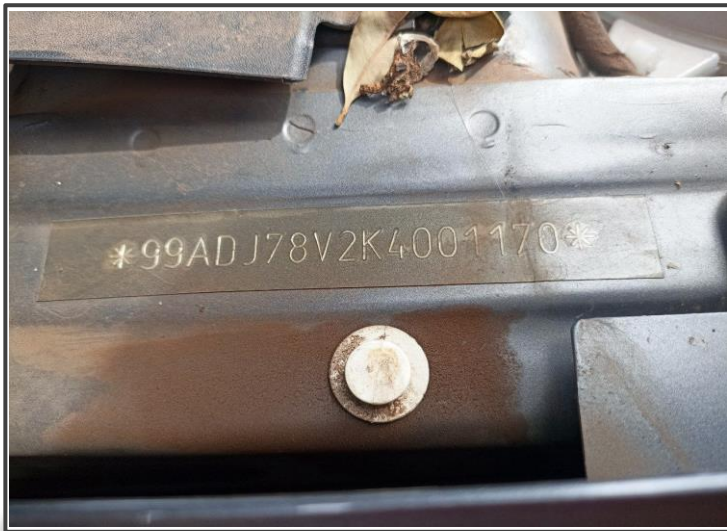
- ✓ NÃO Apresentava Indícios Evidentes de Adulteração (Chassi ORIGINAL).
- ✓ Efetuada a Pesquisa da Ficha de Montagem do Veículo; Consta-se que o Chassi era Original de Fábrica.

Macro Foto Nº Chassi: **99ADJ78V2K4001170**

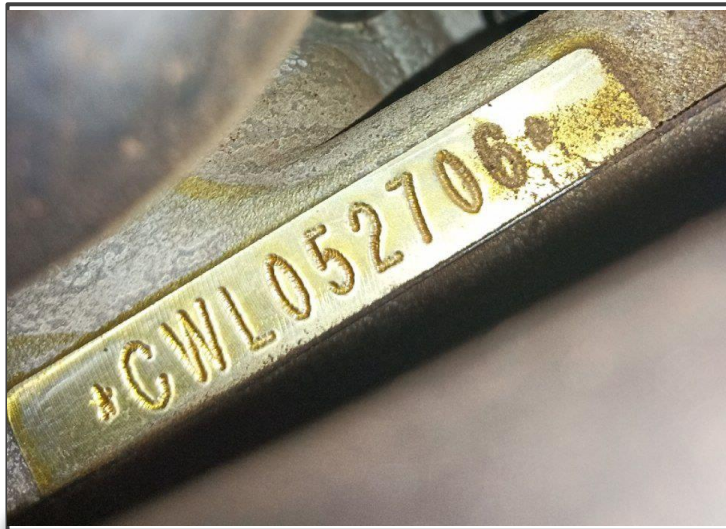
- ✓ NÃO Apresentava Indícios Evidentes de Adulteração.
- ✓ Motor em Conformidade com a BIN (Base de Identificação Nacional).

Foto do Número do Motor: **CWL052706**

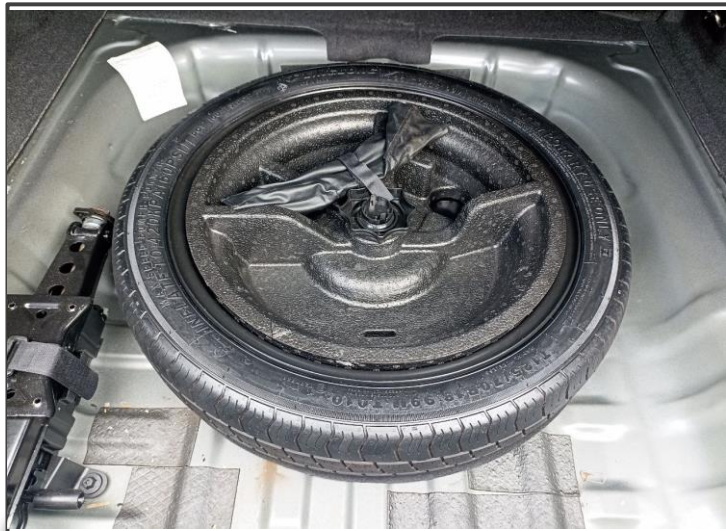
Itens Obrigatórios: Equipamentos Obrigatórios OK

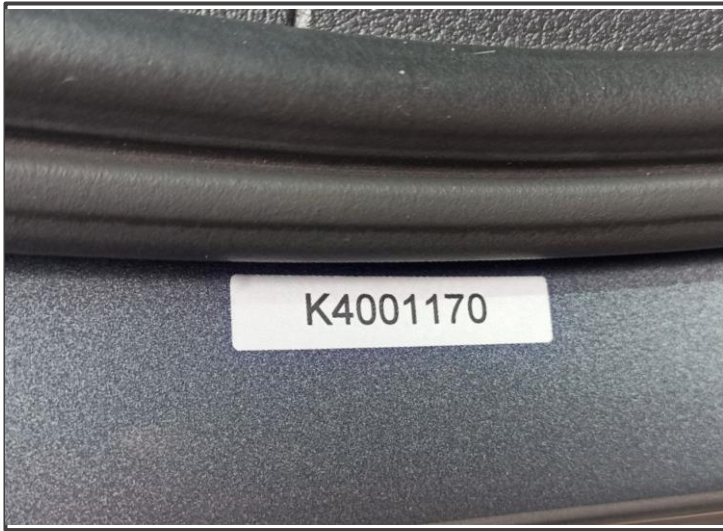
Coluna da Porta: ✓ Etiqueta Original. Compartimento do Motor: ✓ Etiqueta Original.

➡ Etiqueta Obrigatória da Coluna da Porta

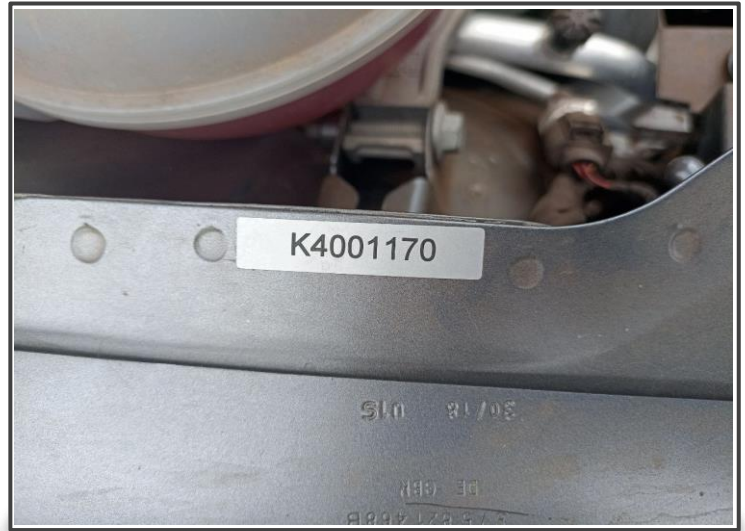
➡ Etiqueta Obrigatória do Compartimento do Motor

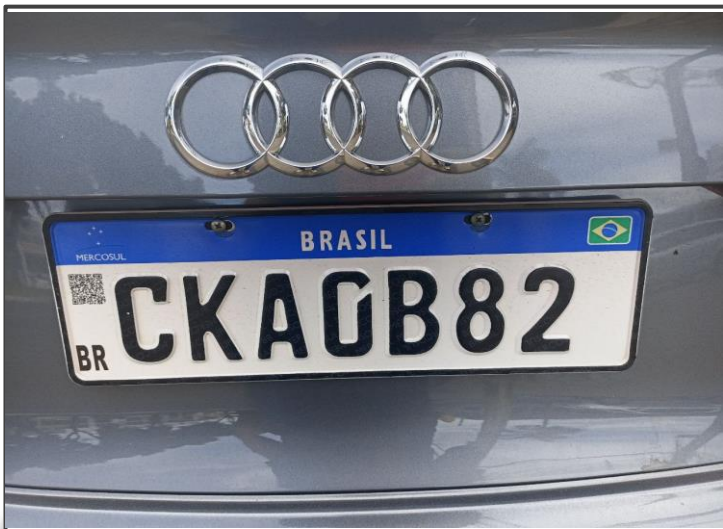
CRCode: Não Violado Placa: Mercosul

➡ Macro Foto do QR Code/Lacre da Placa

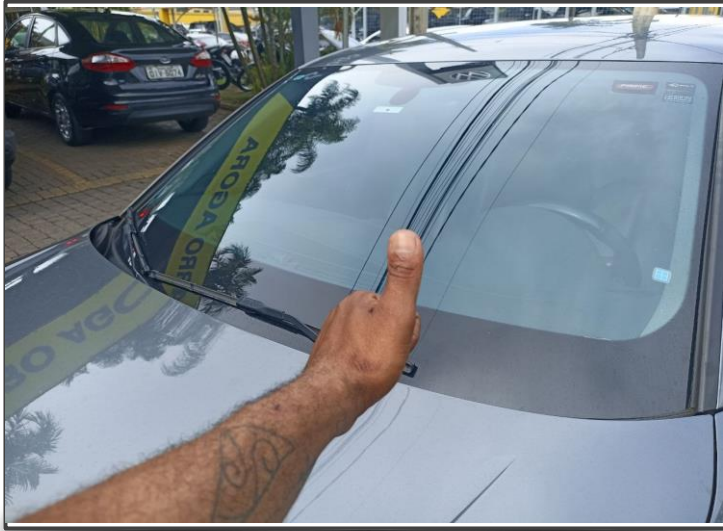
| Dianteiro (Para-Brisas) ⚠ Vidro Não Original (Grav. Paralela). | Porta Dianteira Direita: ✓ Vidro Original. |

➡ Foto das Condições do vidro dianteiro (Para-brisa)

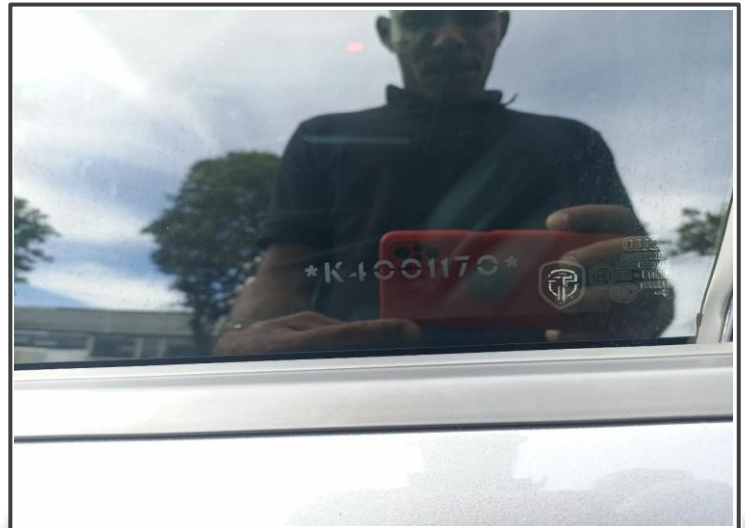
➡ Foto da Gravação do Vidro Para-Brisas
