| NO. LAUDO: | 5707927 |

| MARCA: | LAND ROVER |
| MODELO: | DISC SPT D180 SE |
| PLACA: | QXX7F50 |

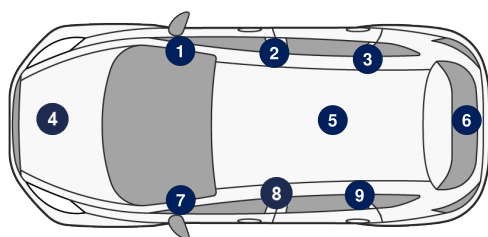
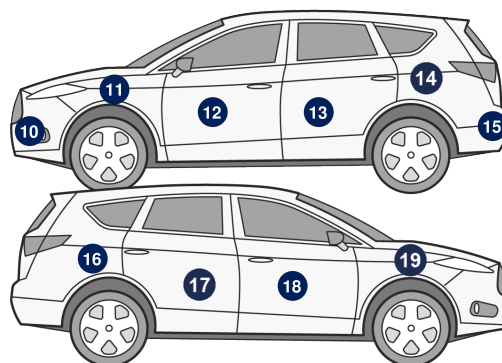
## PINTURA

| 1 - COLUNA DIANTEIRA DIREITA: | PINTURA EM BOAS CONDIÇÕES |

| 10 - PARA-CHOQUE DIANTEIRO: | PINTURA EM BOAS CONDIÇÕES |

PARA-BRISA SUBSTITUÍDO  
 AMASSADO PORTA TRASEIRA ESQUERDA E PORTA DIANTEIRA DIREITA  
 PARACHOQUE DIANTEIRO RALADO  
 MARCA DE CHAVEAMENTO NO PORTA-MALA

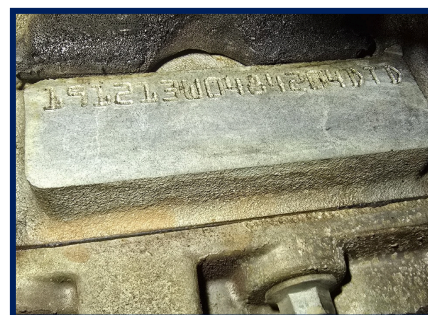
Motor

DENTRO DOS PADRÕES HABITUAIS DO FABRICANTE

É A MESMA QUE CONSTA NA BIN OU CRLV

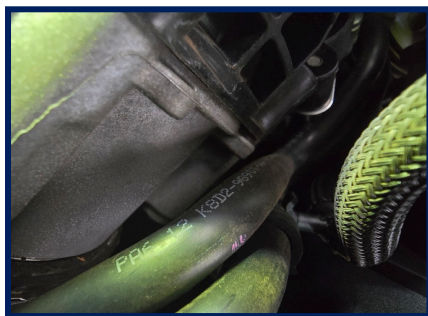
Câmbio

NUMERAÇÃO OBSTRUÍDA (ITEM EXCLUÍDO DO PARECER)

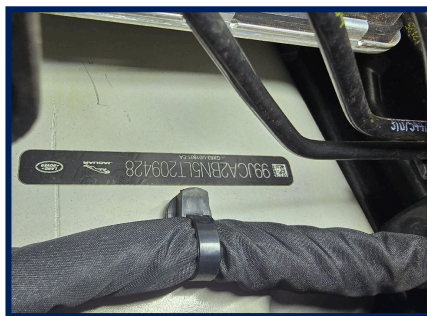
Etiqueta ETA Motor

ETA DENTRO DOS PADRÕES / NUMERAÇÃO COINCIDE COM O CHASSI

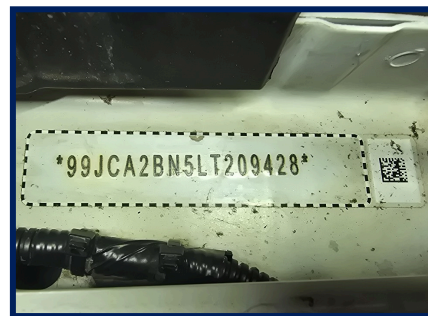
Chassi

DENTRO DOS PADRÕES HABITUAIS DO FABRICANTE

REGIÃO ÍNTEGRA

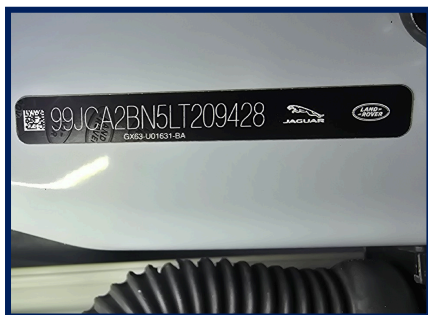
Foto eta coluna

ETA DENTRO DOS PADRÕES / NUMERAÇÃO COINCIDE COM O CHASSI

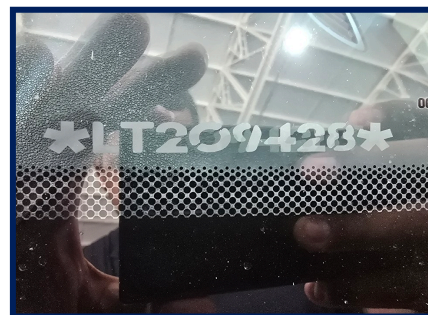
Gravação do vidro

GRAVAÇÃO NÃO ORIGINAL / COINCIDE COM O CHASSI

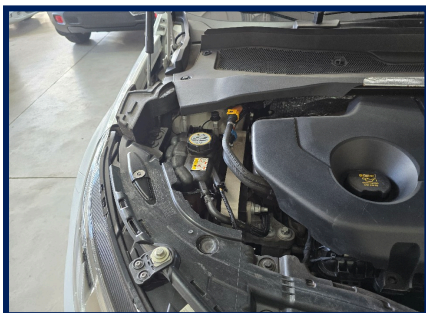
Torre amort diant/direita

SEM AVARIAS APARENTES

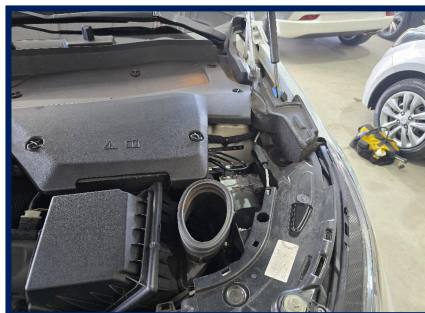
Torre amort diant/esquer

SEM AVARIAS APARENTES

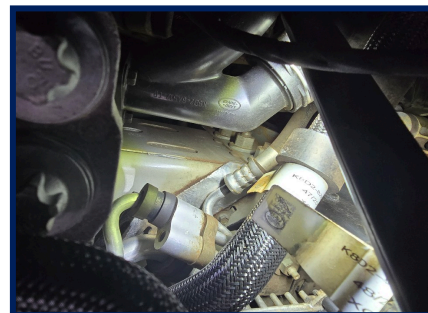
Longarina dianti/direita

SEM AVARIAS APARENTES

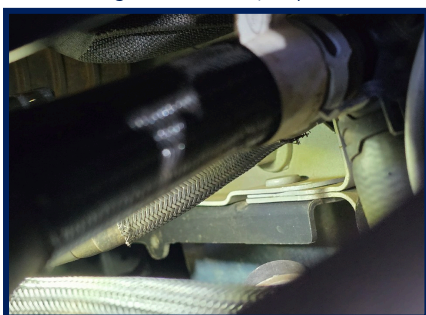
Longarina dianteira/esquerda

SEM AVARIAS APARENTES

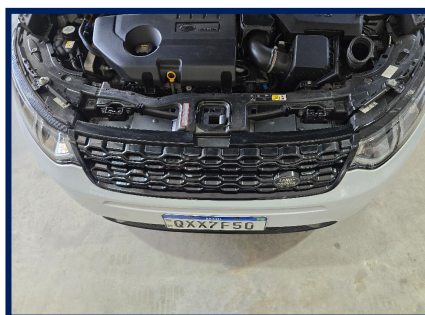
Painel Dianteiro

SEM AVARIAS APARENTES

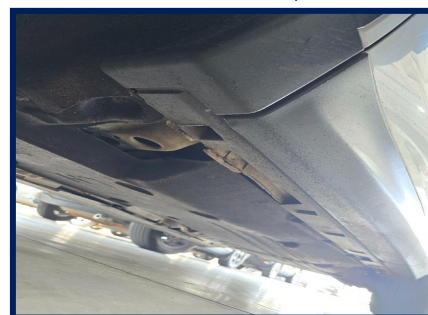
Caixa De Ar Esq

| CAIXA DE AR ESQUERDA . : | SEM AVARIAS APARENTES |

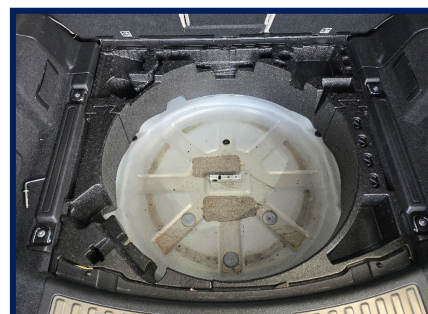
Assoalho Int. Portamalas

| ASSOALHO DO PORTAMALAS / CAÇAMBA . : | SEM AVARIAS APARENTES (ÁREA VISÍVEL) |

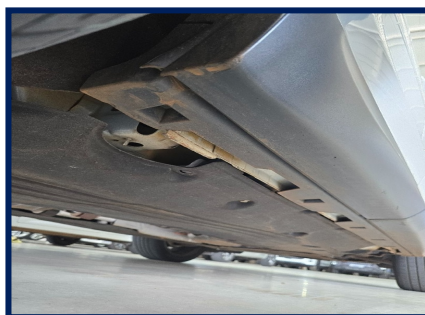
CAIXA DE AR DIR.

| CAIXA DE AR DIREITA . : | SEM AVARIAS APARENTES |
