## LAUDO CAUTELAR VEICULAR - PEQUENO PORTE

| Placa: | PXE6J39 | Estado: | MG |
| Marca/Modelo: | JEEP/RENEGADE SPORT AT | | |

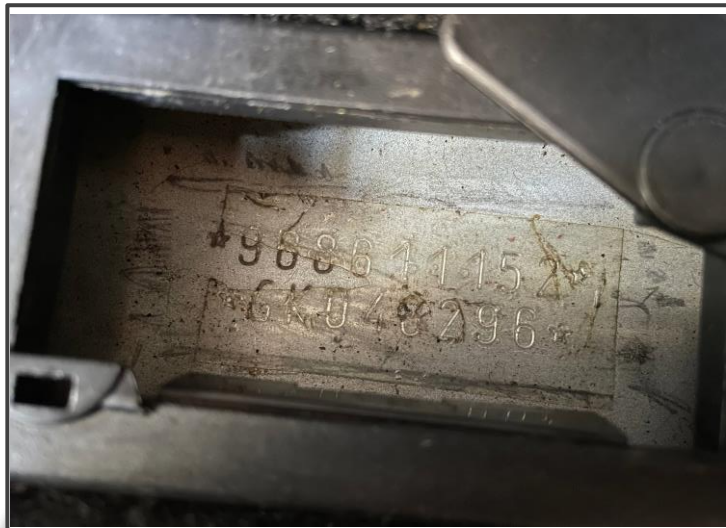
Macro Foto Nº Chassi: **988611152GK048296**

- ✓ NÃO Apresentava Indícios Evidentes de Adulteração (Chassi ORIGINAL).
- ✓ Efetuada a Pesquisa da Ficha de Montagem do Veículo; Constata-se que o Chassi era Original de Fábrica.

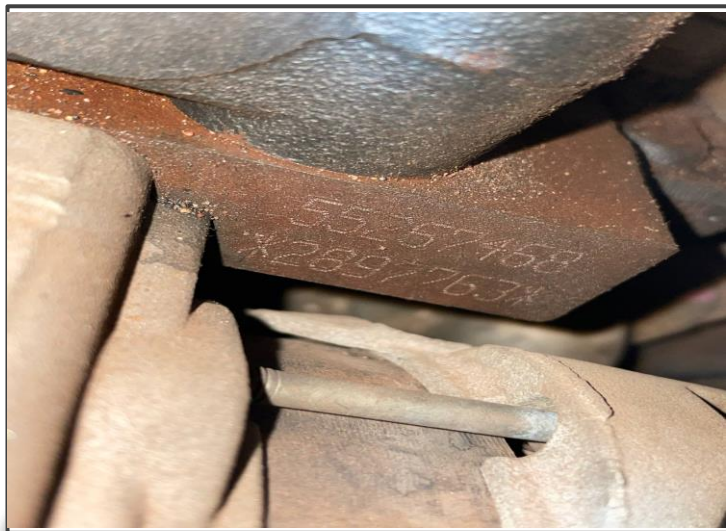
Foto do Número do Motor: **552674682897763**

- ✓ NÃO Apresentava Indícios Evidentes de Adulteração.
- ✓ Motor em Conformidade com a BIN (Base de Identificação Nacional).

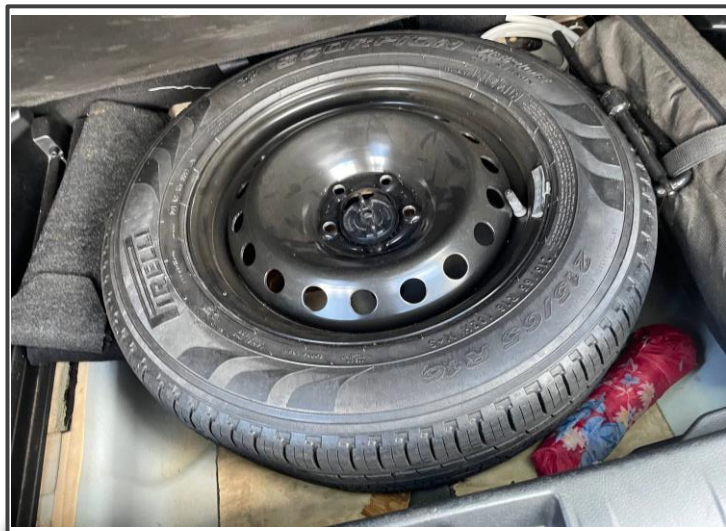
Itens Obrigatórios: Equipamentos Obrigatórios OK

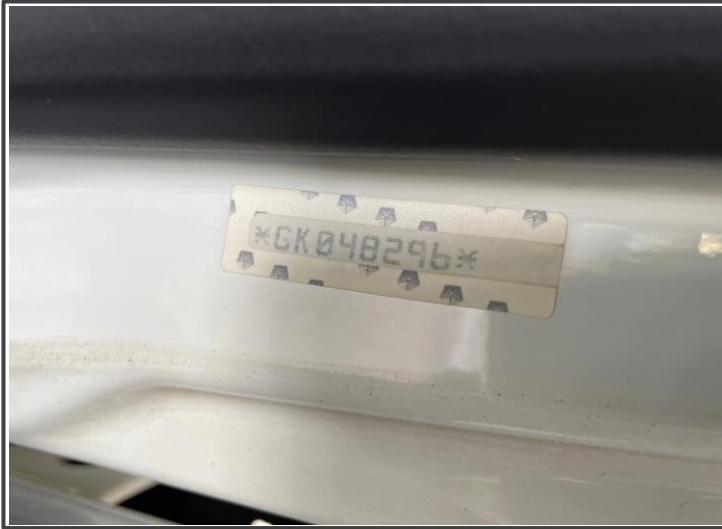
➔ Etiqueta Obrigatória da Coluna da Porta

Coluna da Porta: ✓ Etiqueta Original. Compartimento do Motor: ✓ Etiqueta Original.

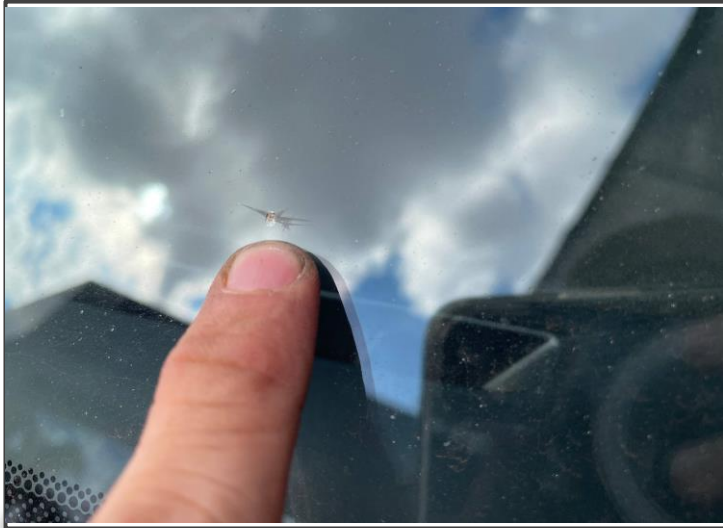
➡ Foto das Condições do vidro dianteiro (Para-brisa)

PARA BRISA TRINCADO CONFORME FOTO EM ANEXO, SENDO NECESSÁRIO A TROCA DO MESMO.
