## LAUDO CAUTELAR VEICULAR - PEQUENO PORTE

| Marca/Modelo: | CHEV/SPIN 1.8L AT LTZ | | |
| Ano de Fabricação: | 2013 | Modelo: | 2014 |

### Conclusão do Laudo: ⚠ VEÍCULO APROVADO COM OBSERVAÇÕES

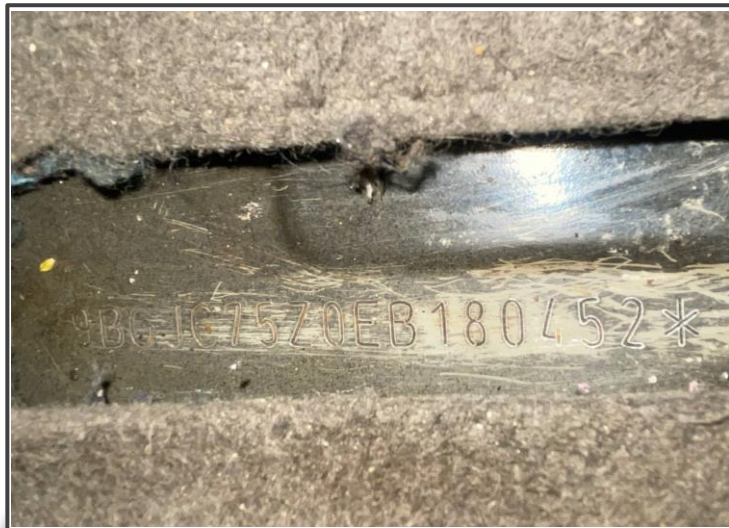
Macro Foto Nº Chassi: **9BGJC75Z0EB180452**

- ✓ NÃO Apresentava Indícios Evidentes de Adulteração (Chassi ORIGINAL).
- ✓ Efetuada a Pesquisa da Ficha de Montagem do Veículo; Consta-se que o Chassi era Original de Fábrica.

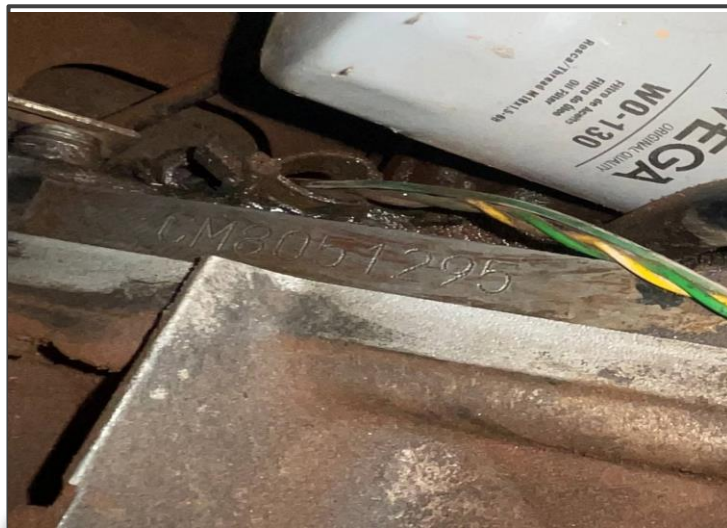
Foto do Número do Motor: **CM8051295**

- ✓ NÃO Apresentava Indícios Evidentes de Adulteração.
- ✓ Motor em Conformidade com a BIN (Base de Identificação Nacional).

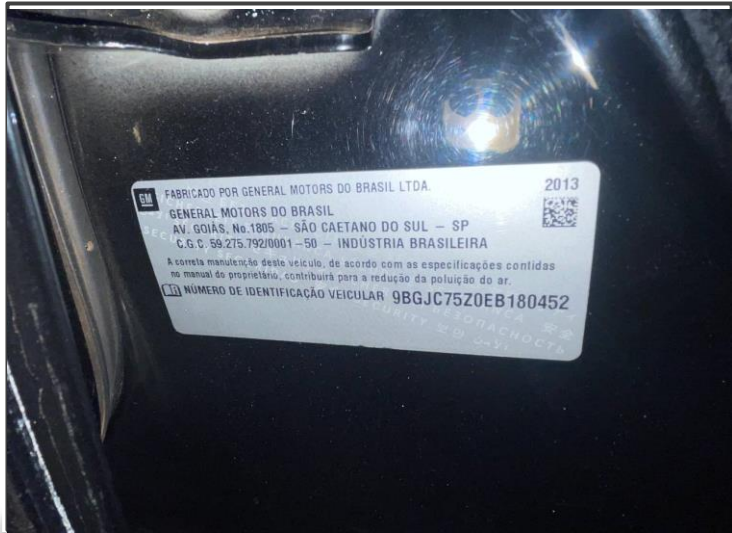
➔ Etiqueta Obrigatória da Coluna da Porta

Coluna da Porta: ✓ Etiqueta Original. Compartimento do Motor: ✓ Etiqueta Original.

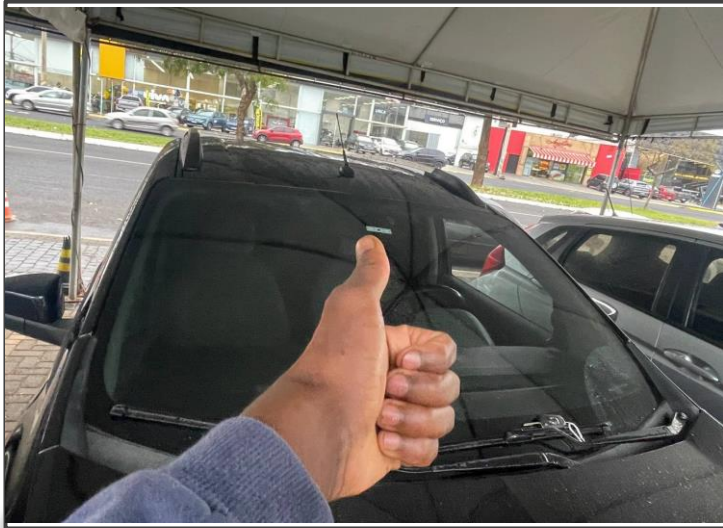
➡ Foto das Condições do vidro dianteiro (Para-brisa)

Dianteiro (Para-Brisas) ⚠ Vidro Não Original (Grav. Paralela).  
Porta Diant. Esquerda: ✓ Vidro Original.  
Porta Tras. Esquerda: ✓ Vidro Original.  
Lateral Tras. Esquerda: ✓ Vidro Original.  
Vidro Traseiro: ✓ Vidro Original.  
Porta Diant. Direita: ✓ Vidro Original.  
Porta Tras. Direita: ✓ Vidro Original.  
Lateral Tras. Direita: ✓ Vidro Original.
