## SITUAÇÃO GERAL

APROVADO

## DADOS GERAIS DO VEÍCULO

| MODELO: | MMC/TRITON SP OUTD GLS A |

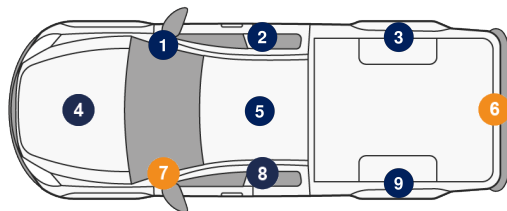
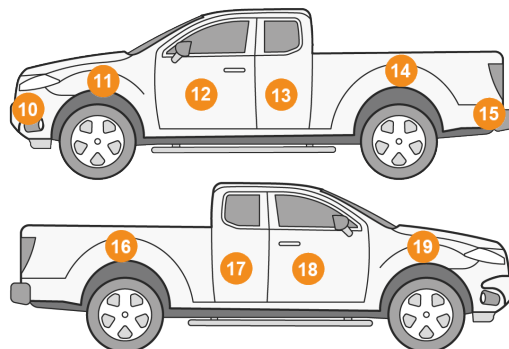
## PINTURA V1

| 6 - TAMPA TRASEIRA: | AMASSADO, RISCADO OU RALADO (5CM A 20CM) |
| 7 - COLUNA DIANTEIRA ESQUERDA: | AMASSADO, RISCADO OU RALADO (5CM A 20CM) |

| 10 - PARA-CHOQUE DIANTEIRO: | AMASSADO, RISCADO OU RALADO (5CM A 20CM) |
| 11 - PARA-LAMA DIANTEIRO ESQUERDO: | AMASSADO, RISCADO OU RALADO (5CM A 20CM) |
| 12 - PORTA DIANTEIRA ESQUERDA: | AMASSADO, RISCADO OU RALADO (5CM A 20CM) |
| 13 - PORTA TRASEIRA ESQUERDA: | AMASSADO, RISCADO OU RALADO (5CM A 20CM) |
| 14 - LATERAL TRASEIRA ESQUERDA: | AMASSADO, RISCADO OU RALADO (5CM A 20CM) |
| 15 - PARA-CHOQUE TRASEIRO: | PEQUENO AMASSADO, RISCADO OU RALADO (ATÉ 5CM) |

| 16 - LATERAL TRASEIRA DIREITA: | AMASSADO, RISCADO OU RALADO (5CM A 20CM) |
| 17 - PORTA TRASEIRA DIREITA: | AMASSADO, RISCADO OU RALADO (5CM A 20CM) |
| 18 - PORTA DIANTEIRA DIREITA: | AMASSADO, RISCADO OU RALADO (5CM A 20CM) |
| 19 - PARA-LAMA DIANTEIRO DIREITO: | AMASSADO, RISCADO OU RALADO (5CM A 20CM) |

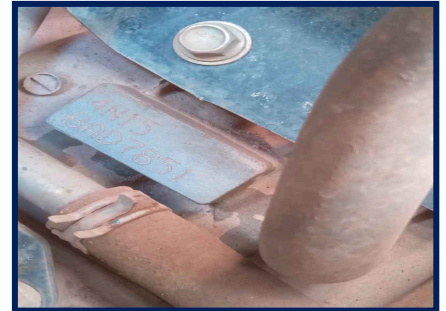
Motor

DENTRO DOS PADRÕES HABITUAIS DO FABRICANTE

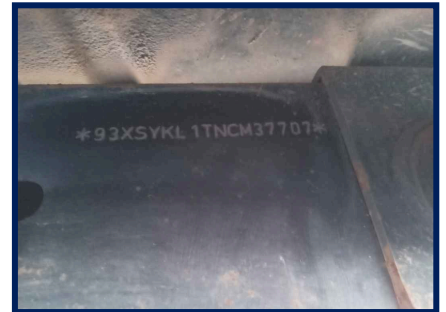
Chassi

DENTRO DOS PADRÕES HABITUAIS DO FABRICANTE

REGIÃO ÍNTEGRA

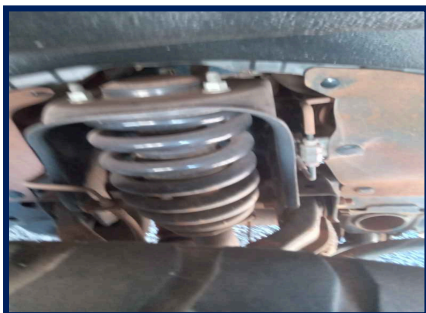
Torre amort diant/direita

| TORRE DO AMORTECEDOR DIANTEI. DIR. : | SEM AVARIAS APARENTES |

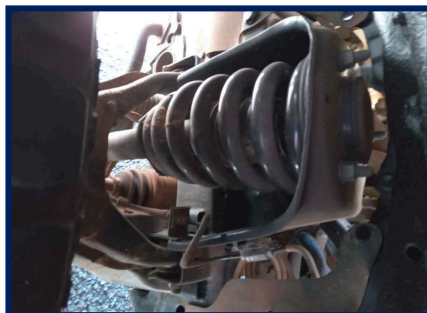
Torre amort diant/esquer

| TORRE DO AMORTECEDOR DIANTEI. ESQ. : | SEM AVARIAS APARENTES |

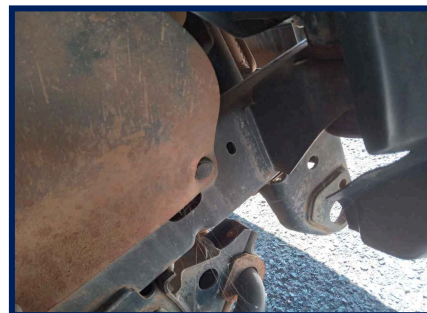
Longarina dianti/direita

| LONGARINA DIANTEI. DIR. : | SEM AVARIAS APARENTES |

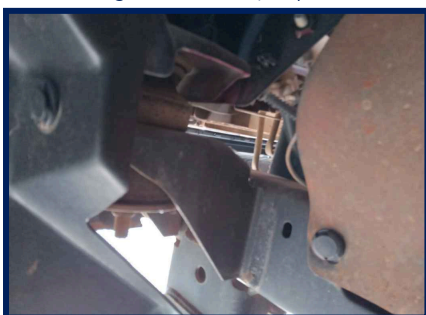
Longarina dianteira/esquerda

| LONGARINA DIANTEI. ESQ. : | SEM AVARIAS APARENTES |

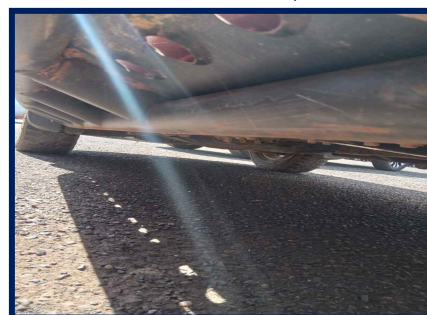
Caixa De Ar Esq

| CAIXA DE AR ESQUERDA. : | SEM AVARIAS APARENTES |

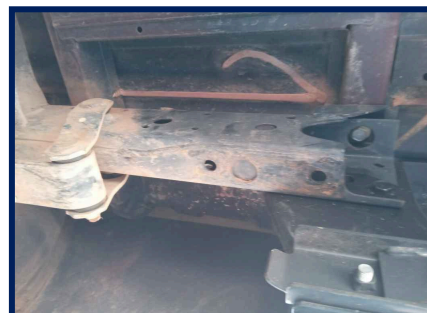
Longarina traseira/esquerda

| LONGARINA TRASEI. ESQ. : | SEM AVARIAS APARENTES |

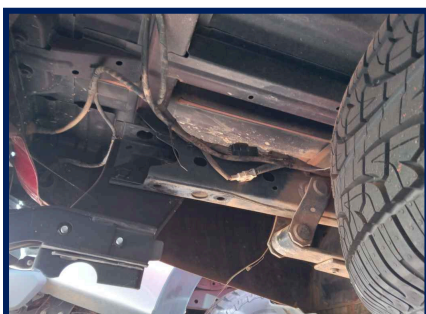
Longarina traseira/direita

| LONGARINA TRASEI. DIR. : | SEM AVARIAS APARENTES |

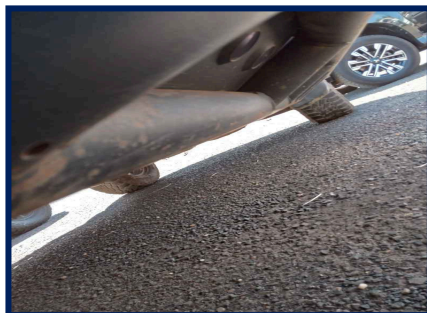
CAIXA DE AR DIR.

| CAIXA DE AR DIREITA. : | SEM AVARIAS APARENTES |
