## LAUDO CAUTELAR VEICULAR - PEQUENO PORTE

| Placa: | TXG7D07 | Estado: | MG |
| Marca/Modelo: | FIAT/FASTBACK IMPETUS HY | | |

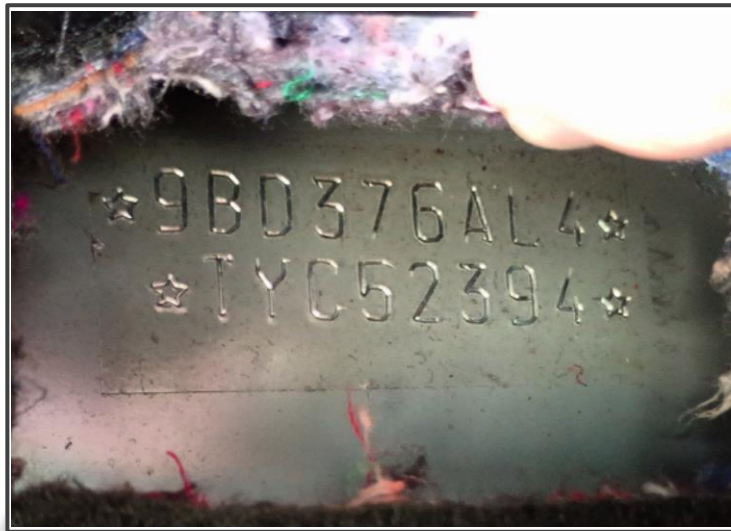
Macro Foto Nº Chassi: **9BD376AL4TYC52394**

- ✓ NÃO Apresentava Indícios Evidentes de Adulteração (Chassi ORIGINAL).
- ✓ Efetuada a Pesquisa da Ficha de Montagem do Veículo; Constata-se que o Chassi era Original de Fábrica.

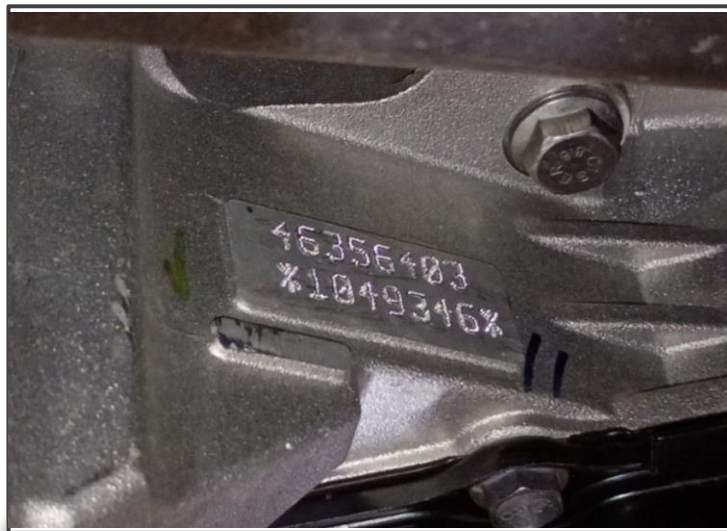
Foto do Número do Motor: **463564031049346**

- ✓ NÃO Apresentava Indícios Evidentes de Adulteração.
- ✓ Motor em Conformidade com a BIN (Base de Identificação Nacional).

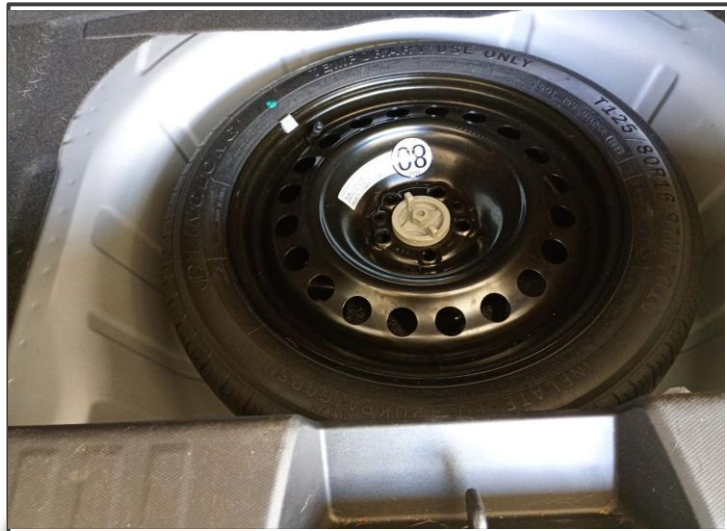
Itens Obrigatórios: Equipamentos Obrigatórios OK

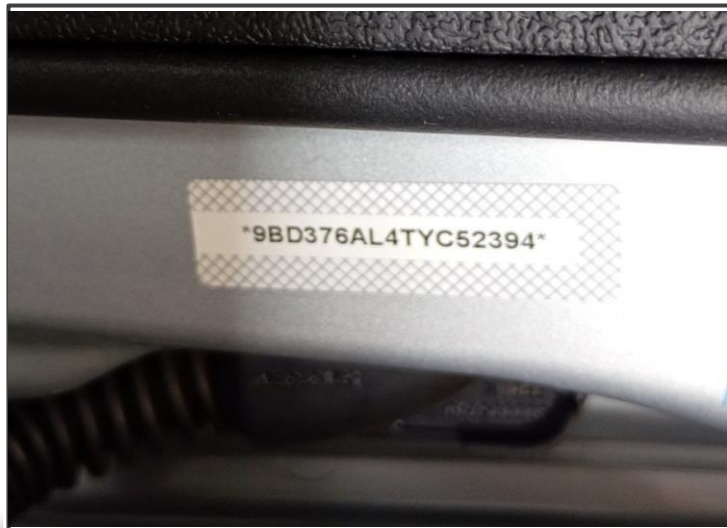
➔ Etiqueta Obrigatória da Coluna da Porta

Coluna da Porta: ✓ Etiqueta Original. Compartimento do Motor: ✓ Etiqueta Original.

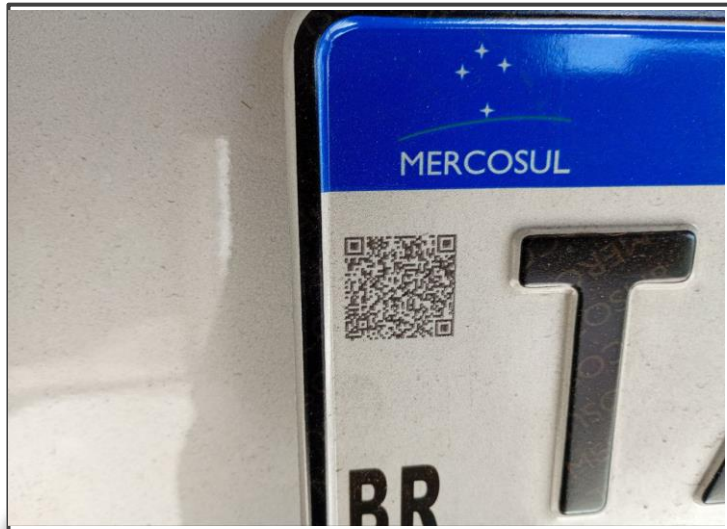
➔ Macro Foto do QR Code/Lacre da Placa

CRCODE: Não Violado Placa: Mercosul
