## DADOS GERAIS:

| CLIENTE: | PARTICULAR ARAGUARI | Nº DA VISTORIA: | 3815776 |

| FABRICANTE/MARCA: | FIAT | MODELO/VERSÃO: | I/FIAT TITANO RANCH |
| PLACA: | TCA1F48 | CIDADE: | ARAGUARI |

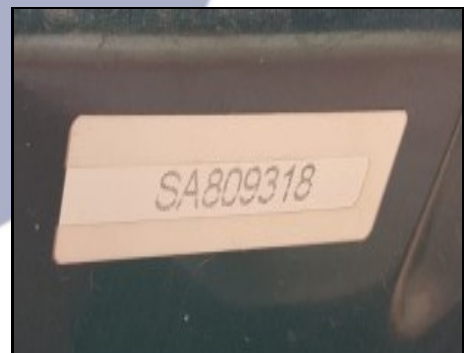
ETIQUETA\_VIS\_MOTOR

501-Original

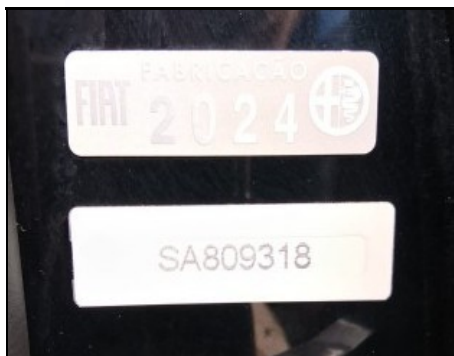
ETIQUETA\_VIS\_COLUNA

510-Original

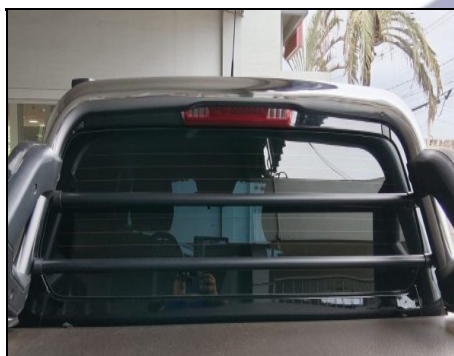
NUMERAÇÃO DO VIN (VIDRO-TRASEIRO)

637-Original/dentro do padrão

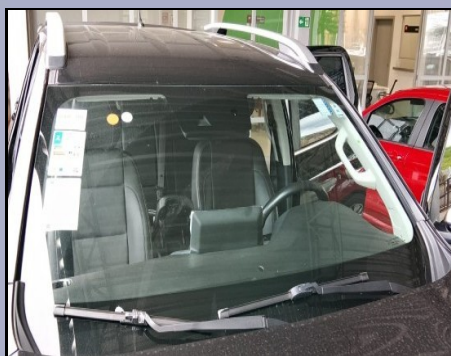
NUMERAÇÃO DO VIN (VIDRO-FRENTE)

605-Original/dentro do padrão

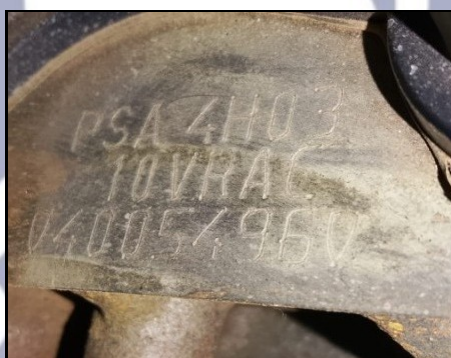
MOTOR

201-Tipo de gravação dentro do padrão do fabricante

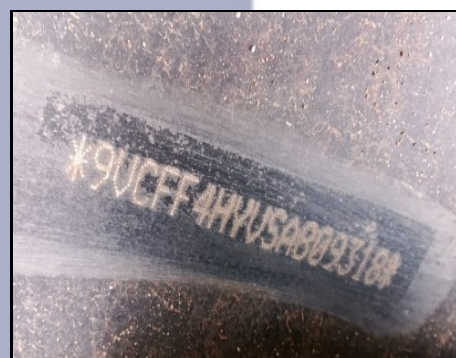
CHASSI

308-Numeração dentro dos padrões do fabricante

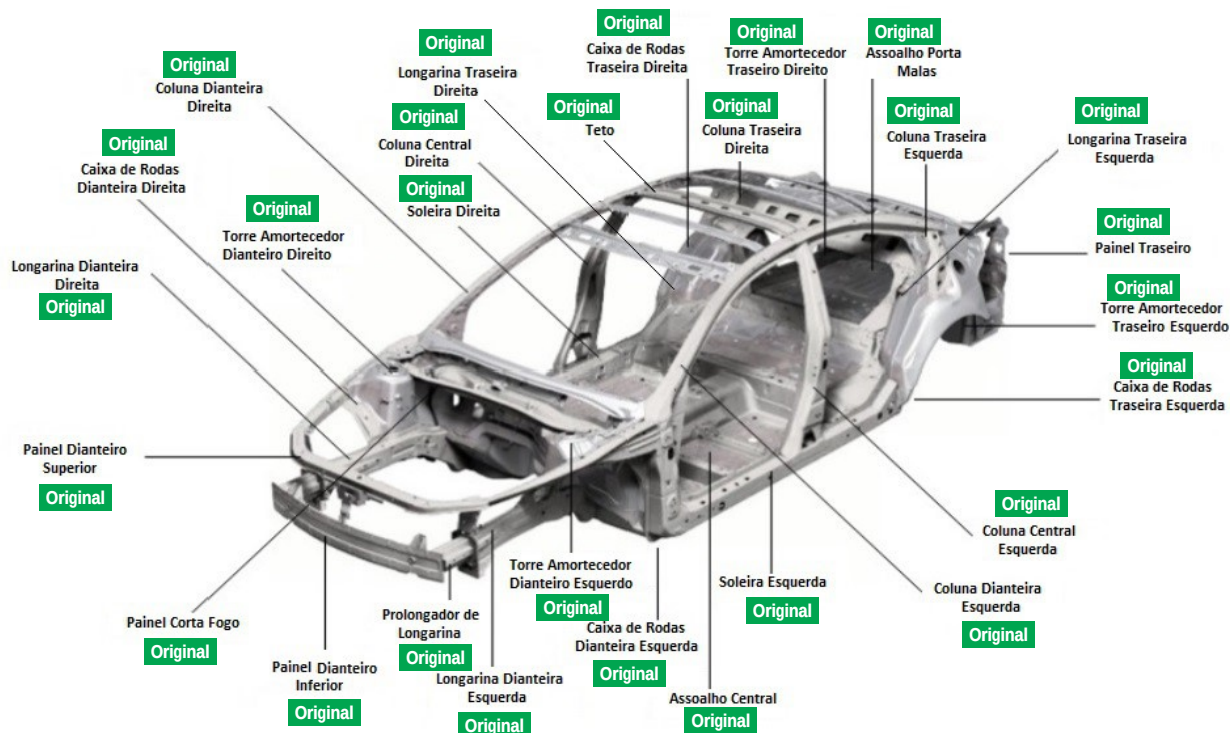
## ORIGINALIDADE ESTRUTURAL

701-Não possui vestígio aparente de avaria, corte e/ou reparo significativo nas partes estruturais da carroçaria.
