## LAUDO CAUTELAR VEICULAR - PEQUENO PORTE

| Placa: | RVR9E44 | Estado: | MG |
| Marca/Modelo: | FIAT/TORO FREED TURB AT6 | | |

## Conclusão do Laudo: ⚠ VEÍCULO APROVADO COM OBSERVAÇÕES

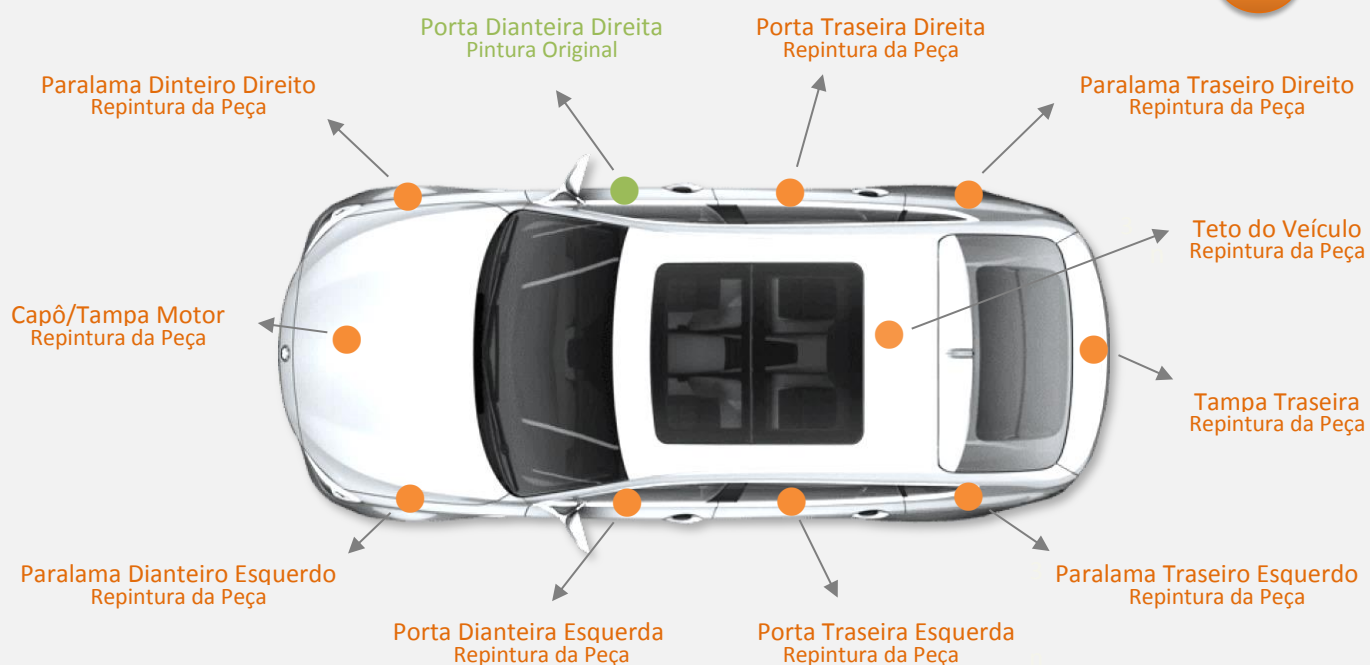
## Detalhe do Teste de Pintura

Observações: VEÍCULO POSSUI REPINTURA GERAL, EXCETO PORTA DIANTEIRA DIREITA.

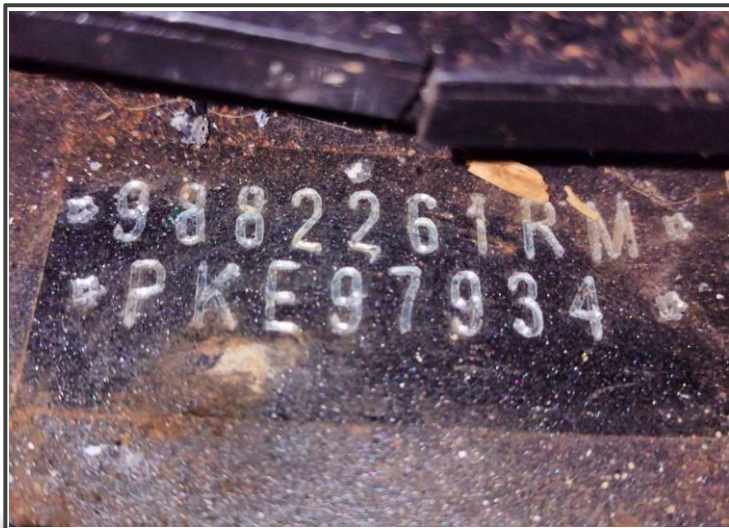
Macro Foto Nº Chassi: **9882261RMPKE97934**

- ✓ NÃO Apresentava Indícios Evidentes de Adulteração (Chassi ORIGINAL).
- ✓ Efetuada a Pesquisa da Ficha de Montagem do Veículo; Constata-se que o Chassi era Original de Fábrica.

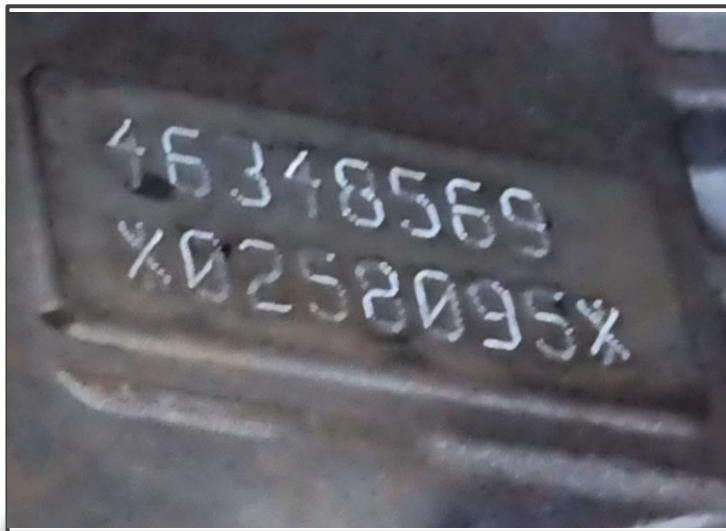
Foto do Número do Motor: **46348569**

- ✓ NÃO Apresentava Indícios Evidentes de Adulteração.
- ✓ Motor em Conformidade com a BIN (Base de Identificação Nacional).

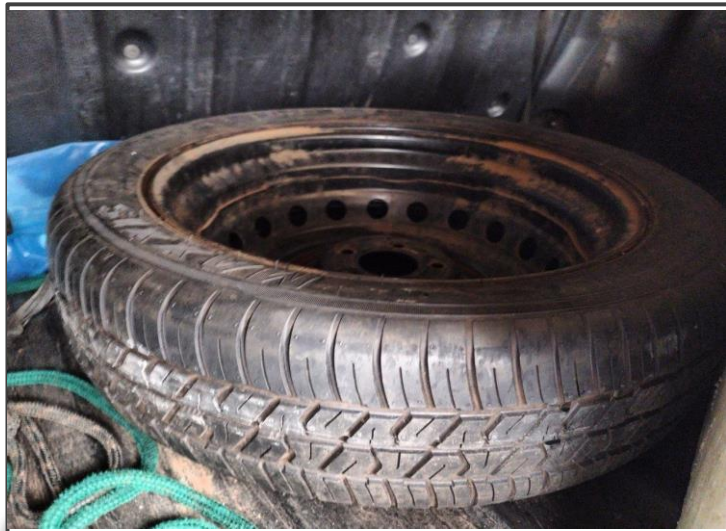
Itens Obrigatórios: Equipamentos Obrigatórios OK

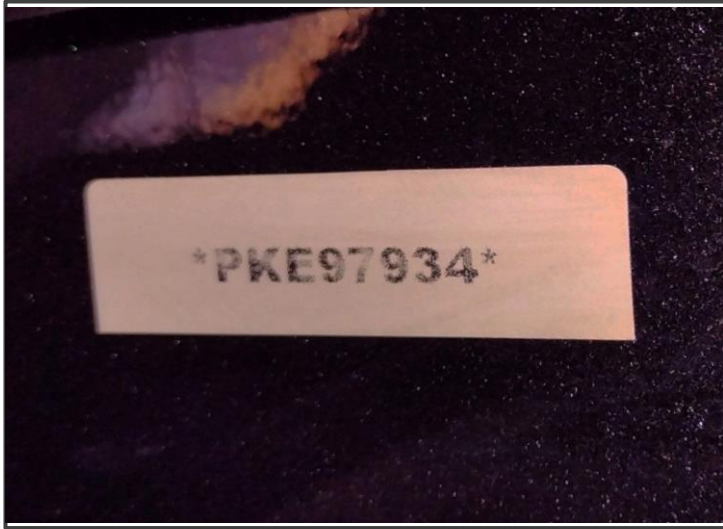
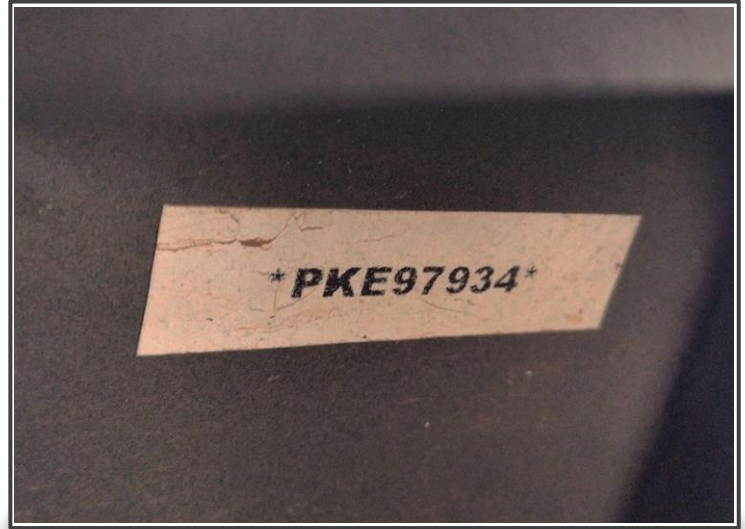
Coluna da Porta: ✓ Etiqueta Original. Compartimento do Motor: ✓ Etiqueta Original.

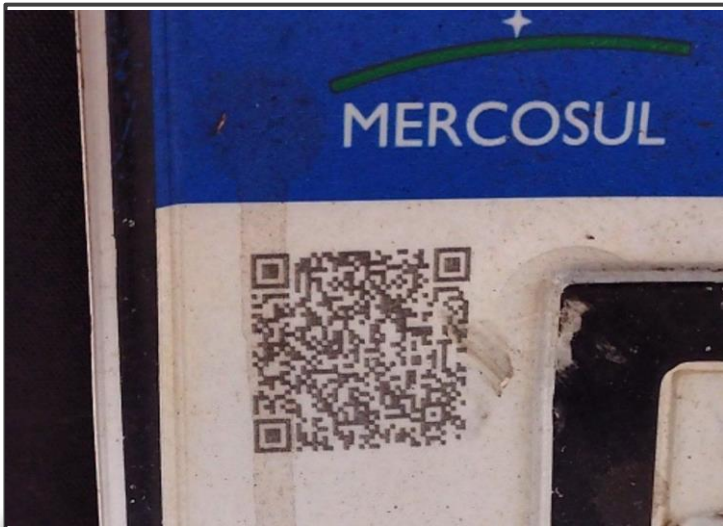
➡ Macro Foto do QR Code/Lacre da Placa

| CRCode: Não Violado | Placa: Mercosul |

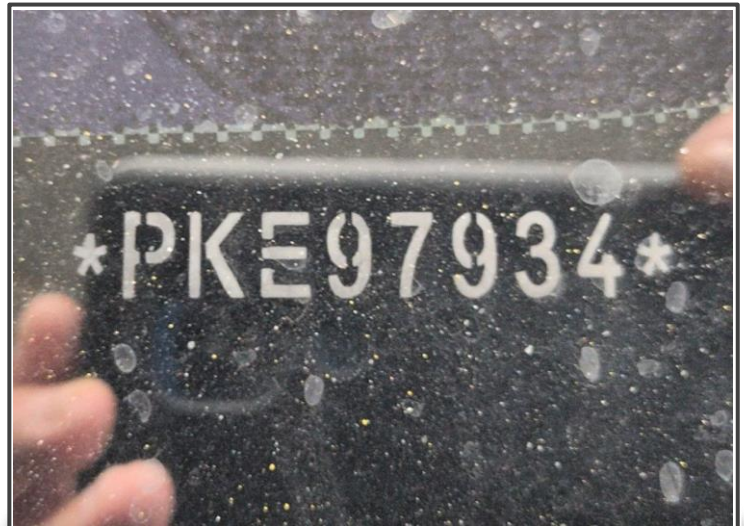
➡ Foto da Gravação do Vidro Para-Brisas

- Dianteiro (Para-Brisas) ⚠ Vidro Não Original (Grav. Paralela).
- Porta Diant. Esquerda: ✓ Vidro Original.
- Porta Tras. Esquerda: ✓ Vidro Original.
- Lateral Tras. Esquerda: ✓ Vidros Inexistentes.
- Vidro Traseiro: ✓ Vidro Original.
- Porta Diant. Direita: ✓ Vidro Original.
- Porta Tras. Direita: ✓ Vidro Original.
- Lateral Tras. Direita: ✓ Vidros Inexistentes.
