## LAUDO CAUTELAR VEICULAR - PEQUENO PORTE

| Marca/Modelo: | HONDA/HR-V EX CVT | | |

## Conclusão do Laudo: VEÍCULO APROVADO COM OBSERVAÇÕES

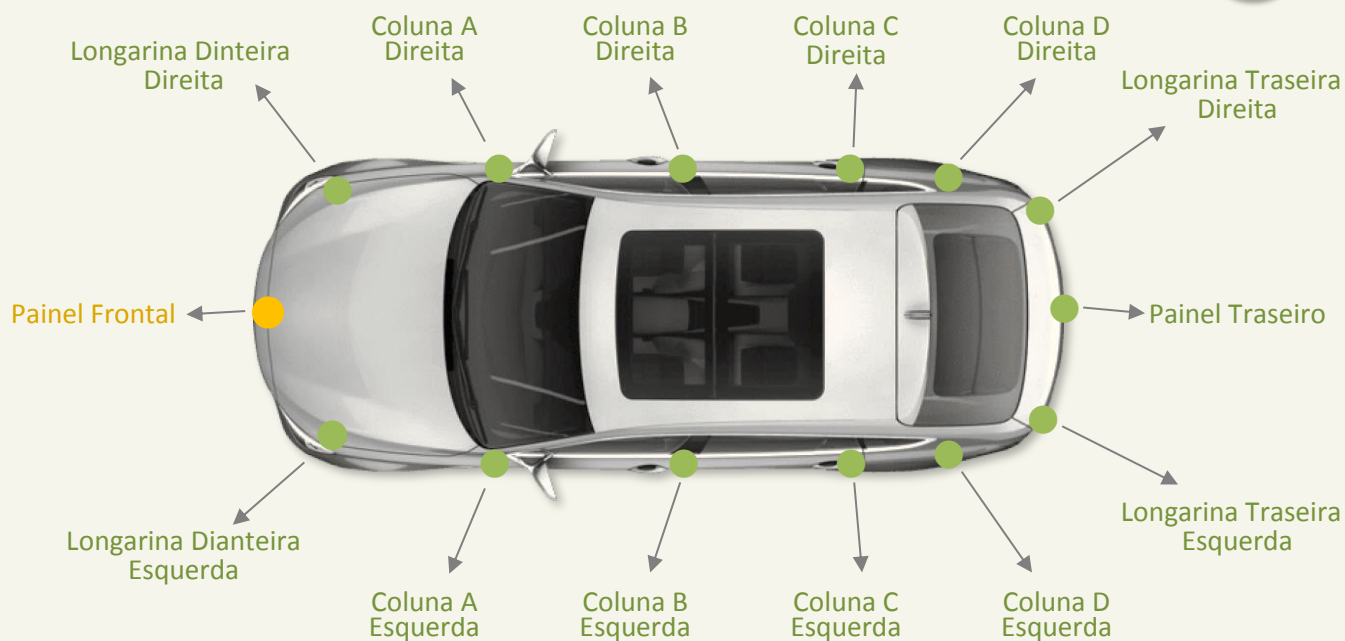
## Detalhe da Situação Estrutural

Observações: VEÍCULO POSSUI PAINEL FRONTAL AVARIADO. REPINTURA COM MASSA NA PORTA DIANTEIRA E TRASEIRA LADO DIRETO E TAMPA DO PORTA MALAS.

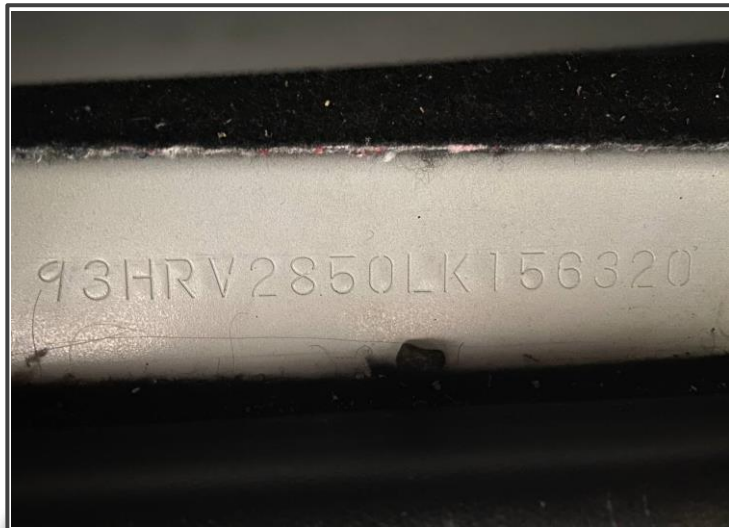
- ✓ NÃO Apresentava Indícios Evidentes de Adulteração (Chassi ORIGINAL).
- ✓ Efetuada a Pesquisa da Ficha de Montagem do Veículo; Constata-se que o Chassi era Original de Fábrica.

Macro Foto Nº Chassi: **93HRV2850LK156320**

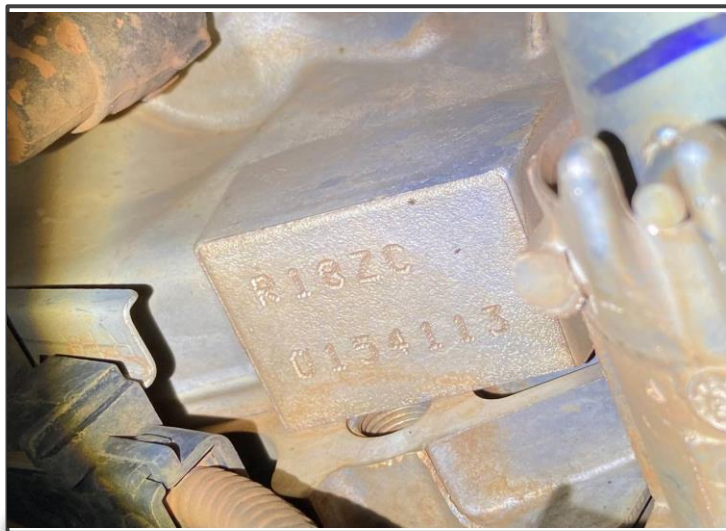
- ✓ NÃO Apresentava Indícios Evidentes de Adulteração.
- ✓ Motor em Conformidade com a BIN (Base de Identificação Nacional).

Foto do Número do Motor: **R18ZC-0154113**

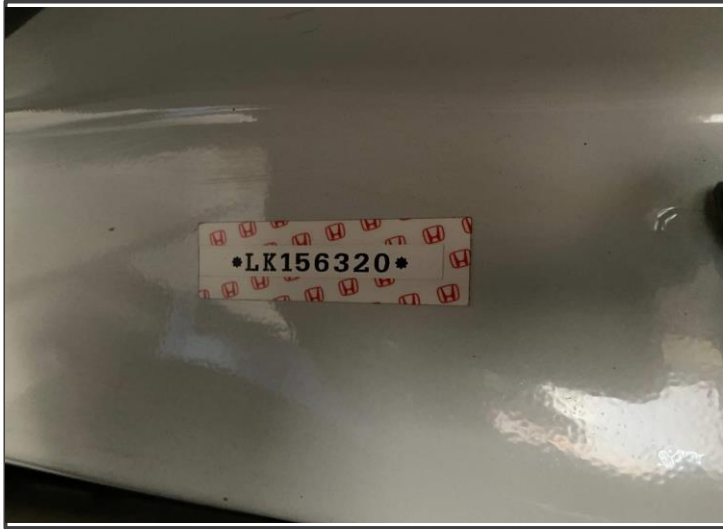
Coluna da Porta: ✓ Etiqueta Original. Compartimento do Motor: ✓ Etiqueta Original.

➡ Etiqueta Obrigatória da Coluna da Porta

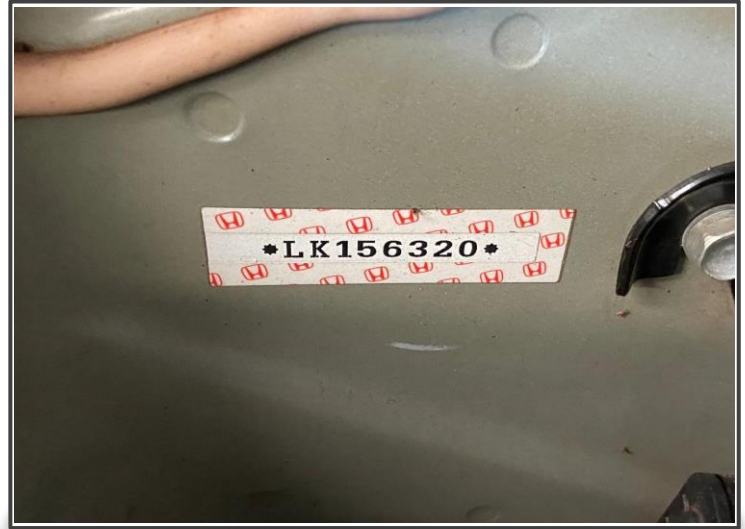
➡ Etiqueta Obrigatória do Compartimento do Motor

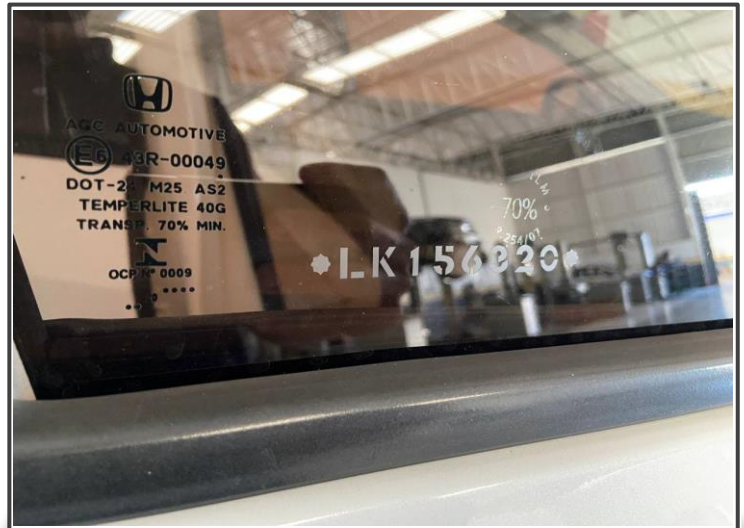
- Dianteiro (Para-Brisas) ✓ Vidro Original.
- Porta Diant. Esquerda: ✓ Vidro Original.
- Porta Tras. Esquerda: ✓ Vidro Original.
- Lateral Tras. Esquerda: ✓ Vidros Inexistentes.
- Vidro Traseiro: ✓ Vidro Original.
- Porta Diant. Direita: ✓ Vidro Original.
- Porta Tras. Direita: ✓ Vidro Original.
- Lateral Tras. Direita: ✓ Vidros Inexistentes.

➡ Foto da Gravação do Vidro Para-Brisas
