## LAUDO CAUTELAR VEICULAR - PEQUENO PORTE

| Placa: | QOG6B03 | Estado: | MG |
| Marca/Modelo: | JEEP/RENEGADE 1.8 MT | | |

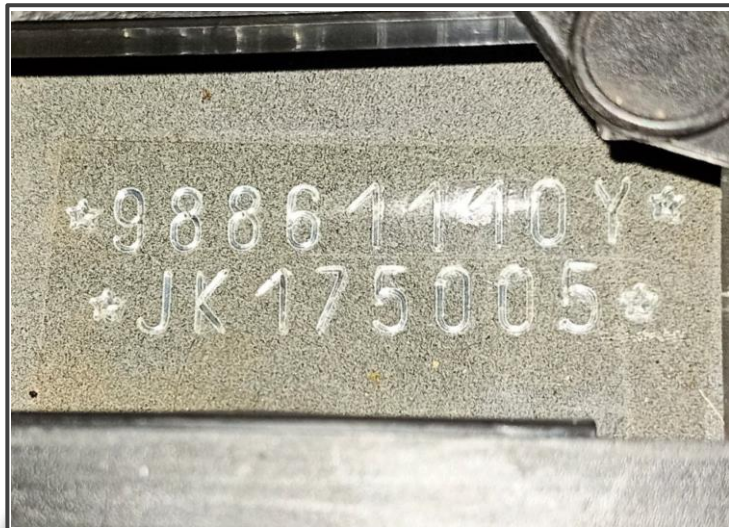
Macro Foto Nº Chassi: **98861110YJK175005**

- ✓ NÃO Apresentava Indícios Evidentes de Adulteração (Chassi ORIGINAL).
- ✓ Efetuada a Pesquisa da Ficha de Montagem do Veículo; Constata-se que o Chassi era Original de Fábrica.

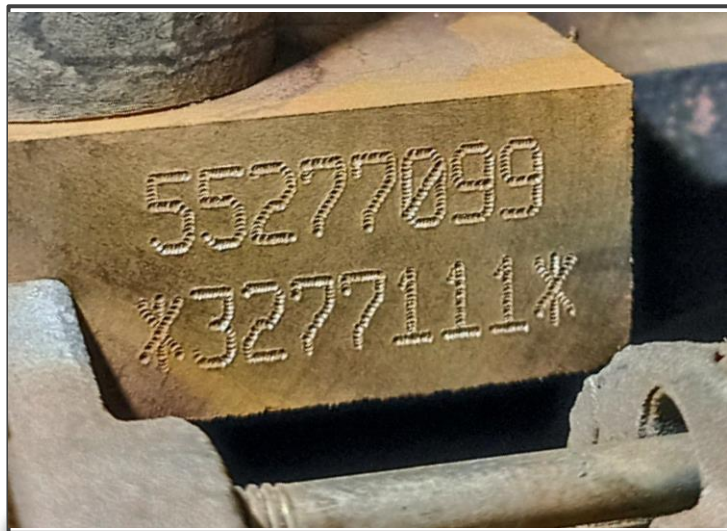
Foto do Número do Motor: **55277093277111**

- ✓ NÃO Apresentava Indícios Evidentes de Adulteração.
- ✓ Motor em Conformidade com a BIN (Base de Identificação Nacional).

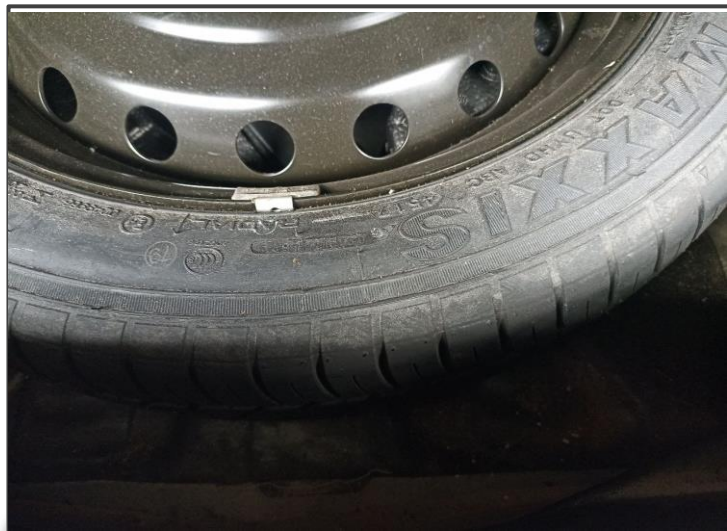
Itens Obrigatórios: Equipamentos Obrigatórios OK

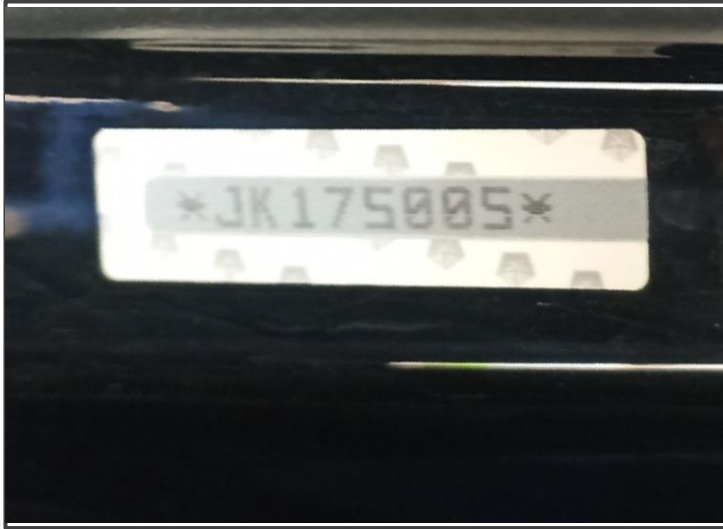
➔ Etiqueta Obrigatória da Coluna da Porta

Coluna da Porta: ✓ Etiqueta Original.

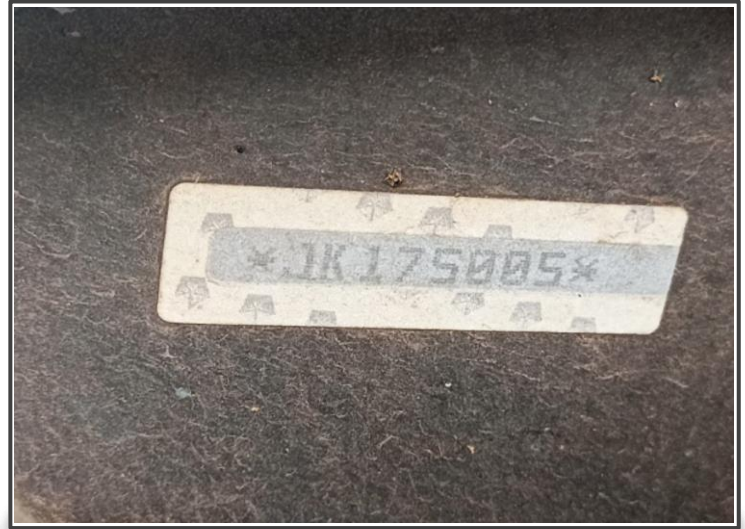
➔ Etiqueta Obrigatória do Compartimento do Motor

Compartimento do Motor: ✓ Etiqueta Original.

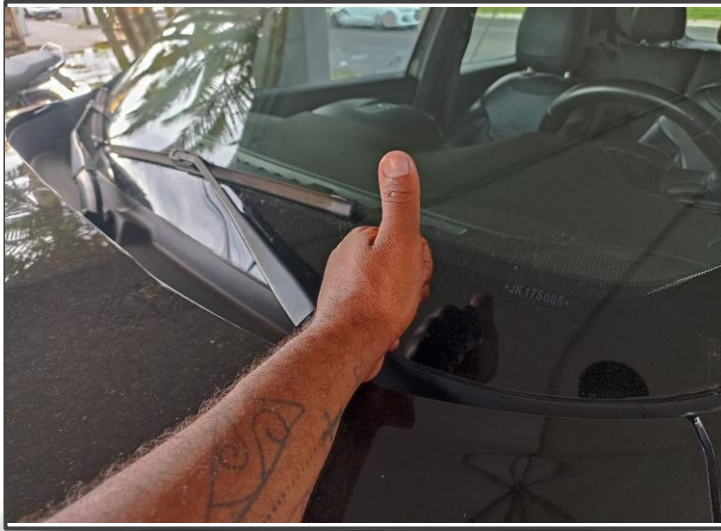
➡ Foto das Condições do vidro dianteiro (Para-brisa)

- Dianteiro (Para-Brisas) ⚠ Vidro Não Original (Grav. Paralela).
- Porta Diant. Esquerda: ✓ Vidro Original.
- Porta Tras. Esquerda: ✓ Vidro Original.
- Lateral Tras. Esquerda: ✓ Vidro Originalmente Sem Gravação.
- Vidro Traseiro: ✓ Vidro Original.
