Vistoria - 245891

29/05/2026

PLACA: FAL8B54

## Vistoria de Veículo

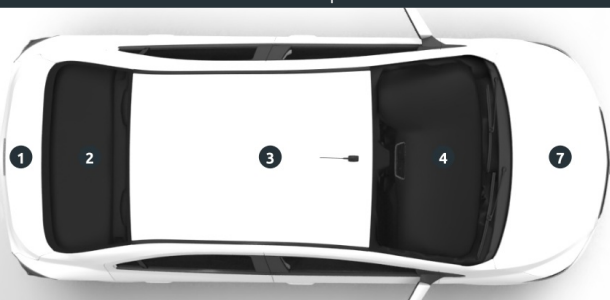
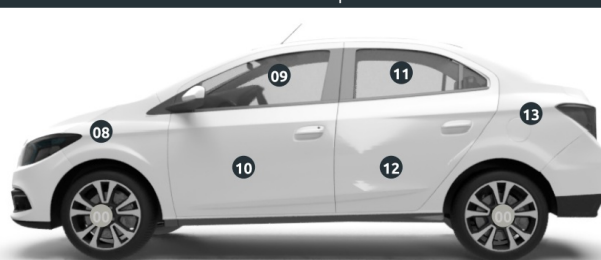
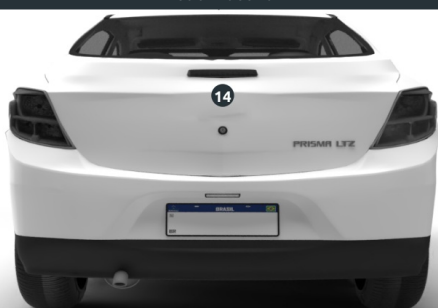
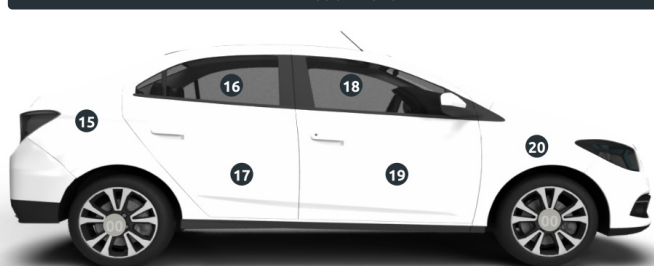
Apontamento de pintura.

| Item | Status |
|---|---|
| 3 Teto | Reparado |
| 4 Vidro Dianteiro | Vidro substituído |
| 7 Capô | Repintura |
| 8 Paralamas Esquerdo | Repintura |
| 10 Porta Motorista | Repintura |
| 12 Porta Traseira / E | Repintura |

| Item | Status |
|---|---|
| 13 Paralamas Traseiro / E | Repintura |
| 14 Tampa Traseira | Repintura |
| 15 Paralamas Traseiro / D | Reparado |
| 17 Porta Traseira / D | Repintura |
| 19 Porta Passageiro / D | Repintura |
| 20 Paralamas Direito | Repintura |

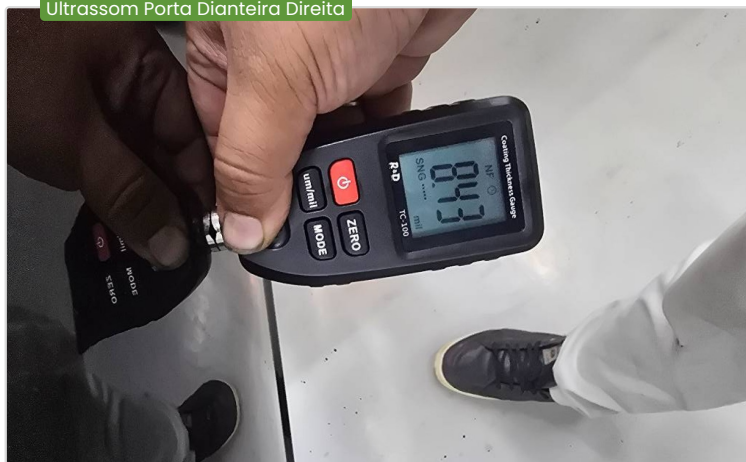
Ultrassom Porta Dianteira Direita

PORTA DO PASSAGEIRO DIANTEIRO TROCADA

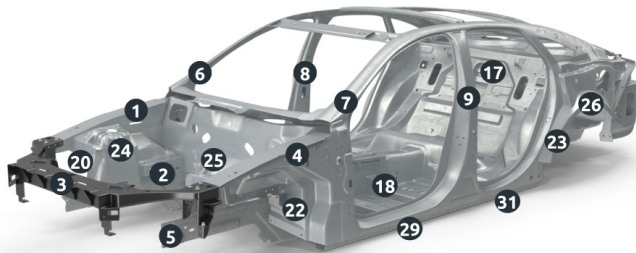
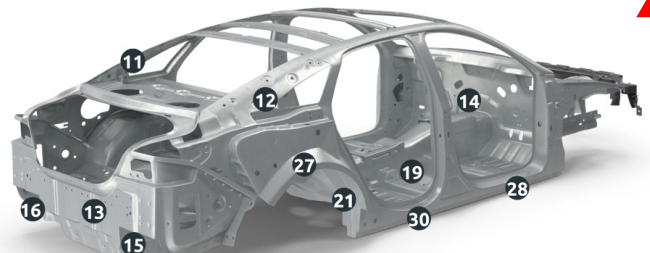
| Item | Status |
|---|---|
| 13 Painel Traseiro | Avariado |

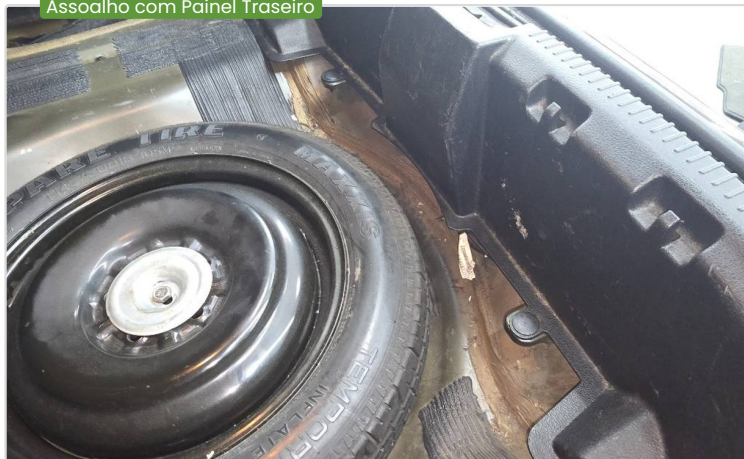
Assolho com Painel Traseiro

**Restrições:** Nada consta  
**Débitos:** IPVA, Consta débito  
**Estrutura: Painel Traseiro:** avariado  
**Divergência n° Motor:** Nada Consta  
**Parecer Técnico:** PORTA DO PASSAGEIRO DIANTEIRO TROCADA
