## LAUDO CAUTELAR VEICULAR - PEQUENO PORTE

| Placa: | QXT9A32 | Estado: | PA |
| Marca/Modelo: | CHEV/ONIX 10MT LT1 | | |

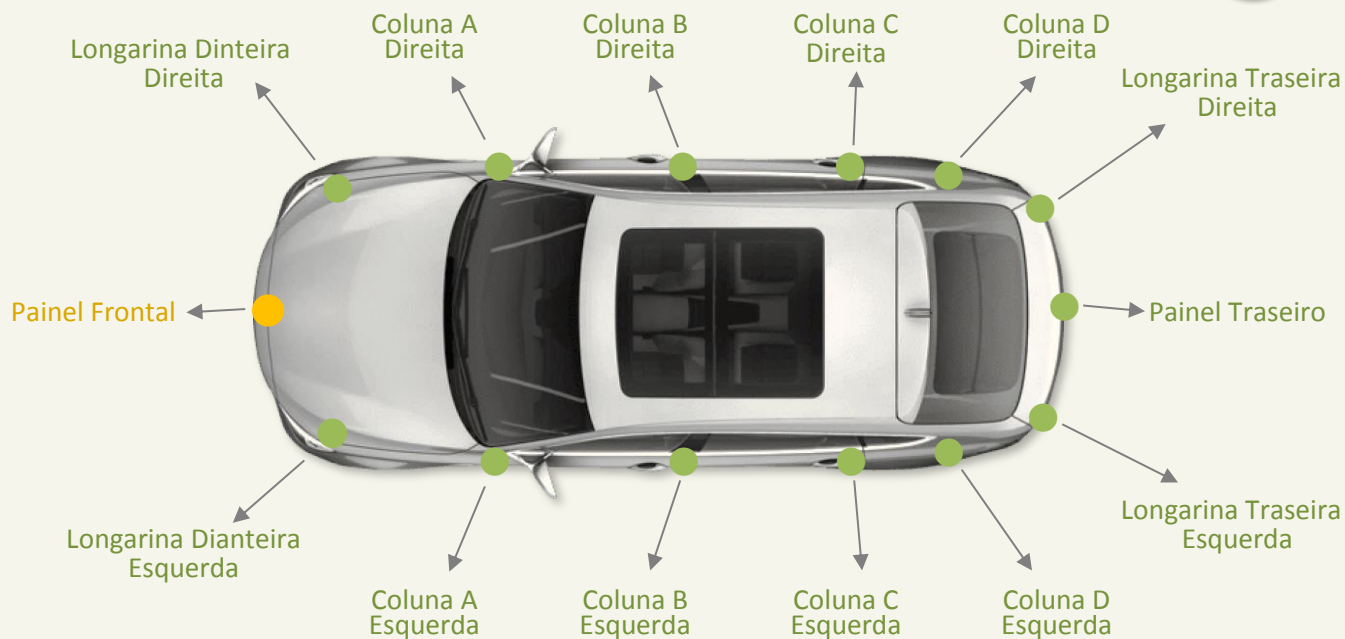
## Detalhe da Situação Estrutural

Observações: VEÍCULO POSSUI RETOQUES DE PINTURA. PÁRA BRISA TRINCADO, RECOMENDAMOS A TROCA. PAINEL FRONTAL SUBSTITUÍDO.

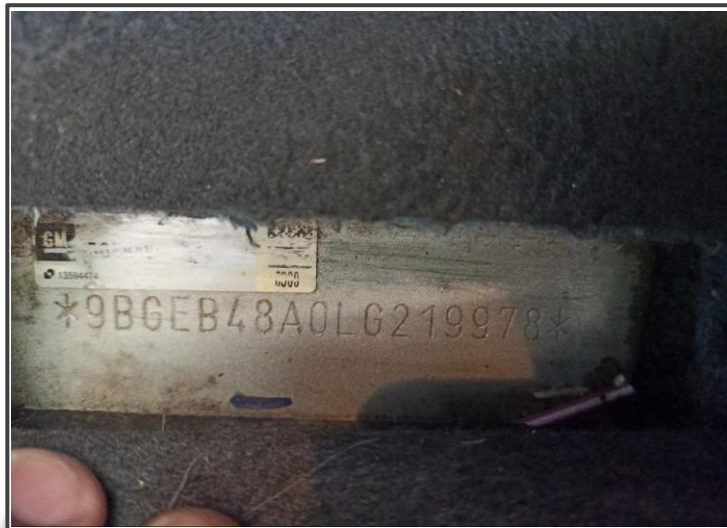
Macro Foto Nº Chassi: **9BGEB48A0LG219978**

- ✓ NÃO Apresentava Indícios Evidentes de Adulteração (Chassi ORIGINAL).
- ✓ Efetuada a Pesquisa da Ficha de Montagem do Veículo; Constata-se que o Chassi era Original de Fábrica.

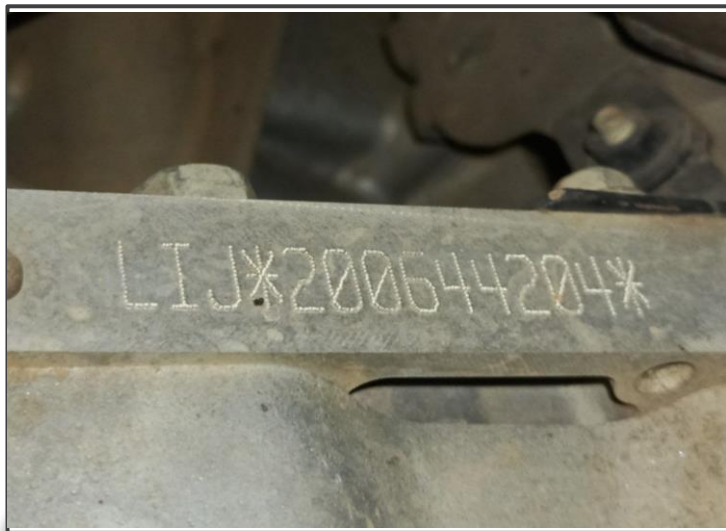
Foto do Número do Motor: **LIJ200644204**

- ✓ NÃO Apresentava Indícios Evidentes de Adulteração.
- ✓ Motor em Conformidade com a BIN (Base de Identificação Nacional).

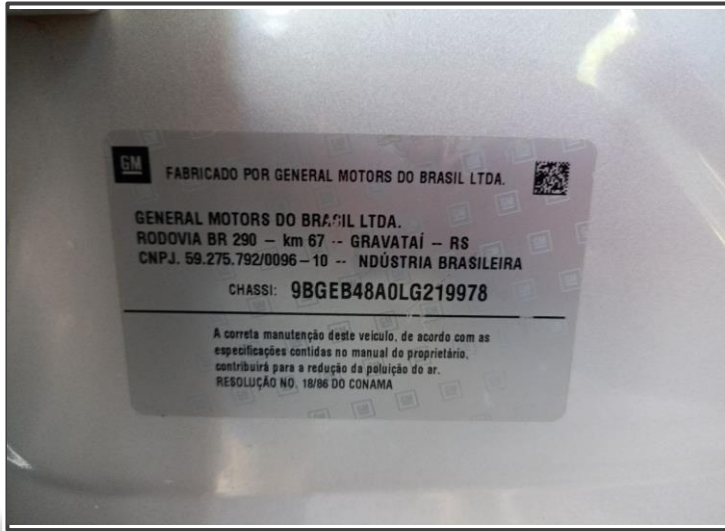
➔ Etiqueta Obrigatória da Coluna da Porta

Coluna da Porta: ✓ Etiqueta Original.

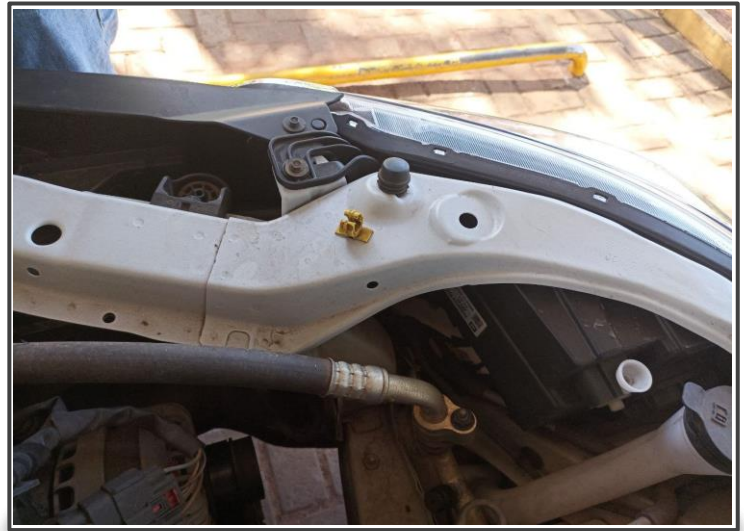
➔ Etiqueta Obrigatória do Compartimento do Motor

Compartimento do Motor: ✗ Etiqueta Ausente.

Restrição: ETIQUETA DO MOTOR AUSENTE. SOLICITE UMA NOVA ETIQUETA, JUNTO A MONTADORA.
