Vistoria - 245549

PLACA: GDO4F49

| Situação do Veículo:<br>CIRCULACAO | Situação Chassi:<br>NORMAL | Chassi:<br>9BWAH4120JT547117 | Marca/Modelo:<br>VOLKSWAGEN UP CROSS MDV | Motor:<br>CYT044057 | Cor:<br>BRANCA | Cambio:<br>***** |

## Vistoria de Veículo

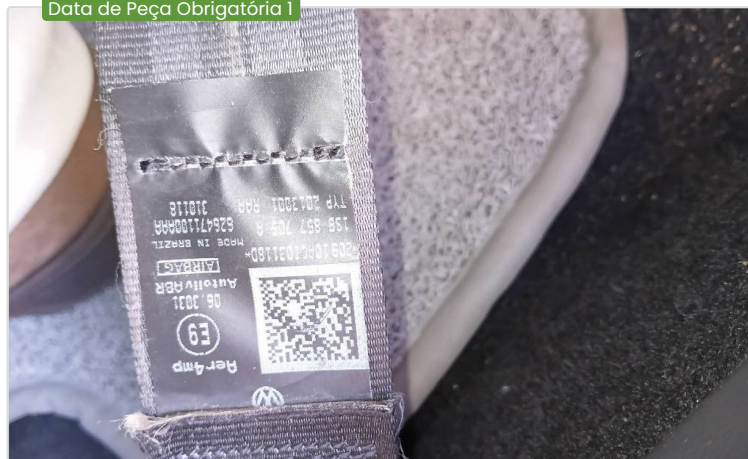
Data de Peça Obrigatória 1

CINTO COM DATA POSTERIOR A FABRICAÇÃO DO VEICULO
