## LAUDO CAUTELAR VEICULAR - PEQUENO PORTE

| Placa: | HOE4348 | Estado: | MG |
| Marca/Modelo: | RENAULT/SANDERO EXP 16 | | |

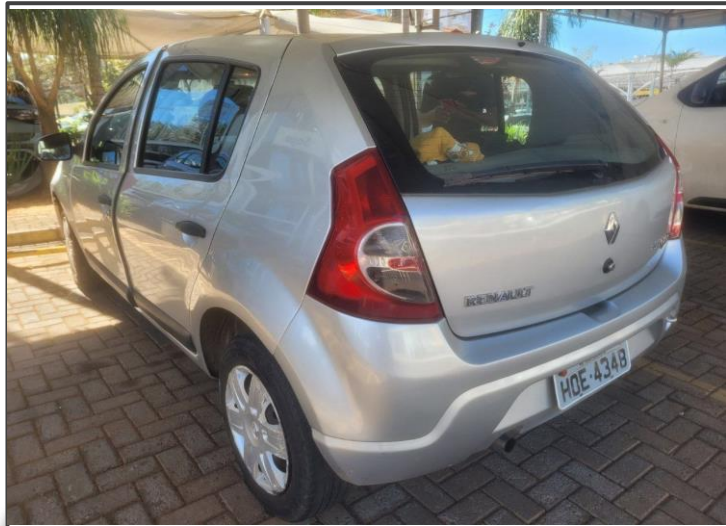
Foto da Traseira e da Placa: **HOE4348**

Lacre: Não Violado Placa: Não Refletiva

Situação da Placa: **TROCAR A PLACA**

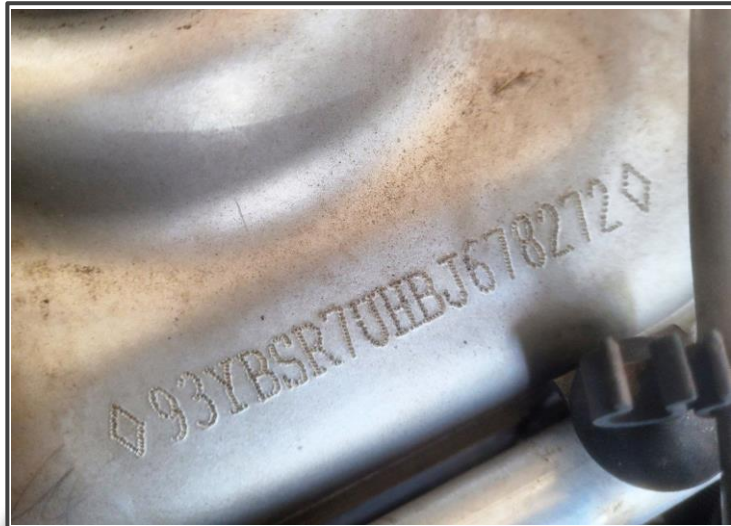
Macro Foto Nº Chassi: **93YBSR7UHBJ678272**

- ✓ NÃO Apresentava Indícios Evidentes de Adulteração (Chassi ORIGINAL).
- ✓ Efetuada a Pesquisa da Ficha de Montagem do Veículo; Constata-se que o Chassi era Original de Fábrica.

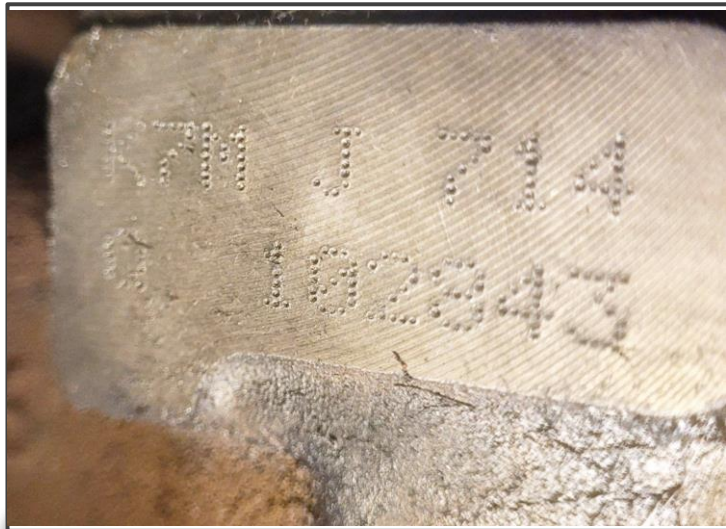
Foto do Número do Motor: **K7MJ714Q102843**

- ✓ NÃO Apresentava Indícios Evidentes de Adulteração.
- ✓ Motor em Conformidade com a BIN (Base de Identificação Nacional).

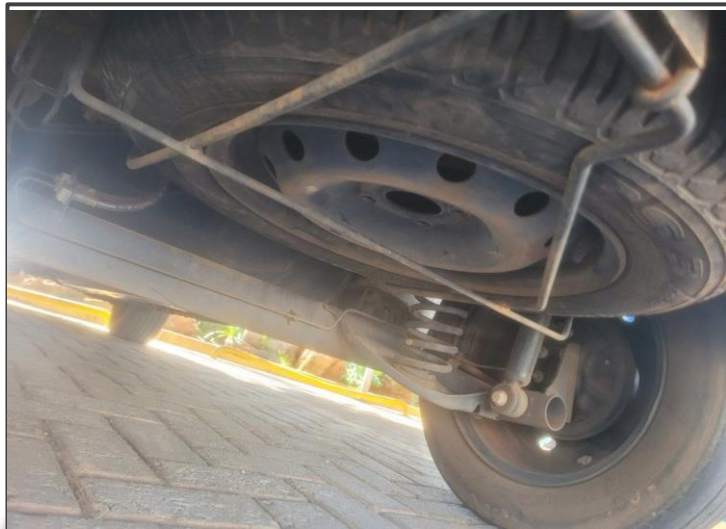
Itens Obrigatórios: Equipamentos Obrigatórios OK

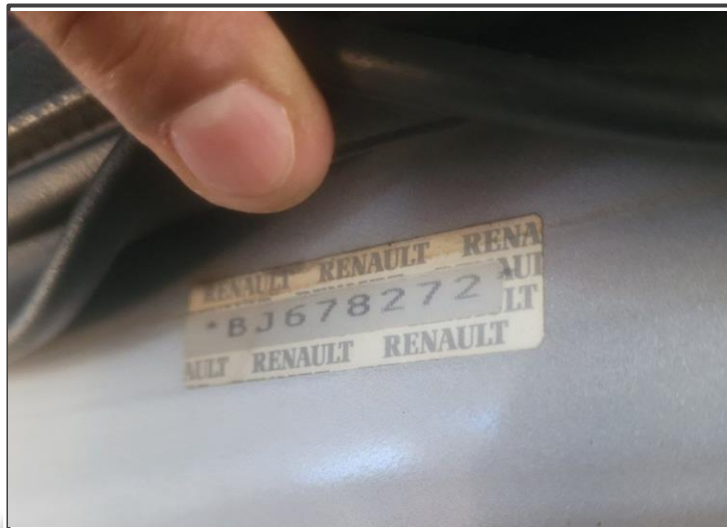
➡ Etiqueta Obrigatória da Coluna da Porta

Coluna da Porta: ✓ Etiqueta Original. Compartimento do Motor: ✓ Etiqueta Original.
