## LAUDO CAUTELAR VEICULAR - PEQUENO PORTE

| Placa: | QUY1A39 | Estado: | MG |
| Marca/Modelo: | JEEP/COMPASS LONGITUDE F | | |

## ANEXO DE FOTOS DO VEÍCULO

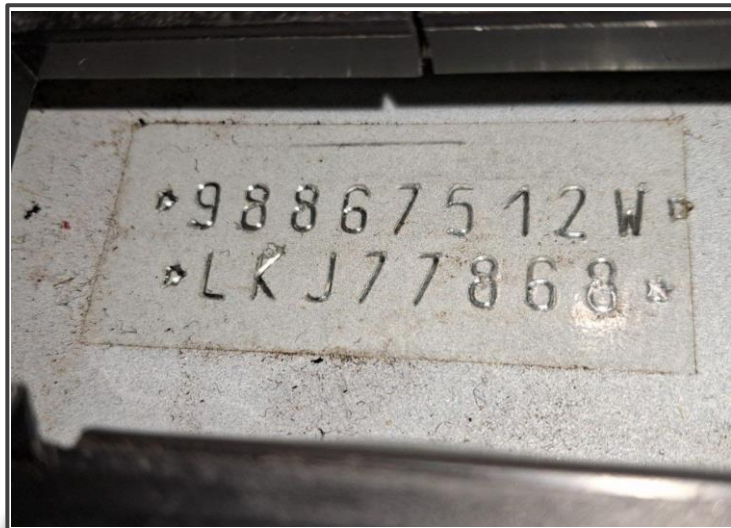
Macro Foto Nº Chassi: **98867512WLKJ77868**

- ✓ NÃO Apresentava Indícios Evidentes de Adulteração (Chassi ORIGINAL).
- ✓ Efetuada a Pesquisa da Ficha de Montagem do Veículo; Constata-se que o Chassi era Original de Fábrica.

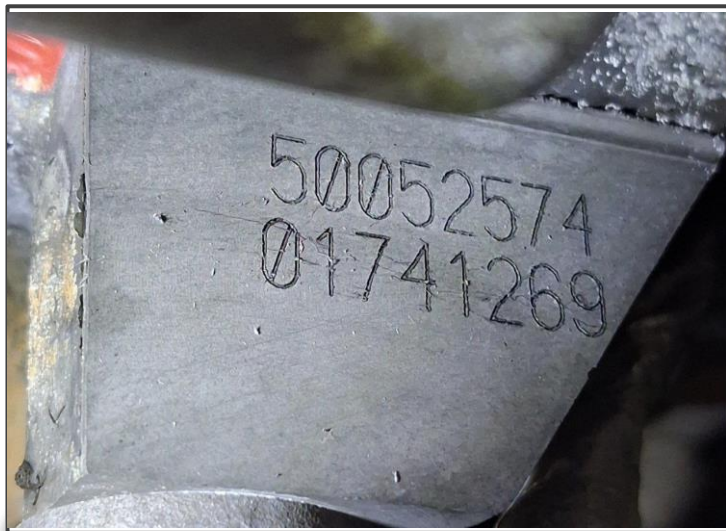
Foto do Número do Motor: **5005257401741269.**

- ✓ NÃO Apresentava Indícios Evidentes de Adulteração.
- ✓ Motor em Conformidade com a BIN (Base de Identificação Nacional).

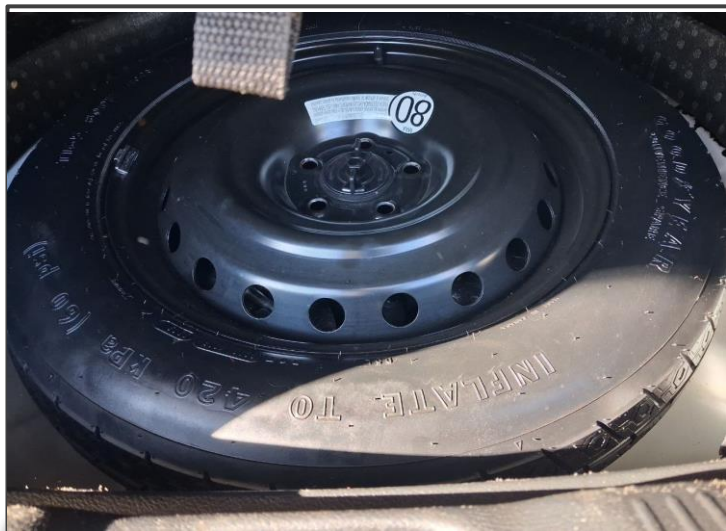
Itens Obrigatórios: Equipamentos Obrigatórios OK

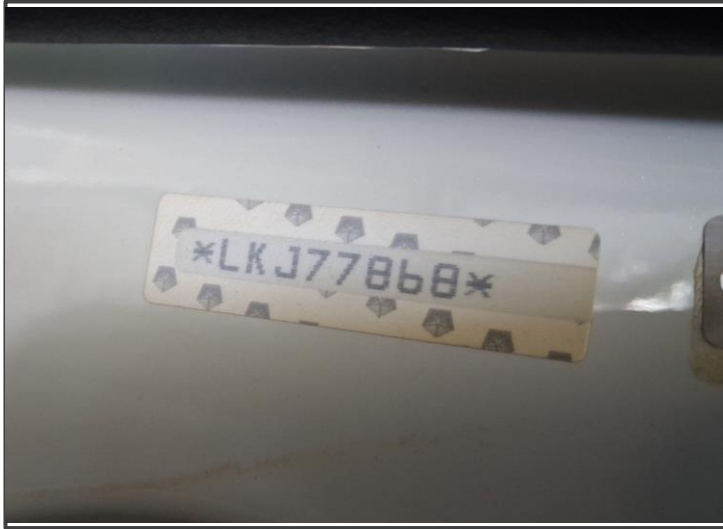
➔ Etiqueta Obrigatória da Coluna da Porta

Coluna da Porta: ✓ Etiqueta Original. Compartimento do Motor: ✓ Etiqueta Original.

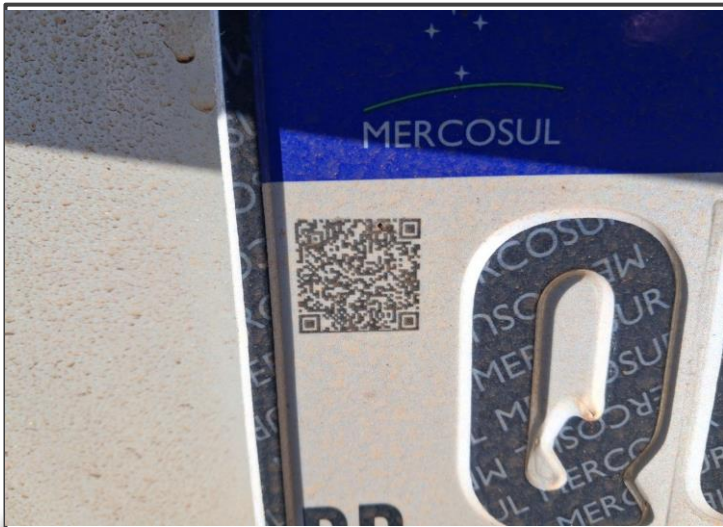
➔ Macro Foto do QR Code/Lacre da Placa

CRCODE: Não Violado Placa: Mercosul

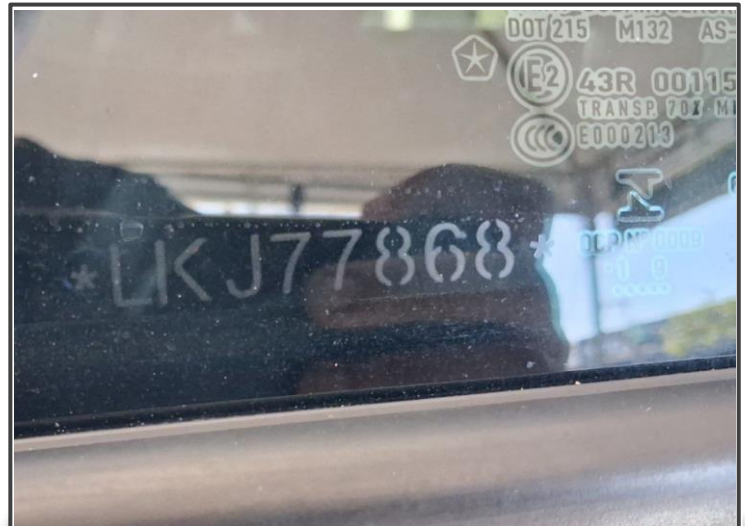
➡ Foto da Gravação do Vidro Para-Brisas

- Dianteiro (Para-Brisas) ⚠ Vidro Não Original (Grav. Paralela).
- Porta Diant. Esquerda: ✓ Vidro Original.
- Porta Tras. Esquerda: ✓ Vidro Original.
- Lateral Tras. Esquerda: ✓ Vidro Original.
- Vidro Traseiro: ✓ Vidro Original.
- Porta Diant. Direita: ✓ Vidro Original.
- Porta Tras. Direita: ✓ Vidro Original.
- Lateral Tras. Direita: ✓ Vidro Original.
