## LAUDO CAUTELAR VEICULAR - PEQUENO PORTE

| Placa: | QXV9G92 | Estado: | MG |
| Marca/Modelo: | CHEV/ONIX PLUS 10TMT LT1 | | |

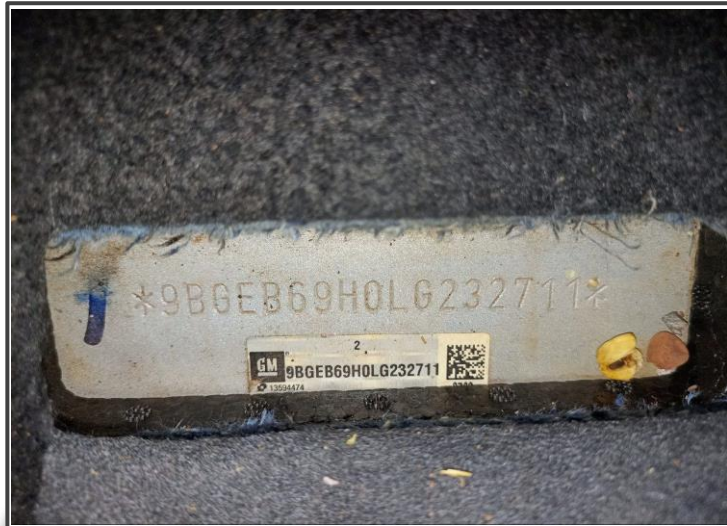
Macro Foto Nº Chassi: **9BGEB69H0LG232711**

- ✓ NÃO Apresentava Indícios Evidentes de Adulteração (Chassi ORIGINAL).
- ✓ Efetuada a Pesquisa da Ficha de Montagem do Veículo; Constata-se que o Chassi era Original de Fábrica.

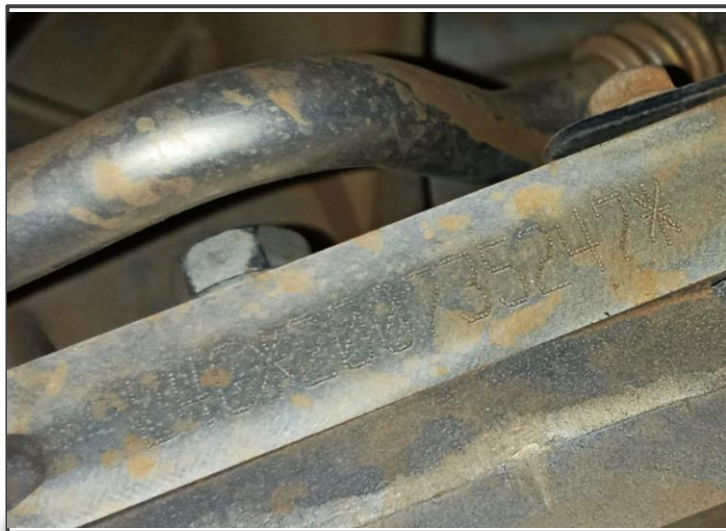
Foto do Número do Motor: **L4G200735247**

- ✓ NÃO Apresentava Indícios Evidentes de Adulteração.
- ✓ Motor em Conformidade com a BIN (Base de Identificação Nacional).

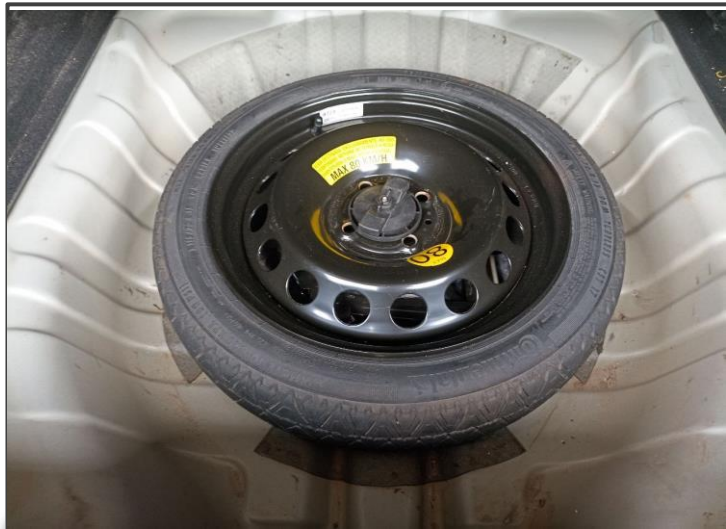
Itens Obrigatórios: Equipamentos Obrigatórios OK

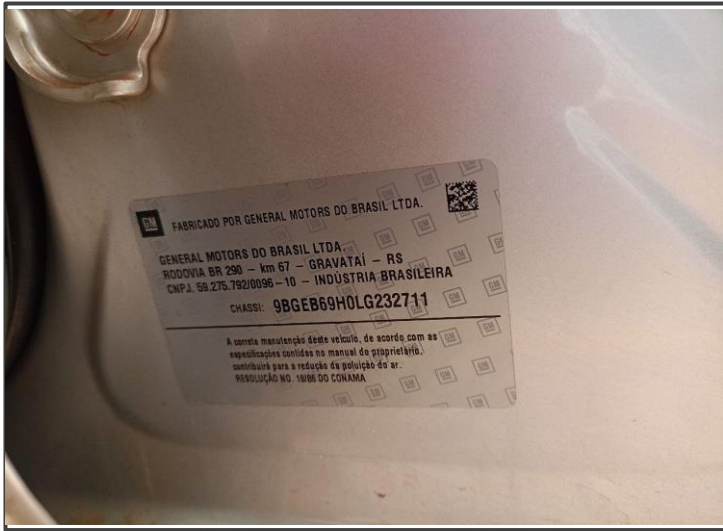
➔ Etiqueta Obrigatória da Coluna da Porta

Coluna da Porta: ✓ Etiqueta Original. Compartimento do Motor: ✓ Etiqueta Original.

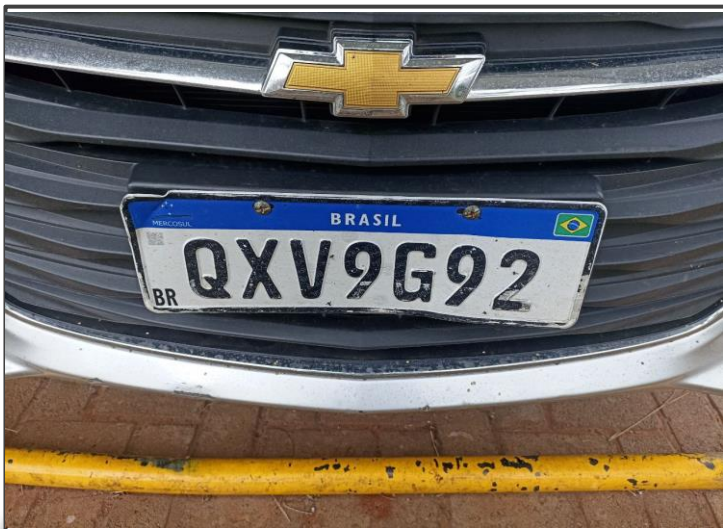
➔ Macro Foto do QR Code/Lacre da Placa

CRCODE: Não Violado Placa: Mercosul

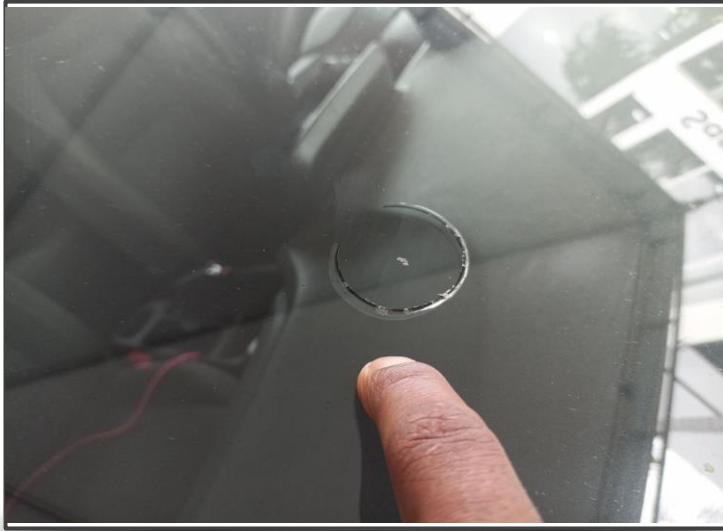
Observações: VEÍCULO POSSUI RETOQUES DE PINTURA, PARA BRISA TRINCADO CONFORME FOTO EM ANEXO, SENDO NECESSÁRIO A TROCA DO MESMO.

➡ Foto das Condições do vidro dianteiro (Para-brisa)
