## LAUDO CAUTELAR VEICULAR - PEQUENO PORTE

| Placa: | PYL6G86 | Estado: | MG |
| Marca/Modelo: | I/LR DISC SPT SD4 SE | | |

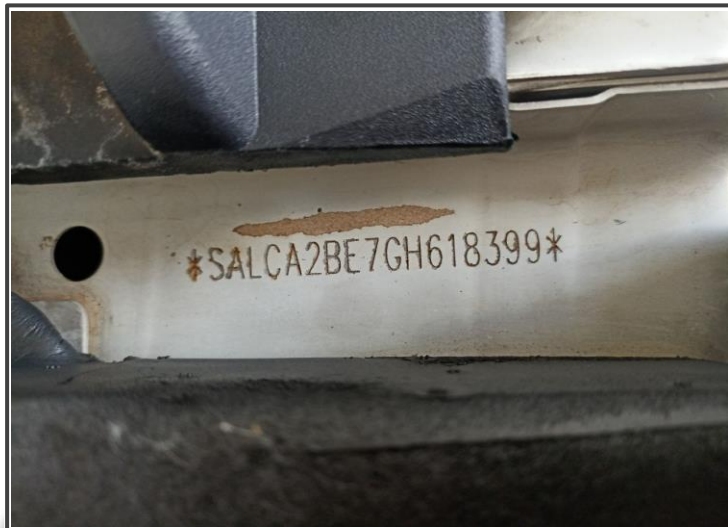
- ✓ NÃO Apresentava Indícios Evidentes de Adulteração (Chassi ORIGINAL).
- ✓ Efetuada a Pesquisa da Ficha de Montagem do Veículo; Constatou-se que o Chassi era Original de Fábrica.

Macro Foto Nº Chassi: **SALCA2BE7GH618399**

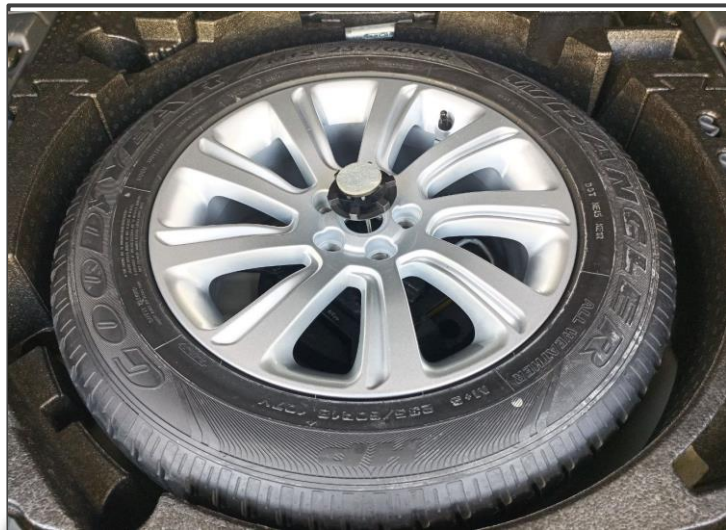
Itens Obrigatórios: Equipamentos Obrigatórios OK

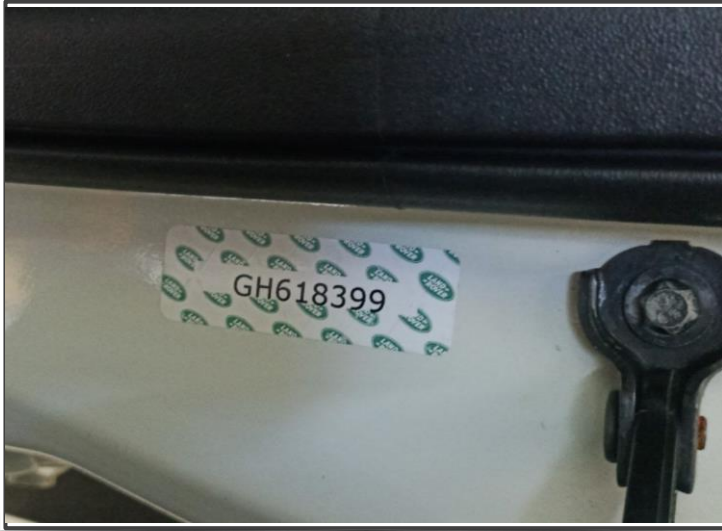
Coluna da Porta: ✓ Etiqueta Original. Compartimento do Motor: ✓ Etiqueta Original.

➔ Etiqueta Obrigatória da Coluna da Porta

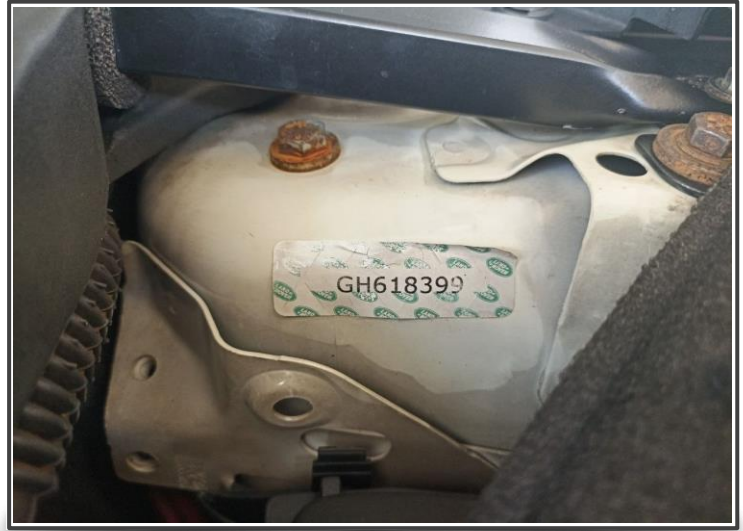
➔ Etiqueta Obrigatória do Compartimento do Motor

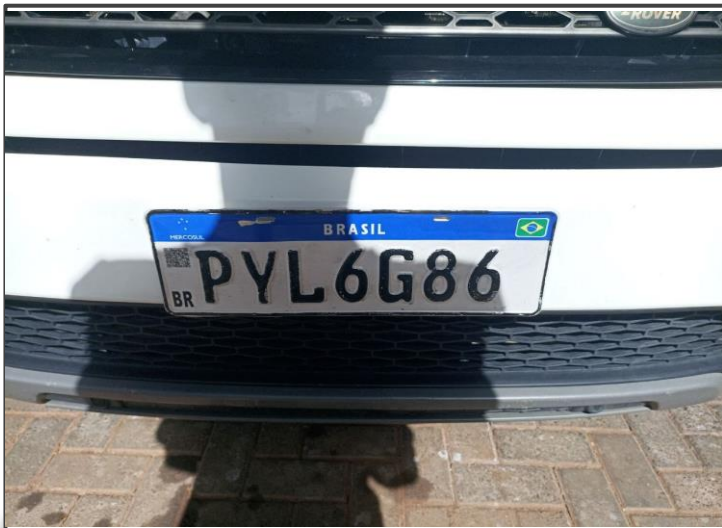
CRCode: Não Violado Placa: Mercosul

Situação da Placa: A PLACA ESTÁ OK

➔ Macro Foto do QR Code/Lacre da Placa

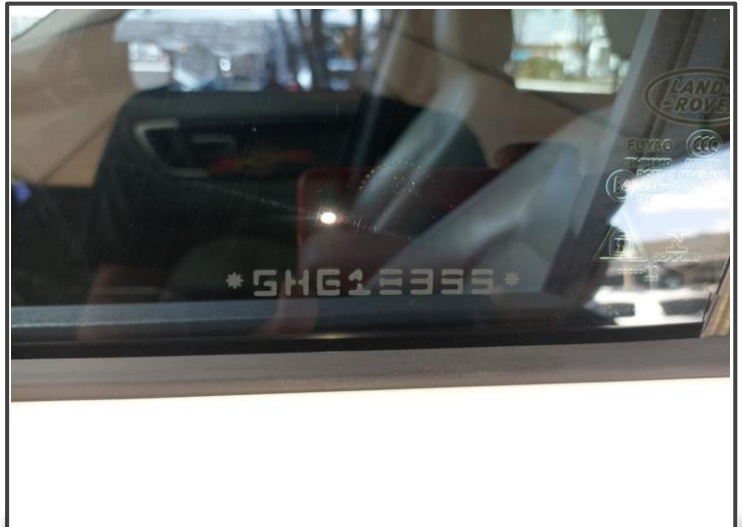
- Dianteiro (Para-Brisas) ⚠ Vidro Não Original (Grav. Paralela).
- Porta Diant. Esquerda: ✓ Vidro Original.
- Porta Tras. Esquerda: ✓ Vidro Original.
- Lateral Tras. Esquerda: ✓ Vidro Original.
- Vidro Traseiro: ✓ Vidro Original.
- Porta Diant. Direita: ✓ Vidro Original.
- Porta Tras. Direita: ✗ Vidro Trocado com Gravação Ausente.
- Lateral Tras. Direita: ✓ Vidro Original.

➡ Foto da Gravação do Vidro Para-Brisas
