## LAUDO CAUTELAR VEICULAR - PEQUENO PORTE

| Placa: | PRH9289 | Estado: | GO |
| Marca/Modelo: | RENAULT/SANDERO EXPR 10 | | |

## Conclusão do Laudo: ! VEÍCULO APROVADO COM OBSERVAÇÕES

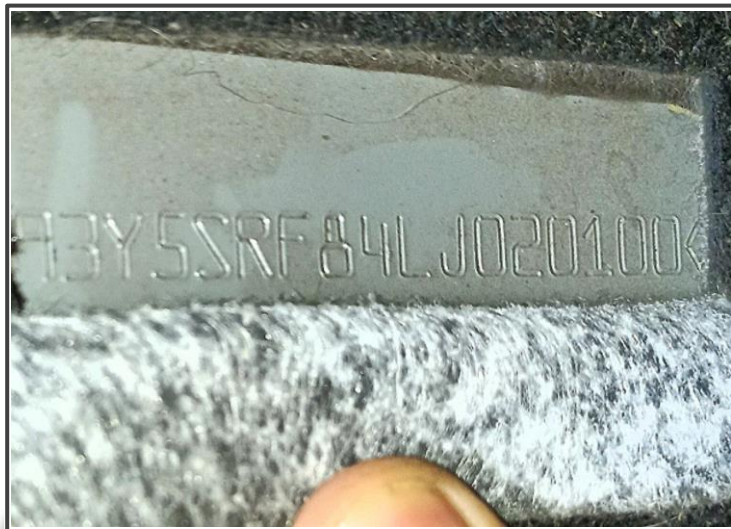
Macro Foto Nº Chassi: **93Y5SRF84LJ020100K**

- ✓ NÃO Apresentava Indícios Evidentes de Adulteração (Chassi ORIGINAL).
- ✓ Efetuada a Pesquisa da Ficha de Montagem do Veículo; Consta-se que o Chassi era Original de Fábrica.

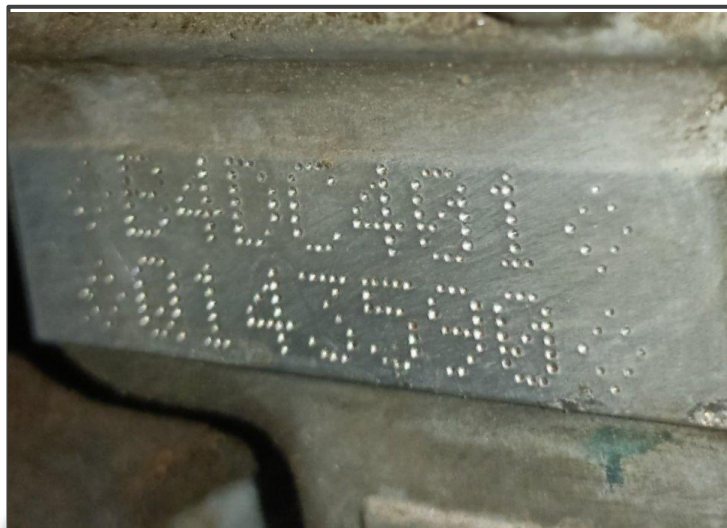
Foto do Número do Motor: **B4DC401Q143590**

- ✓ NÃO Apresentava Indícios Evidentes de Adulteração.
- ✓ Motor em Conformidade com a BIN (Base de Identificação Nacional).

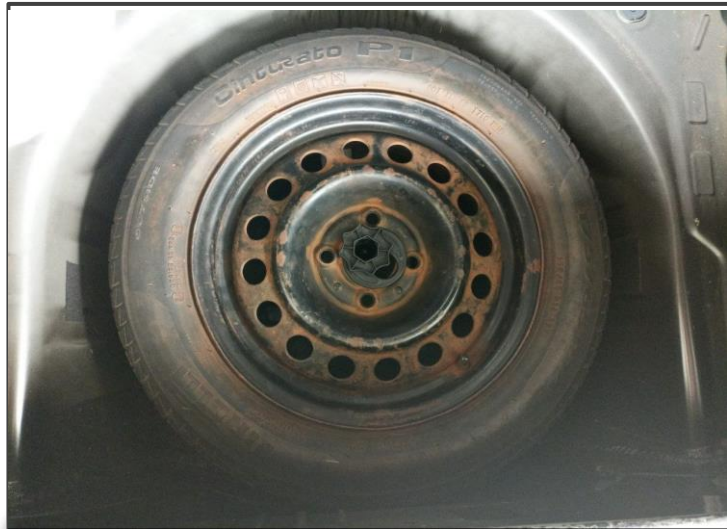
Itens Obrigatórios: Equipamentos Obrigatórios OK

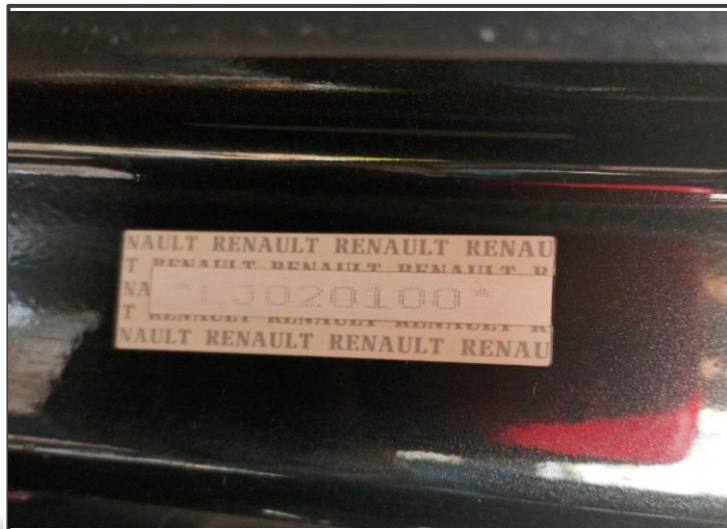
➡ Etiqueta Obrigatória da Coluna da Porta

Coluna da Porta: ✓ Etiqueta Original.

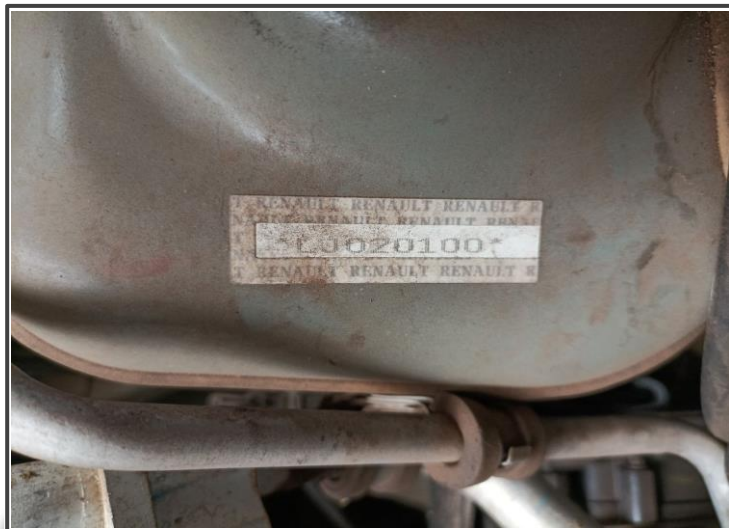
➡ Etiqueta Obrigatória do Compartimento do Motor

Compartimento do Motor: ✓ Etiqueta Original.

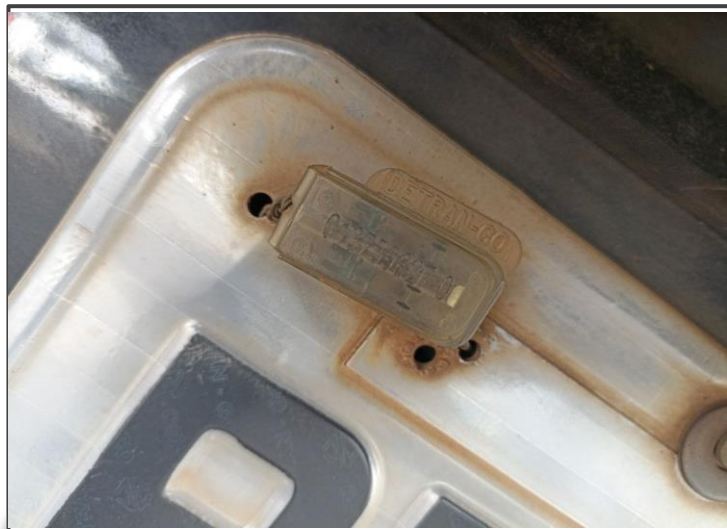
➡ Macro Foto do QR Code/Lacre da Placa

| Lacre: Não Violado Placa: Refletiva |

Situação da Placa: TROCAR A PLACA

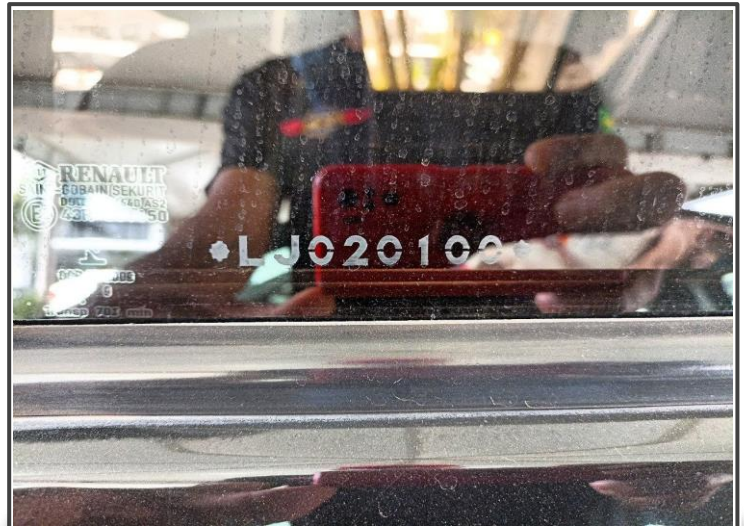
➡ Foto da Gravação do Vidro Para-Brisas

- Dianteiro (Para-Brisas) ✓ Vidro Original.
- Porta Diant. Esquerda: ✓ Vidro Original.
- Porta Tras. Esquerda: ✓ Vidro Original.
- Lateral Tras. Esquerda: ✓ Vidros Inexistentes.
- Vidro Traseiro: ✓ Vidro Original.
