## LAUDO CAUTELAR VEICULAR - PEQUENO PORTE

| Marca/Modelo: | RENAULT/SANDERO EXP1016V | | |

## Conclusão do Laudo: VEÍCULO APROVADO COM OBSERVAÇÕES

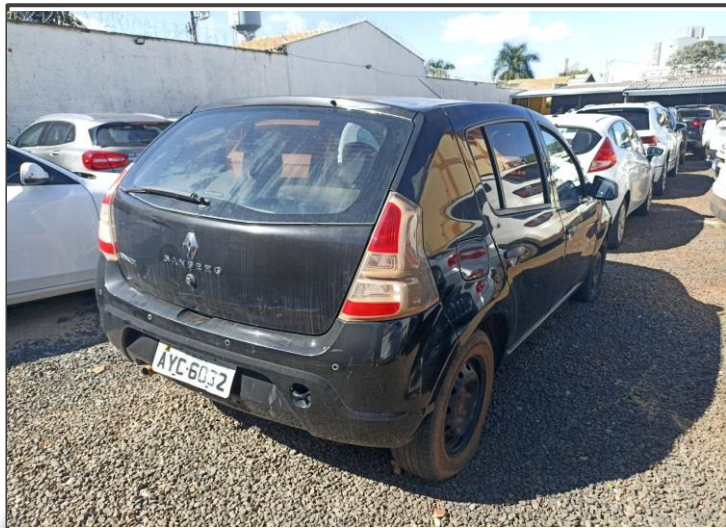
Foto da Traseira e da Placa: **AYC6032**

Situação da Placa: **TROCAR A PLACA**

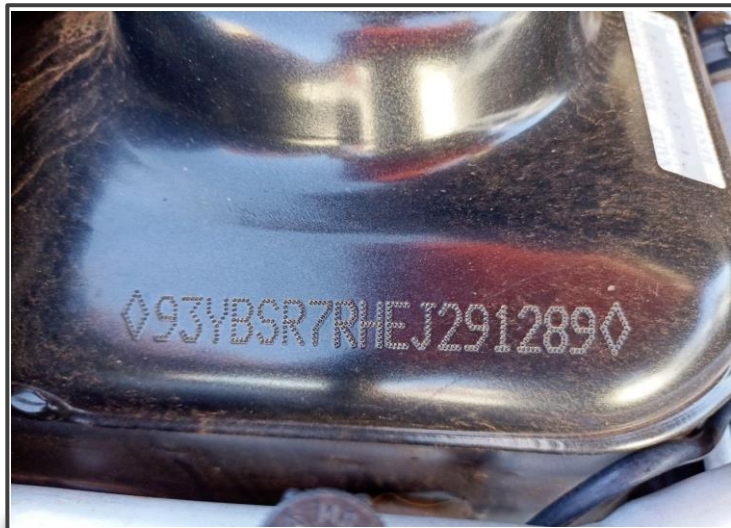
Macro Foto Nº Chassi: **93YBSR7RHEJ291289**

- ✓ NÃO Apresentava Indícios Evidentes de Adulteração (Chassi ORIGINAL).
- ✓ Efetuada a Pesquisa da Ficha de Montagem do Veículo; Constata-se que o Chassi era Original de Fábrica.

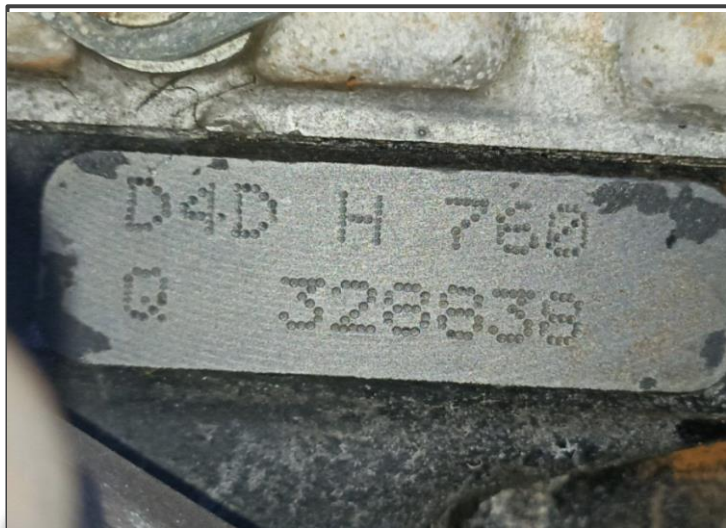
Foto do Número do Motor: **D4DH760Q328838**

- ✓ NÃO Apresentava Indícios Evidentes de Adulteração.
- ✓ Motor em Conformidade com a BIN (Base de Identificação Nacional).

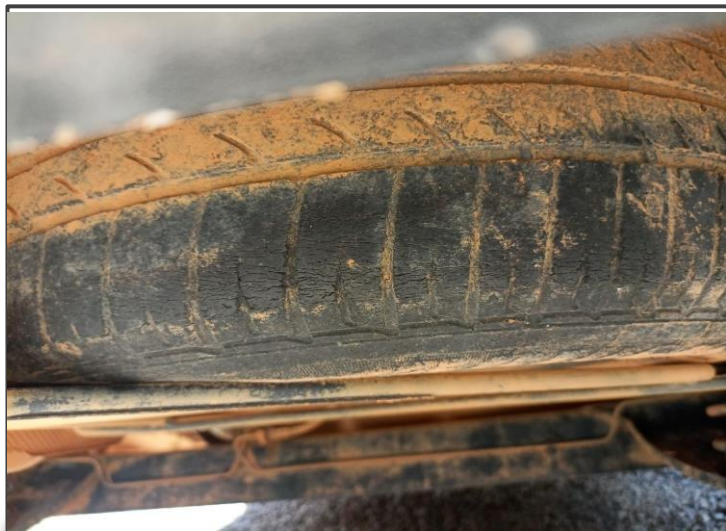
Itens Obrigatórios: Equipamentos Obrigatórios OK

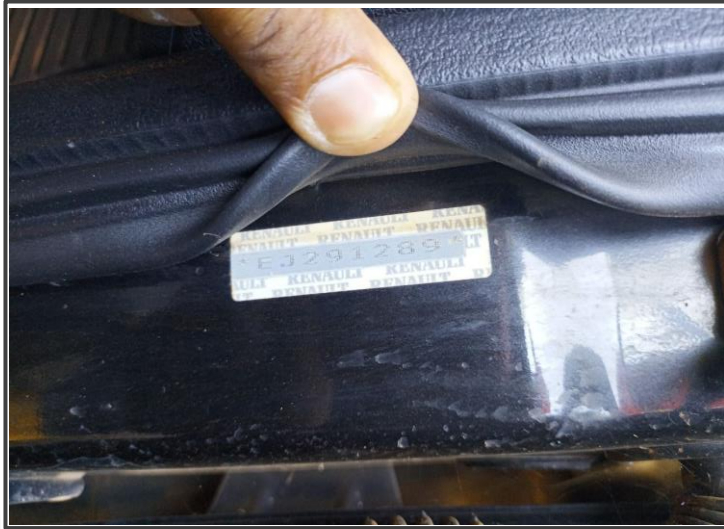
➔ Etiqueta Obrigatória da Coluna da Porta

Coluna da Porta: ✓ Etiqueta Original. Compartimento do Motor: ✓ Etiqueta Original.

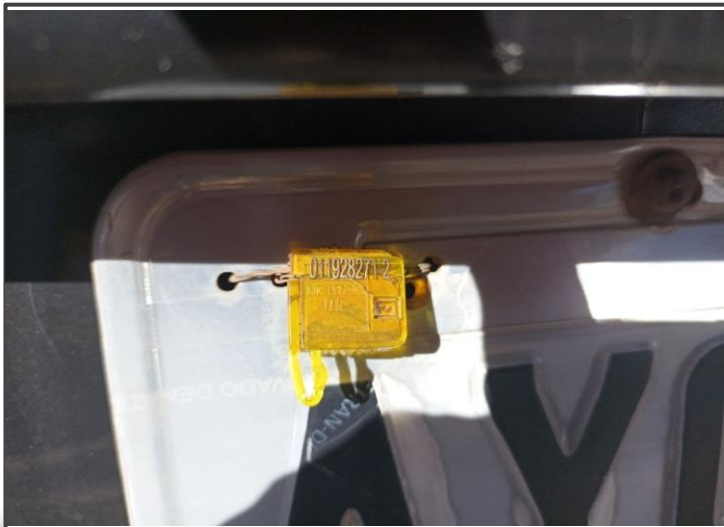
➔ Macro Foto do QR Code/Lacre da Placa

Lacre: Não Violado Placa: Refletiva
