## LAUDO CAUTELAR VEICULAR - PEQUENO PORTE

| Placa: | SGY5D53 | Estado: | DF |
| Marca/Modelo: | HONDA/CITY HATCH TOURING | | |

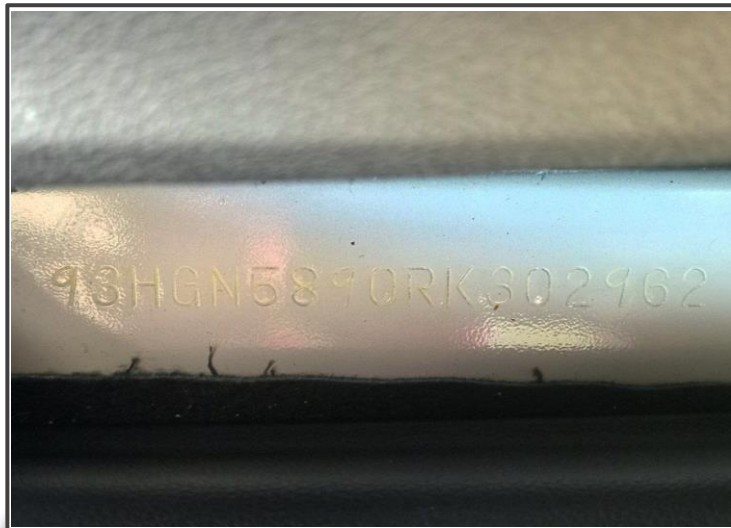
Macro Foto Nº Chassi: **93HGN5890RK302962**

- ✓ NÃO Apresentava Indícios Evidentes de Adulteração (Chassi ORIGINAL).
- ✓ Efetuada a Pesquisa da Ficha de Montagem do Veículo; Constata-se que o Chassi era Original de Fábrica.

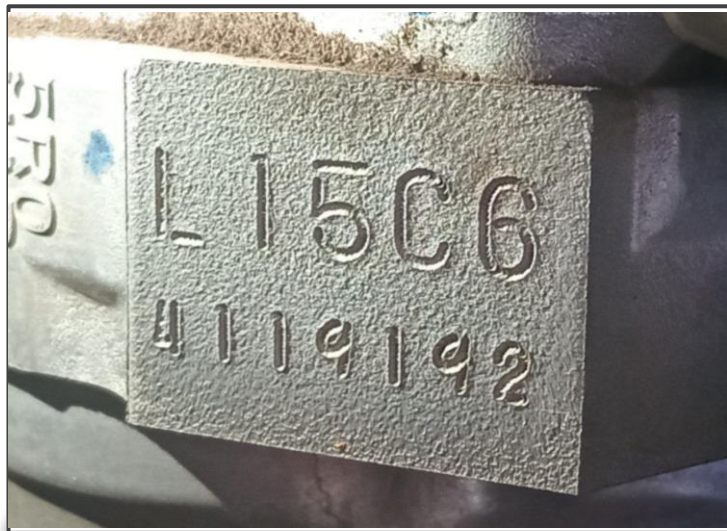
Foto do Número do Motor: **L15C64119192**

- ✓ NÃO Apresentava Indícios Evidentes de Adulteração.
- ✓ Motor em Conformidade com a BIN (Base de Identificação Nacional).

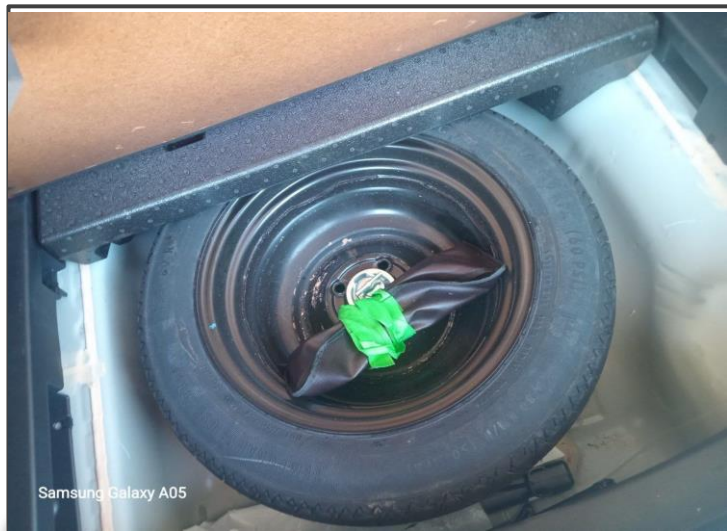
Itens Obrigatórios: Equipamentos Obrigatórios OK

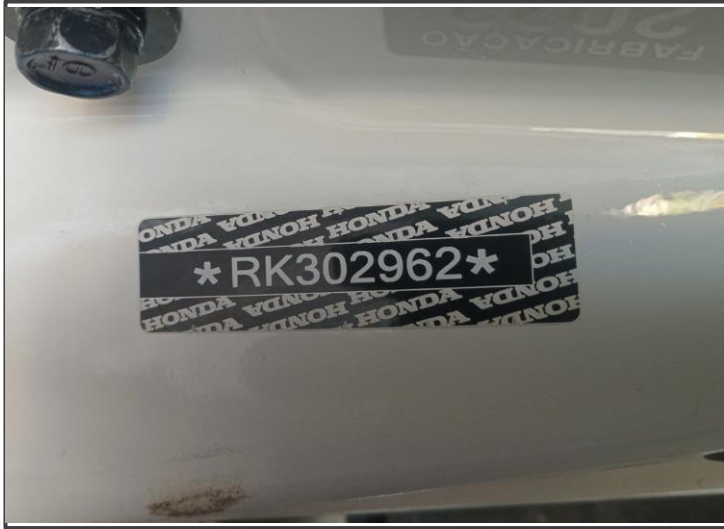
➡ Etiqueta Obrigatória da Coluna da Porta

Coluna da Porta: ✓ Etiqueta Original. Compartimento do Motor: ✓ Etiqueta Original.

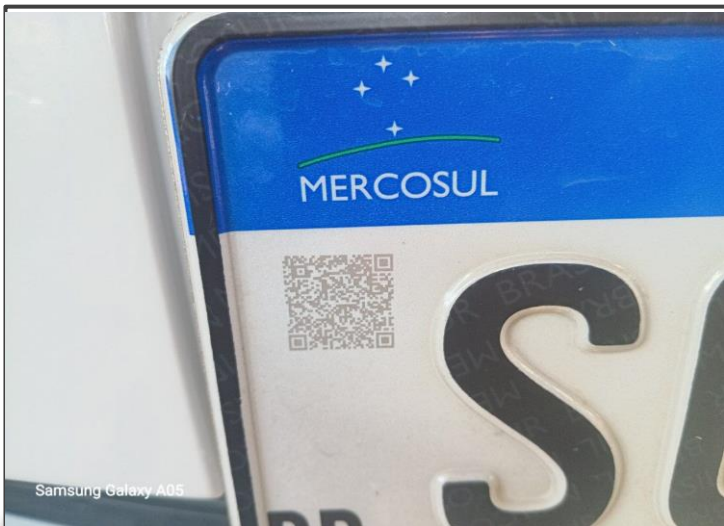
➡ Macro Foto do QR Code/Lacre da Placa

CRCODE: Não Violado Placa: Mercosul
