## LAUDO CAUTELAR VEICULAR - PEQUENO PORTE

| Placa: | SDS4E27 | Estado: | MG |
| Marca/Modelo: | RENAULT/KWID ZEN 2 | | |

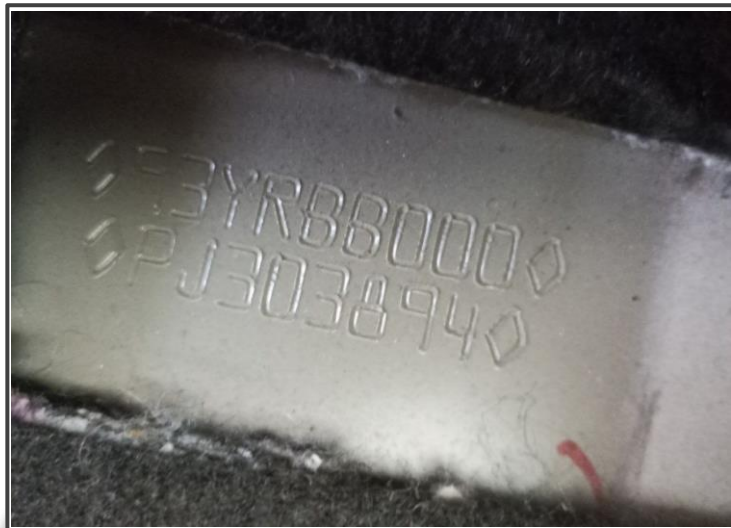
Macro Foto Nº Chassi: **93YRBB000PJ303894**

- ✓ NÃO Apresentava Indícios Evidentes de Adulteração (Chassi ORIGINAL).
- ✓ Efetuada a Pesquisa da Ficha de Montagem do Veículo; Constata-se que o Chassi era Original de Fábrica.

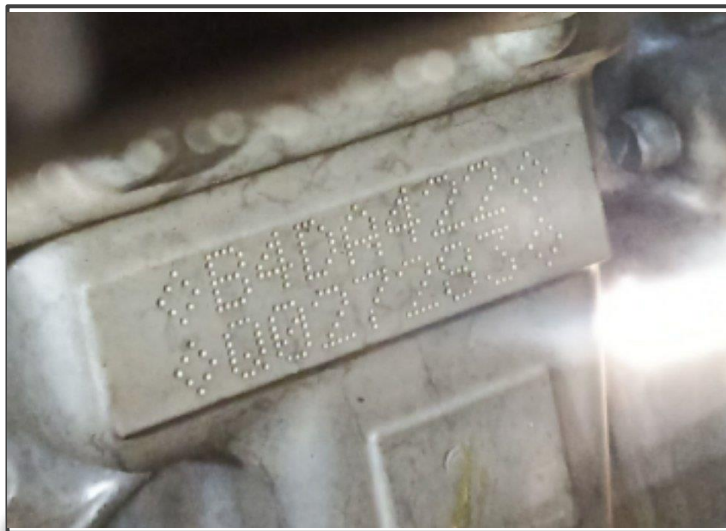
Foto do Número do Motor: **B4DA422Q027283**

- ✓ NÃO Apresentava Indícios Evidentes de Adulteração.
- ✓ Motor em Conformidade com a BIN (Base de Identificação Nacional).

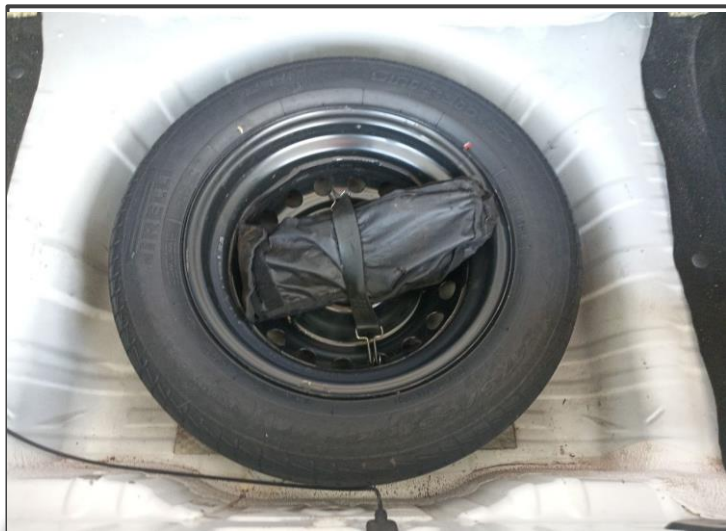
Itens Obrigatórios: Equipamentos Obrigatórios OK

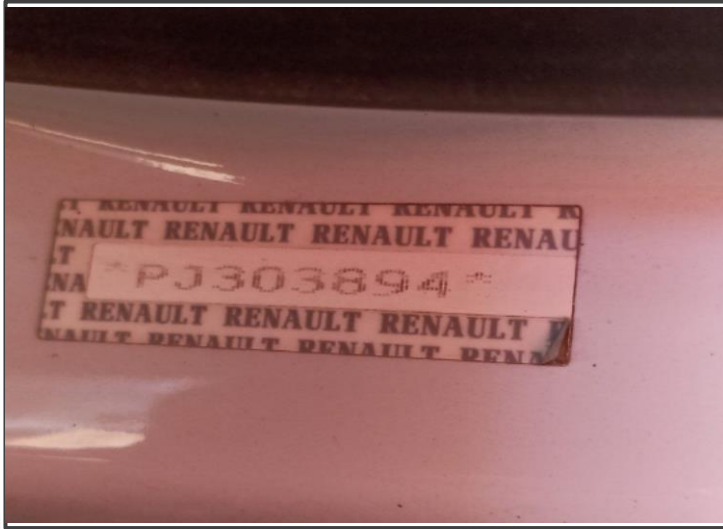
→ Etiqueta Obrigatória da Coluna da Porta

Coluna da Porta: ✓ Etiqueta Original. Compartimento do Motor: ✓ Etiqueta Original.

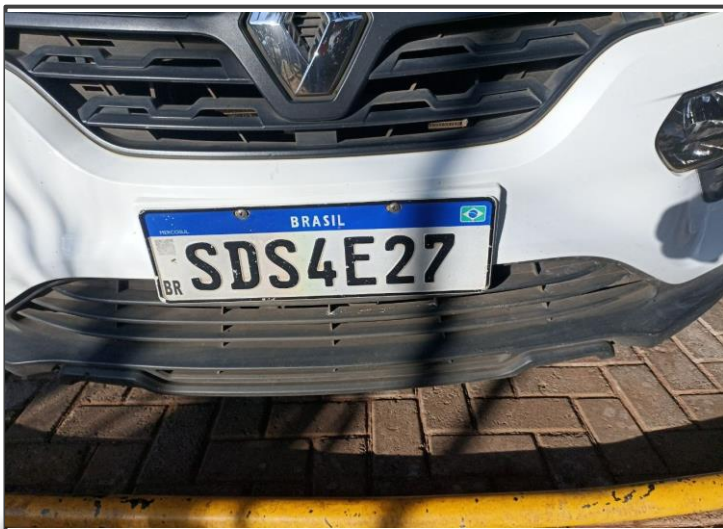
→ Macro Foto do QR Code/Lacre da Placa

CRCODE: Não Violado Placa: Mercosul
