## LAUDO CAUTELAR VEICULAR - PEQUENO PORTE

| Placa: | GHG9916 | Estado: | MG |
| Marca/Modelo: | TOYOTA/ETIOS SD XS 15 MT | | |

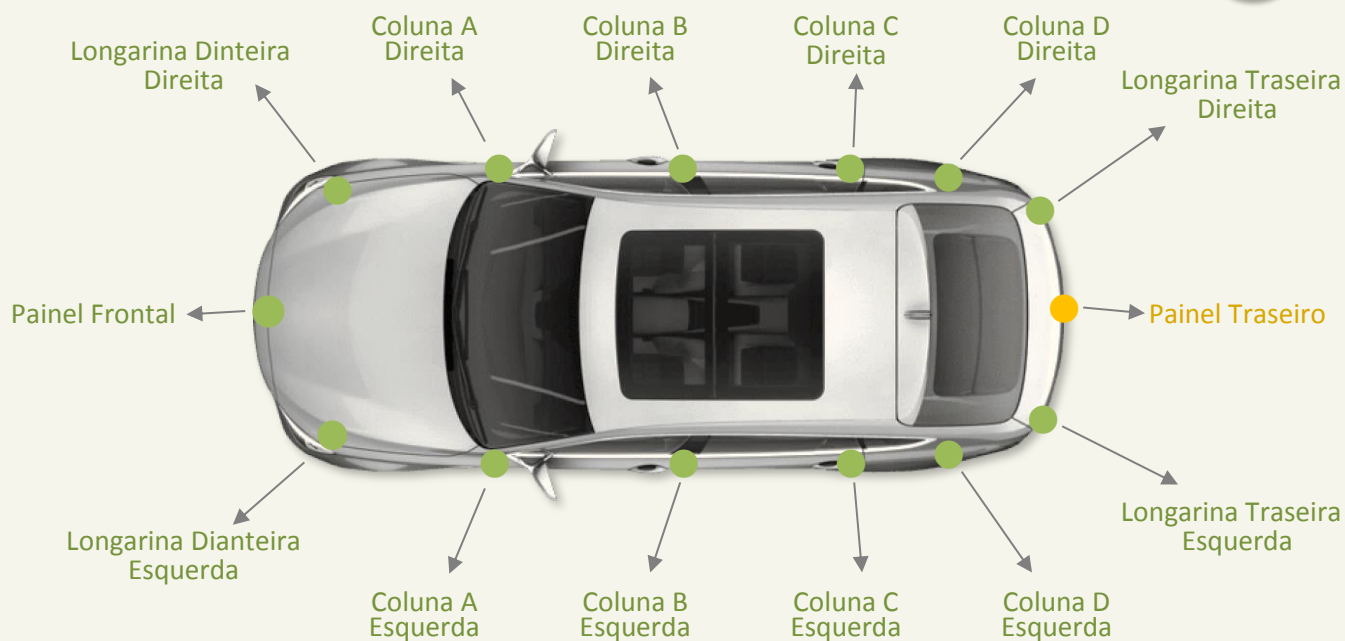
## Detalhe da Situação Estrutural

Observações: VEÍCULO POSSUI REPINTURA EM ALGUMAS PEÇAS. POSSUI AVARIA NO PAINEL TRASEIRO.

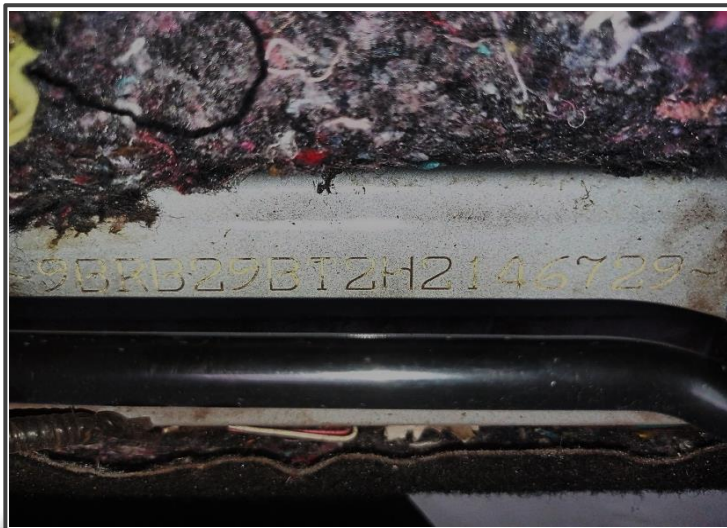
- ✓ NÃO Apresentava Indícios Evidentes de Adulteração (Chassi ORIGINAL).
- ✓ Efetuada a Pesquisa da Ficha de Montagem do Veículo; Constata-se que o Chassi era Original de Fábrica.

Macro Foto Nº Chassi: **9BRB29BT2H2146729**

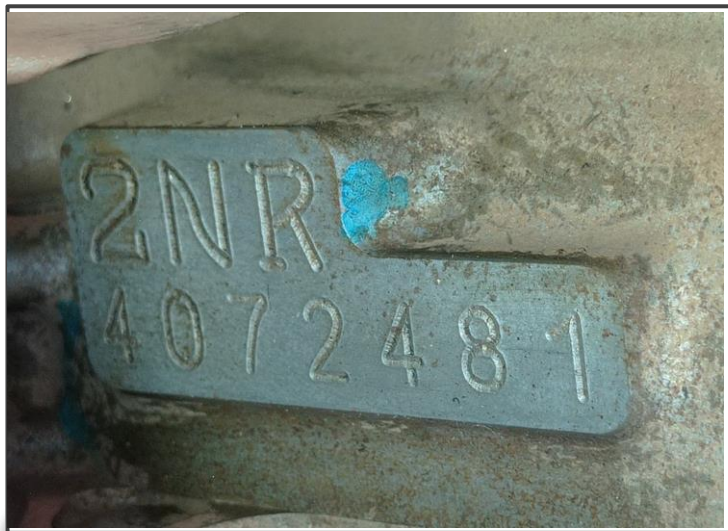
- ✓ NÃO Apresentava Indícios Evidentes de Adulteração.
- ✓ Motor em Conformidade com a BIN (Base de Identificação Nacional).

Foto do Número do Motor: **4072481**

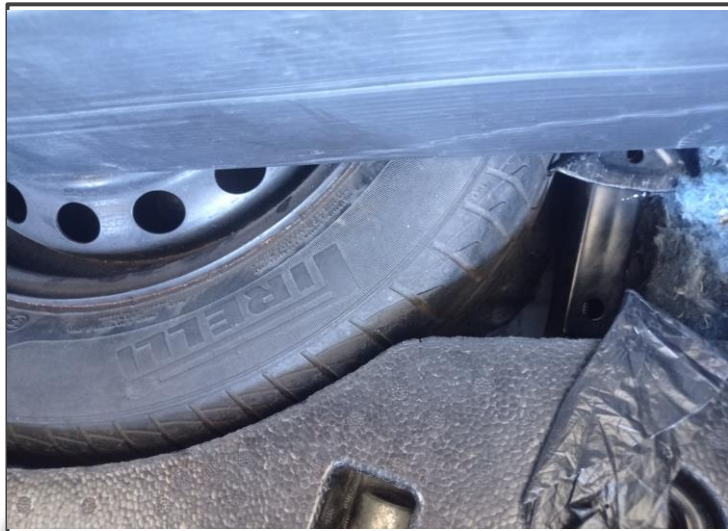
Itens Obrigatórios: Equipamentos Obrigatórios OK

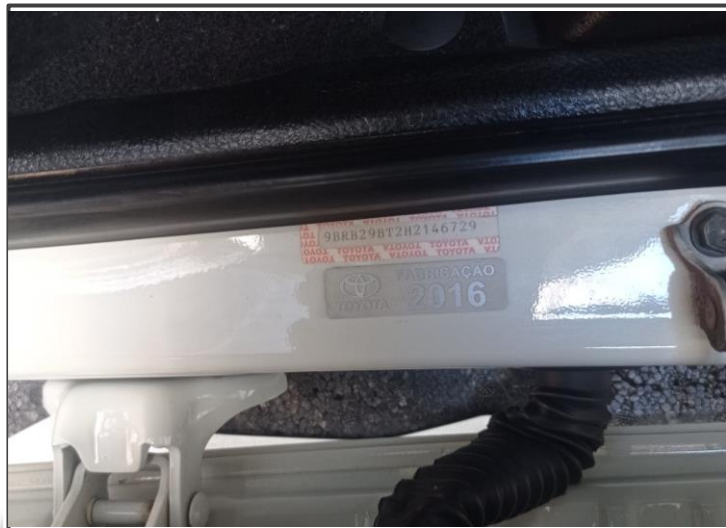
Coluna da Porta: ✓ Etiqueta Original. Compartimento do Motor: ✓ Etiqueta Original.

➡ Etiqueta Obrigatória da Coluna da Porta

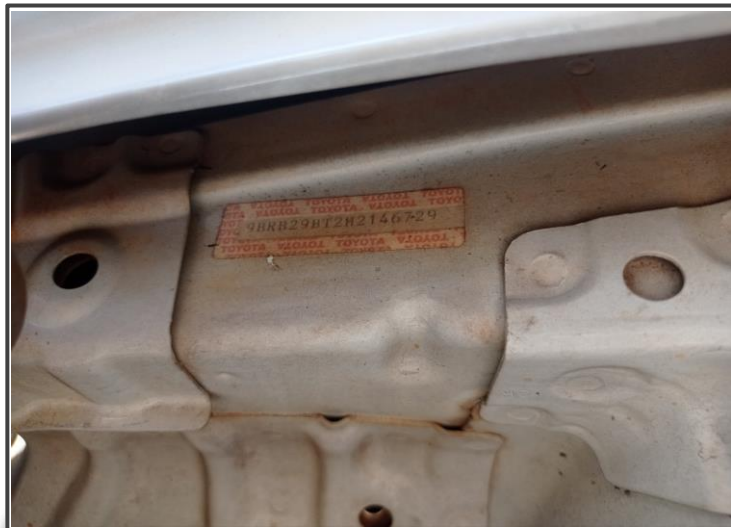
➡ Etiqueta Obrigatória do Compartimento do Motor

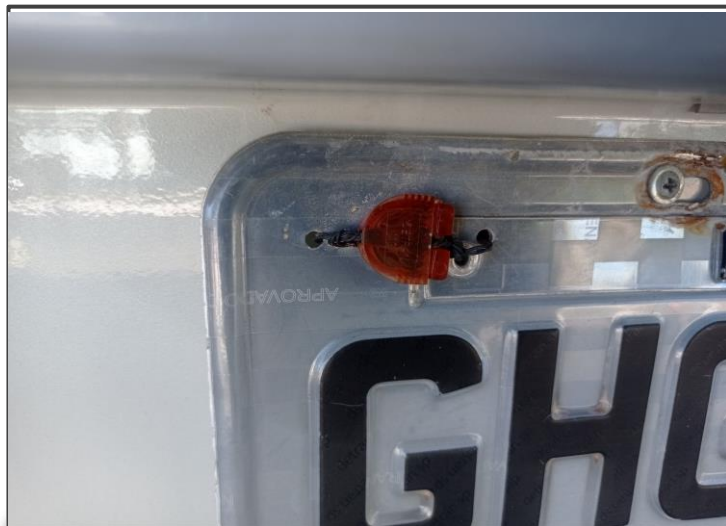
| Lacre: Não Violado Placa: Refletiva |

➡ Macro Foto do QR Code/Lacre da Placa

Situação da Placa: **TROCAR A PLACA**

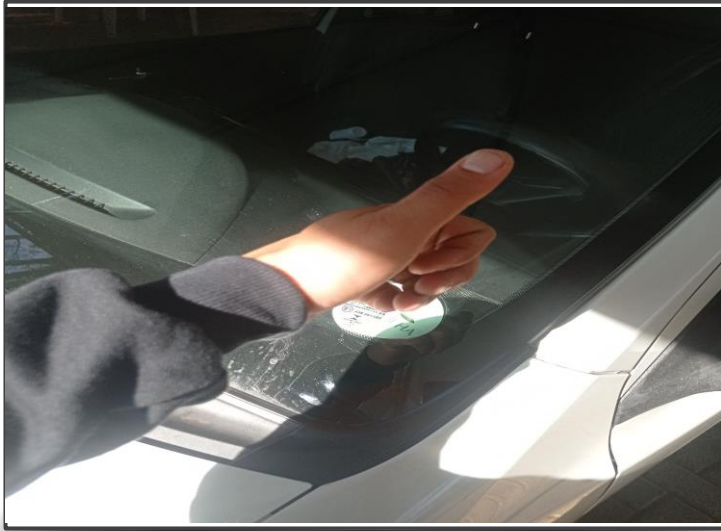
- Dianteiro (Para-Brisas) ✓ Vidro Original.
- Porta Diant. Esquerda: ✓ Vidro Original.
- Porta Tras. Esquerda: ✓ Vidro Original.
- Lateral Tras. Esquerda: ✓ Vidros Inexistentes.
- Vidro Traseiro: ✓ Vidro Original.
- Porta Diant. Direita: ✓ Vidro Original.
- Porta Tras. Direita: ✓ Vidro Original.
- Lateral Tras. Direita: ✓ Vidros Inexistentes.

➡ Foto das Condições do vidro dianteiro (Para-brisa)
