## LAUDO CAUTELAR VEICULAR - PEQUENO PORTE

| Placa: | QMU4454 | Estado: | GO |
| Marca/Modelo: | VW/FOX CL MBV | | |
| Número do Chassi: | 9BWAB45Z4J4007725 | | |

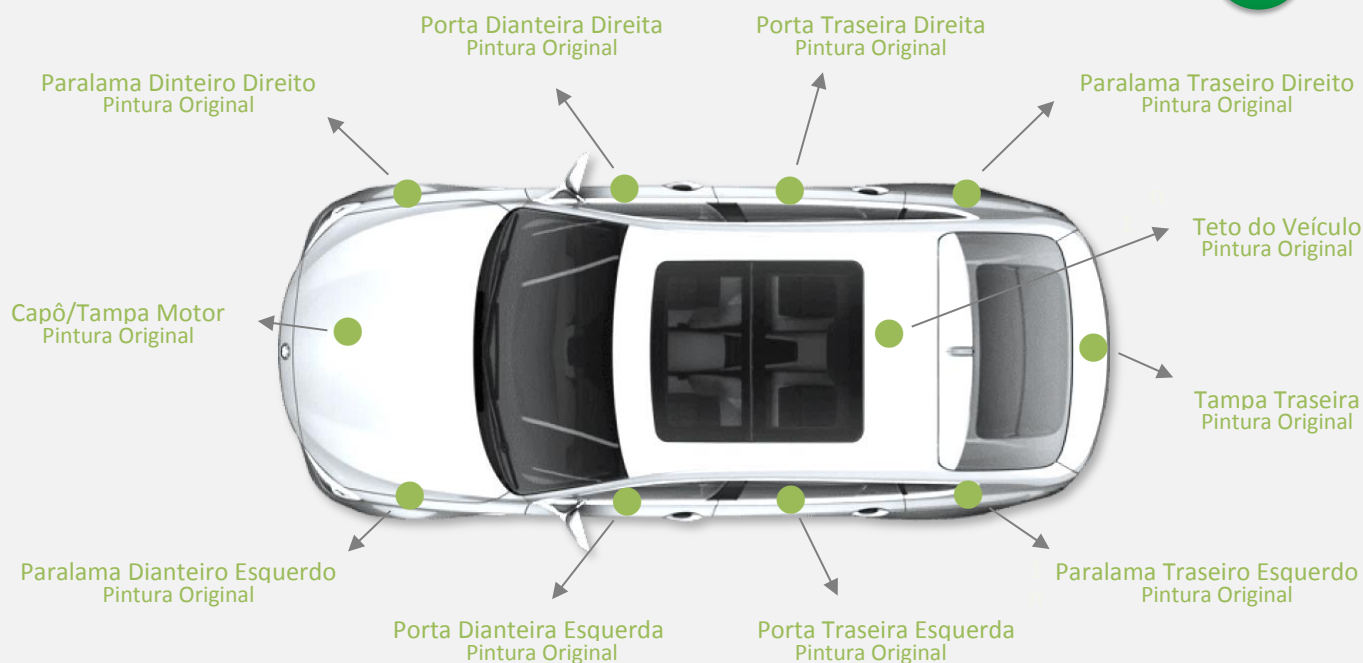
## Detalhe do Teste de Pintura

- Original
- Avariado / Pequenos Danos
- Reparado / Soldado / Substituído

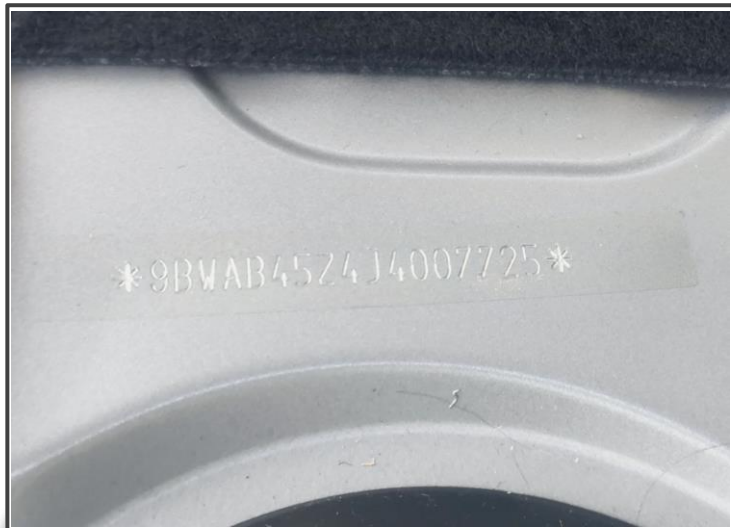
Macro Foto Nº Chassi: **9BWAB45Z4J4007725**

- ✓ NÃO Apresentava Indícios Evidentes de Adulteração (Chassi ORIGINAL).
- ✓ Efetuada a Pesquisa da Ficha de Montagem do Veículo; Constata-se que o Chassi era Original de Fábrica.

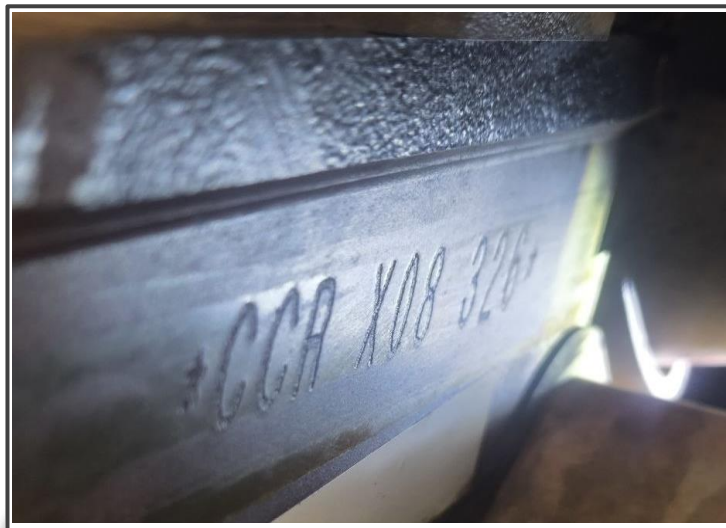
Foto do Número do Motor: **CCR08326**

- ✓ NÃO Apresentava Indícios Evidentes de Adulteração.
- ✓ Motor em Conformidade com a BIN (Base de Identificação Nacional).

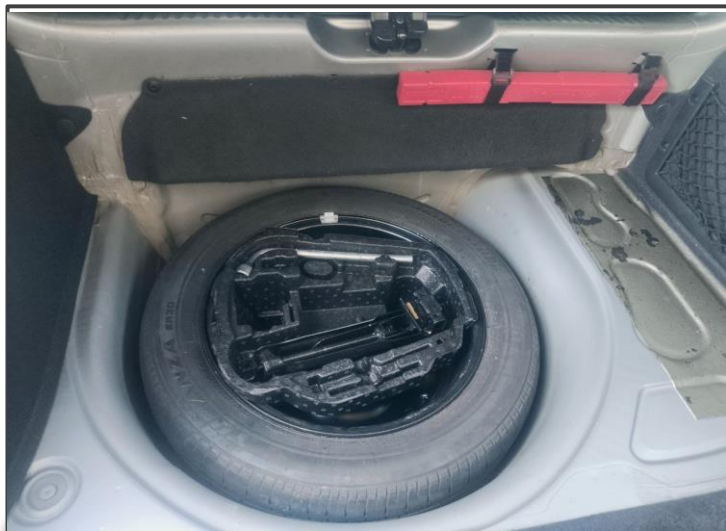
Itens Obrigatórios: Equipamentos Obrigatórios OK

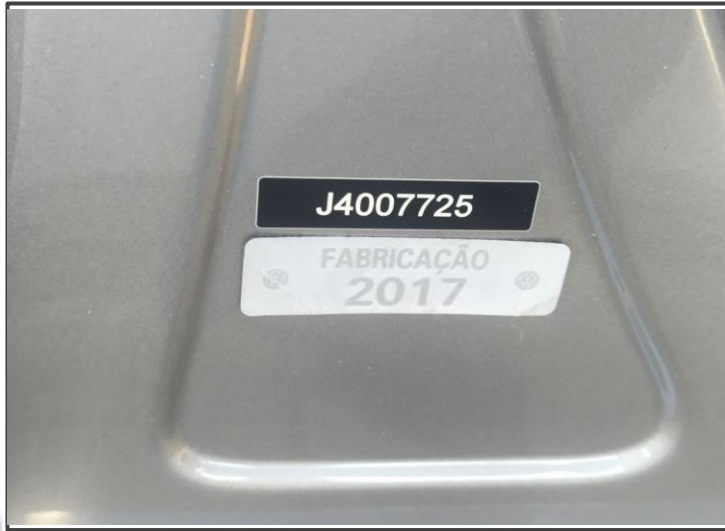
➔ Etiqueta Obrigatória da Coluna da Porta

Coluna da Porta: ✓ Etiqueta Original. Compartimento do Motor: ✓ Etiqueta Original.

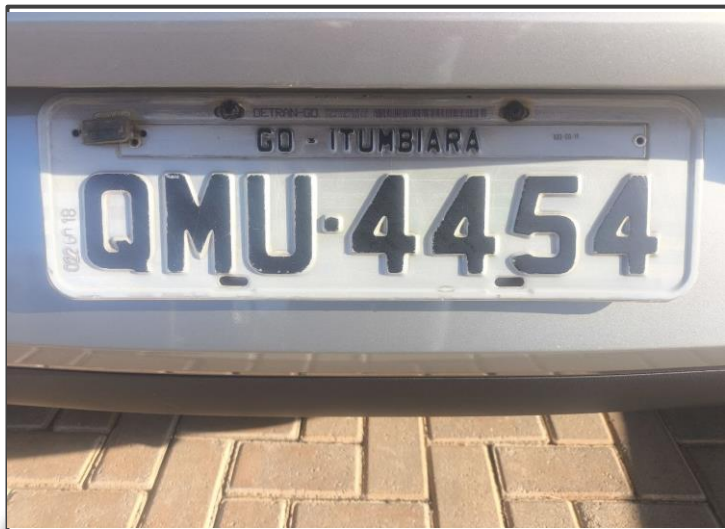
➔ Macro Foto do QR Code/Lacre da Placa

| Lacre: Não Violado | Placa: Refletiva |

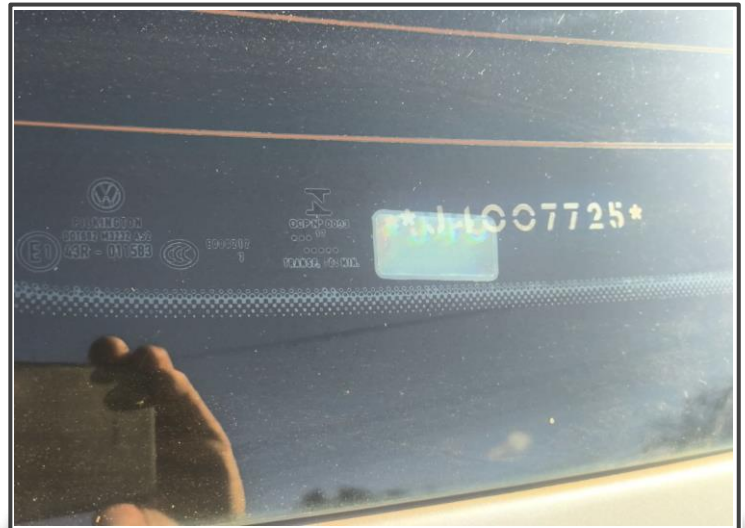
➡ Foto da Gravação do Vidro Para-Brisas

- Dianteiro (Para-Brisas) ✓ Vidro Original.
- Porta Diant. Esquerda: ✓ Vidro Original.
- Porta Tras. Esquerda: ✓ Vidro Original.
- Lateral Tras. Esquerda: ✓ Vidros Inexistentes.
- Vidro Traseiro: ✓ Vidro Original.
- Porta Diant. Direita: ✓ Vidro Original.
- Porta Tras. Direita: ✓ Vidro Original.
- Lateral Tras. Direita: ✓ Vidros Inexistentes.
