## LAUDO CAUTELAR VEICULAR - PEQUENO PORTE

| Marca/Modelo: | JEEP/RENEGADE LGTD T270 | | |

## Conclusão do Laudo: ✗ VEÍCULO REPROVADO

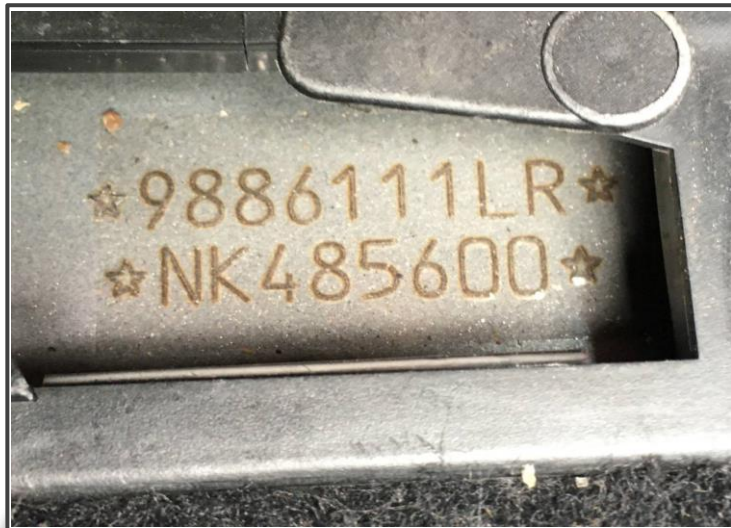
Macro Foto Nº Chassi: **9886111LRNK485600**

- ✓ NÃO Apresentava Indícios Evidentes de Adulteração (Chassi ORIGINAL).
- ✓ Efetuada a Pesquisa da Ficha de Montagem do Veículo; Constata-se que o Chassi era Original de Fábrica.

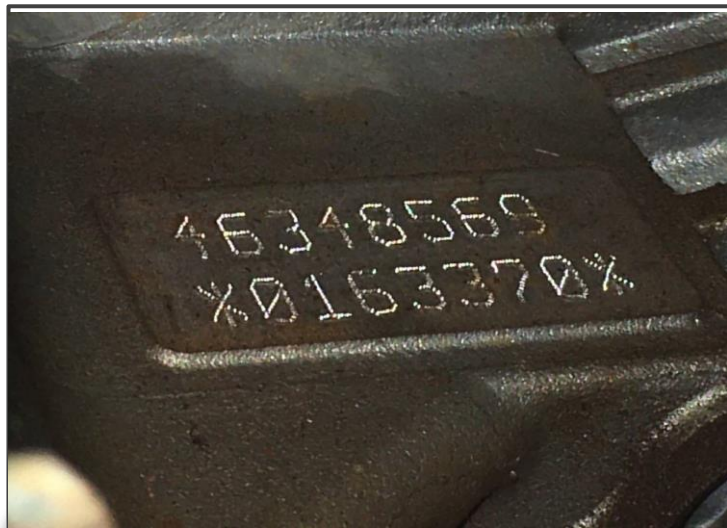
Foto do Número do Motor: **463485690163370**

- ✓ NÃO Apresentava Indícios Evidentes de Adulteração.
- ✓ Motor em Conformidade com a BIN (Base de Identificação Nacional).

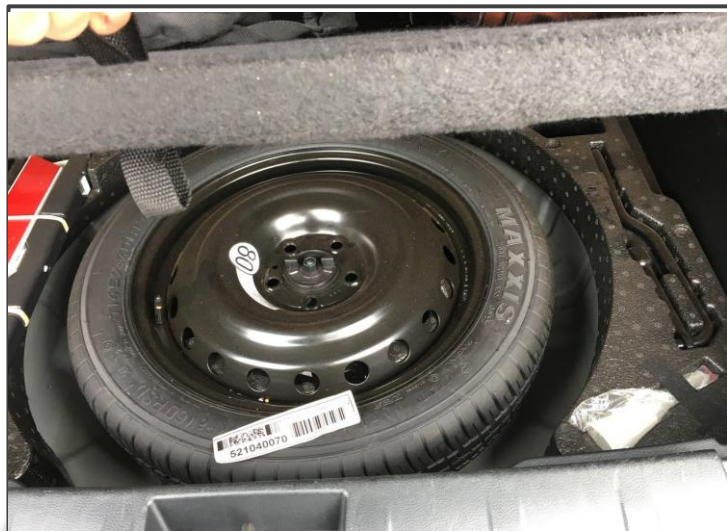
Itens Obrigatórios: Equipamentos Obrigatórios OK

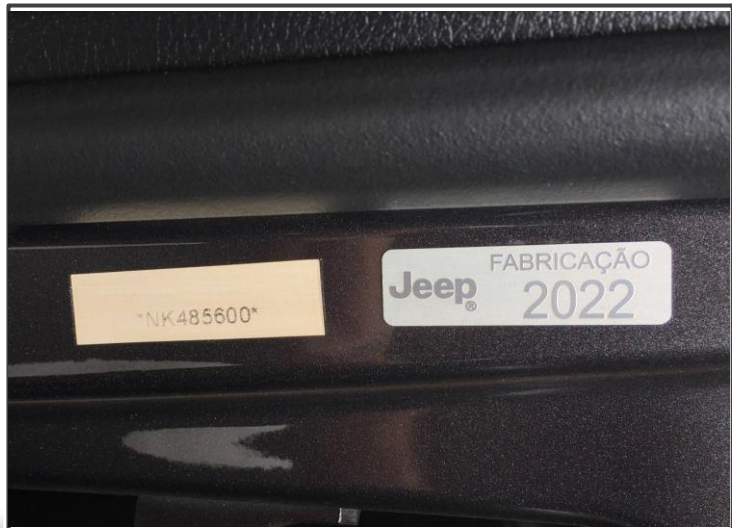
➡ Etiqueta Obrigatória da Coluna da Porta

Coluna da Porta: ✓ Etiqueta Original. Compartimento do Motor: ✓ Etiqueta Original.

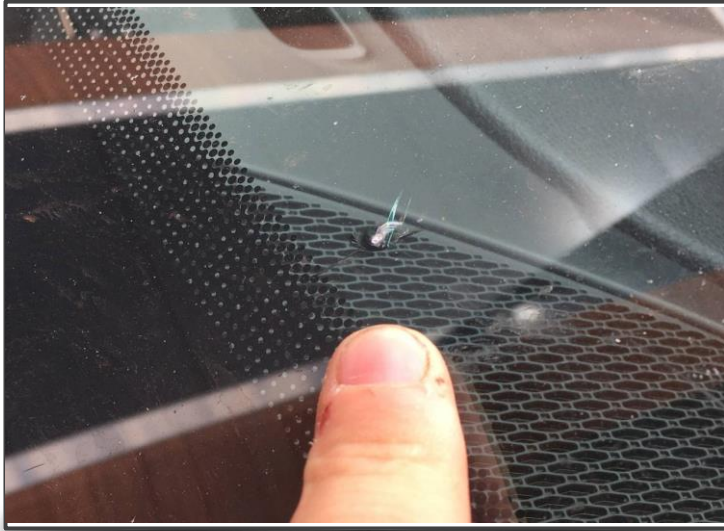
➡ Foto das Condições do vidro dianteiro (Para-brisa)

Restrição: PARA BRISA TRINCADO CONFORME FOTO EM ANEXO SENDO NECESSÁRIO A TROCA DO MESMO.
