CENTRO DE VISTORIA VEICULAR  
**ARAXA**

# **LAUDO CAUTELAR UTILITÁRIO FECHADO CABINE DUPLA**

Modelo: **COMMANDER OVR T270** Combustível: **ALCOOL/GASOLINA**

Data da vistoria: **01/12/2025**

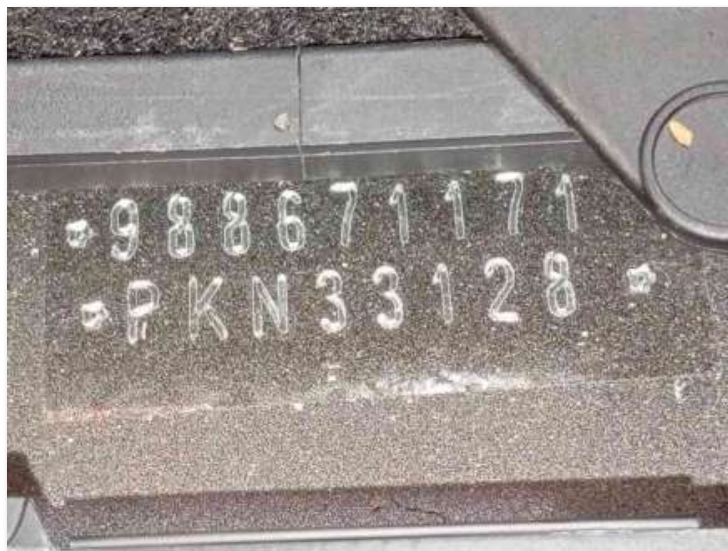
- **Chassi**- Gravação sem vestígios aparentes de adulteração e dentro dos padrões do fabricante.

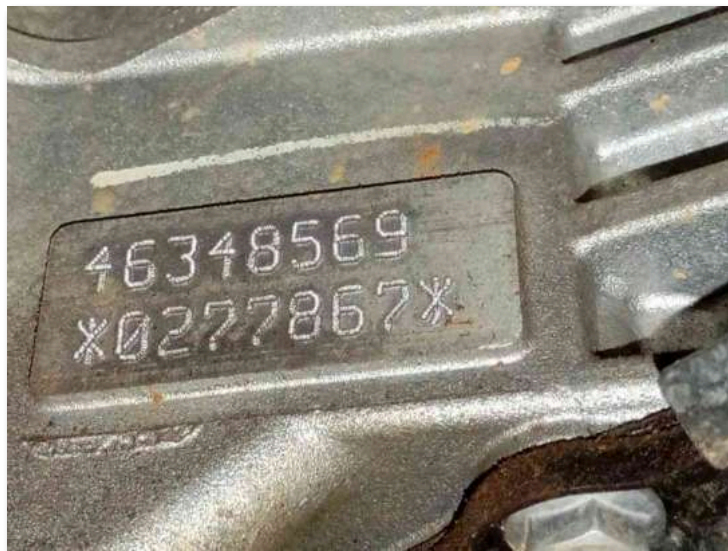
- **Motor**- Gravação sem vestígios aparentes de procedimento de adulteração.
  - Numeração é a mesma que consta registrada nos bancos de dados dos órgãos competentes (BIN).

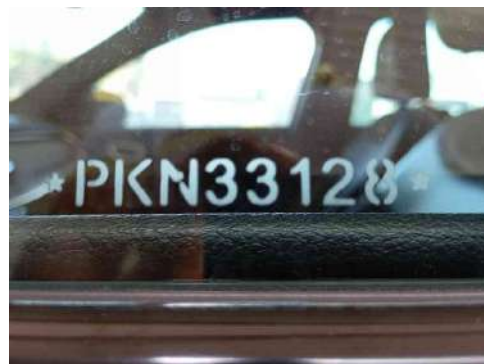
#### VIDRO TRASEIRO(VIGIA)

Original/Dentro dos padrões do fabricante.

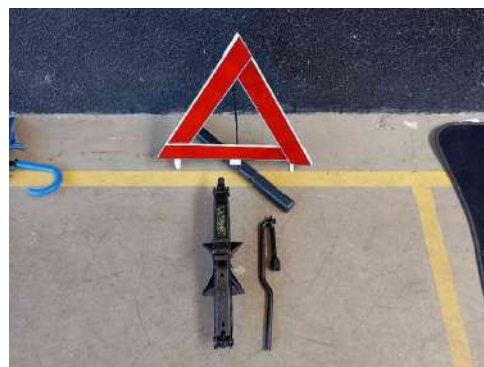
#### TRIÂNGULO

Em perfeitas condições

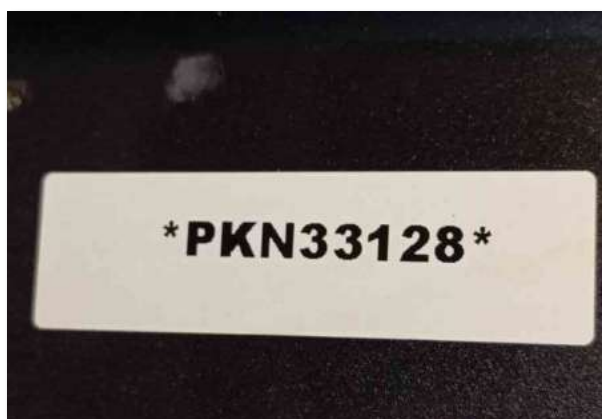
ETIQUETA DO CHASSI BATENTE DA PORTA

Original/Dentro dos padrões do fabricante.

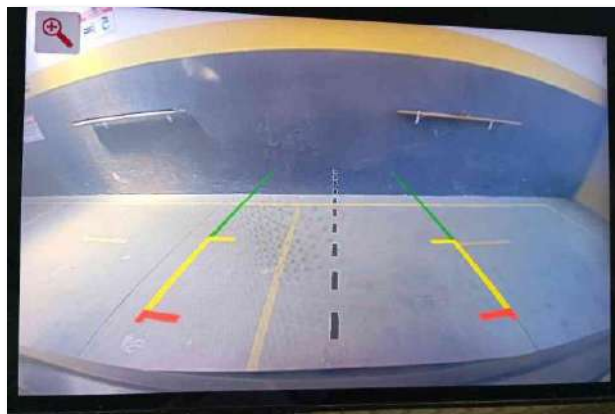
CÂMERA DE RÉ EM PERFEITO FUNCIONAMENTO

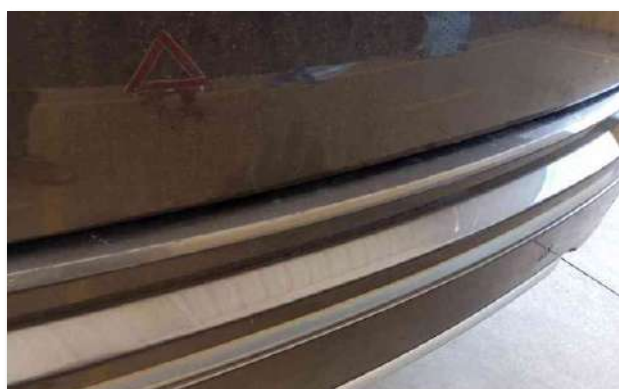
#### PARA-CHOQUE TRASEIRO

Riscos ou arranhões ,escoriações

PEQUENAS ESCORIAÇÕES NO PARA-CHOQUE TRAS

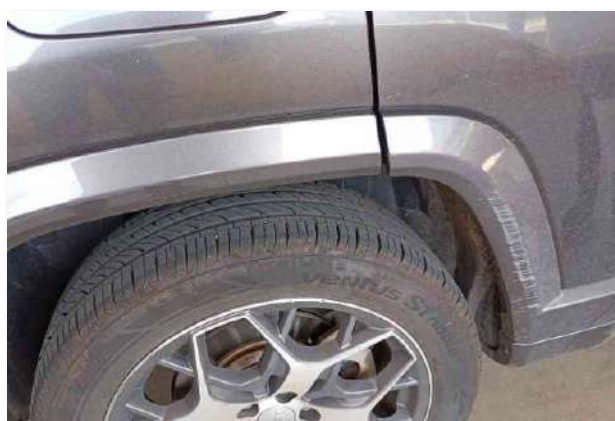
#### PARA LAMA TRASEIRO DIREITO

Escoriações na lateral

ESCORIAÇÕES NA LATERAL TRASEIRA DIREITA

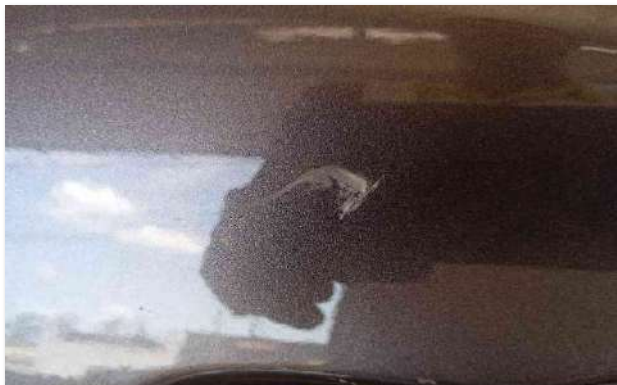
#### PORTA DIANTEIRA DIREITA

Pequena escoriação na porta

PEQUENA ESCORIAÇÃO NA PORTA DO PASSAGEIR

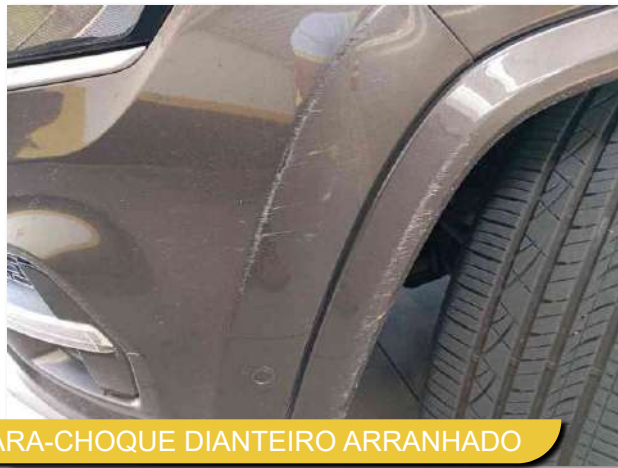
#### PARA-CHOQUE DIANTEIRO

Riscos ou arranhões ,escoriações

PARA-CHOQUE DIANTEIRO ARRANHADO

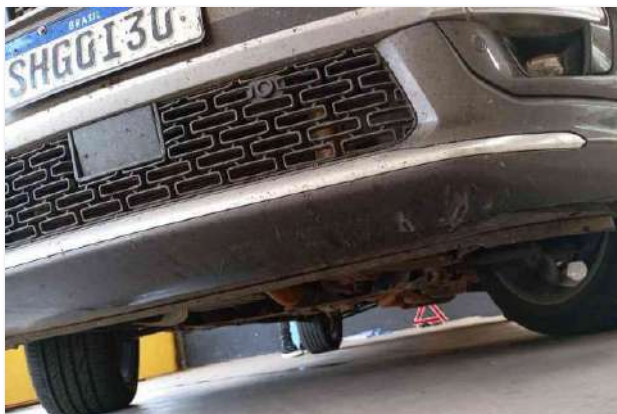
ESCORIAÇÕES NO PARA-CHOQUE DIANTEIRO

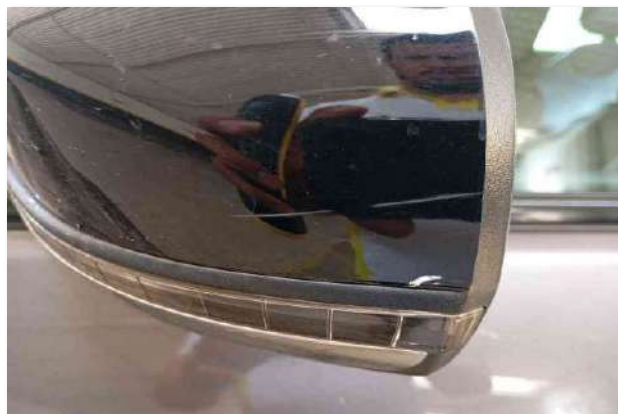
PEQUENA ESCORIAÇÃO NO RETROVISOR ESQ.

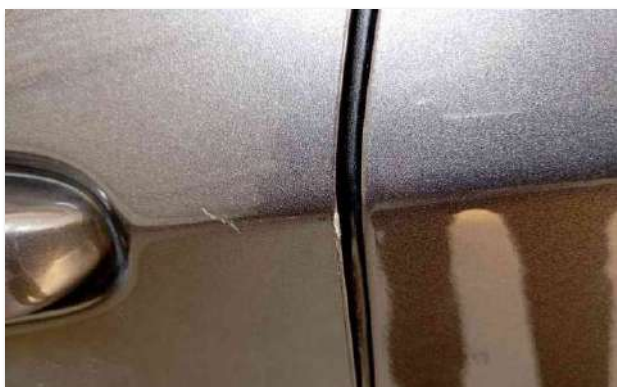
#### PORTA DIANTEIRA ESQUERDA

Pequena escoriação na porta

PEQUENA ESCORIAÇÃO NA PORTA DO MOTORISTA

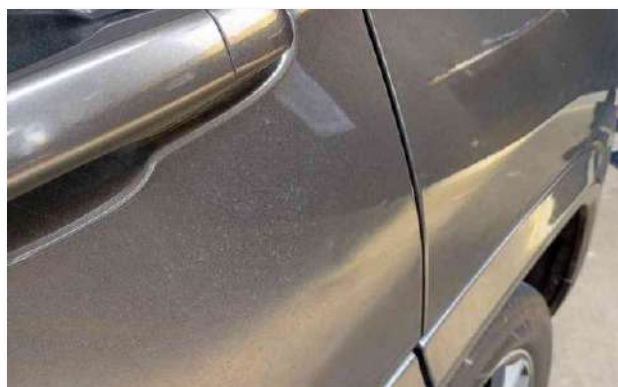
#### PORTA TRASEIRA ESQUERDA

Pequenos amassados na porta

PEQUENOS AMASSADOS PORTA TRASEIRA ESQUER

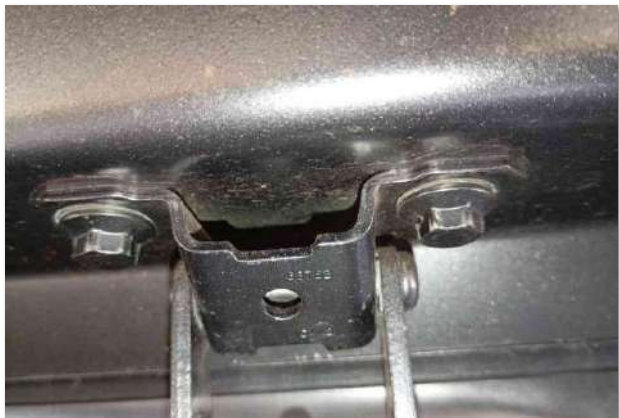
#### PORTA MALAS

Indícios de remoção dos parafusos do porta malas/Escoriações na parte interna.

INDÍCIOS DE REMOÇÃO TAMPA PORTA MALAS

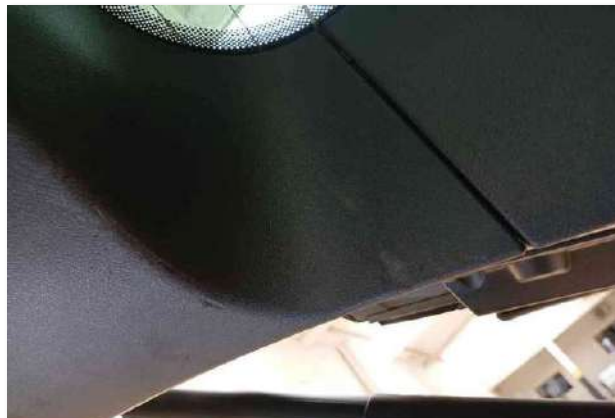
ESCORIAÇÕES PARTE INTERNA PORTA MALAS

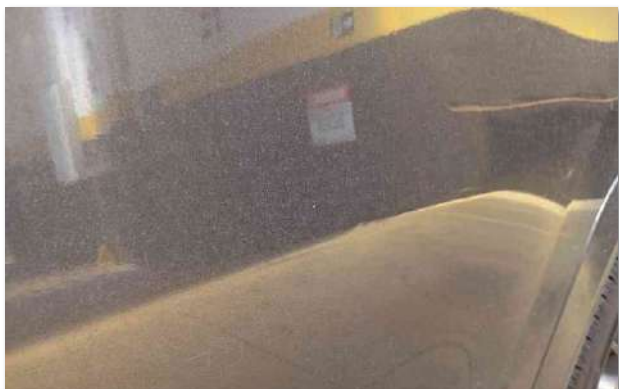
PEQUENO AMASSADO PORTA TRASEIRA ESQUERDA

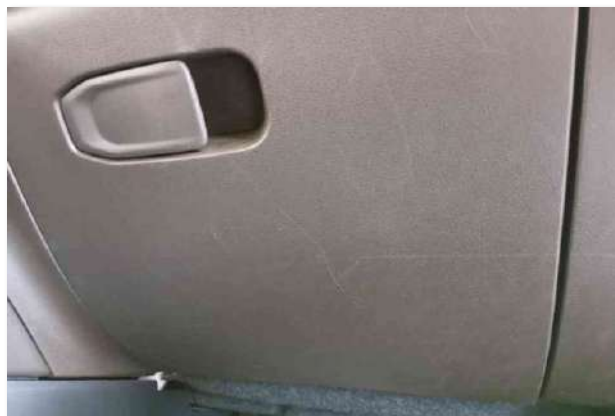
ARRANHÕES SUPERFICIAIS NO PORTA LUVAS
