Vistoria - 239666

PLACA: FXA9109

### BIN Completa

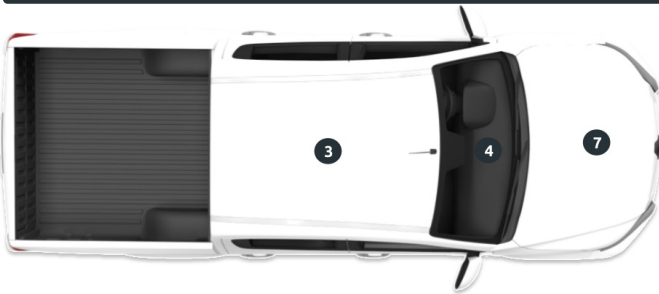
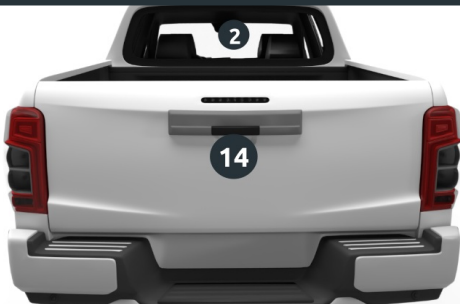
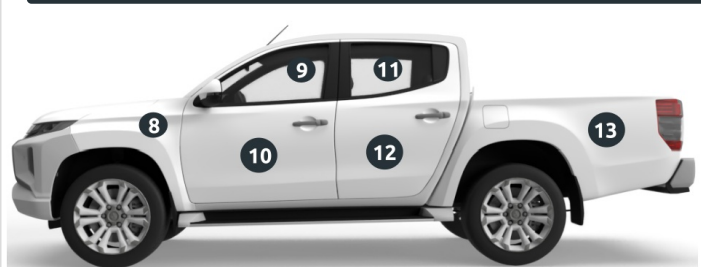
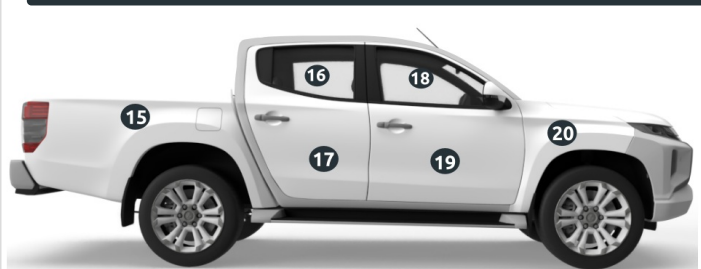
Avaliação Estrutural  
Apontamento de pintura.

Pintura e Lataria  
**50%**

| | Item | Status |
|---|---|---|
| 4 | Vidro Dianteiro | Vidro substituído |

| | Item | Status |
|---|---|---|
| 14 | Tampa Traseira | Reparado |
| 17 | Porta Traseira / D | Recuperado |
| 19 | Porta Passageiro / D | Repintura |

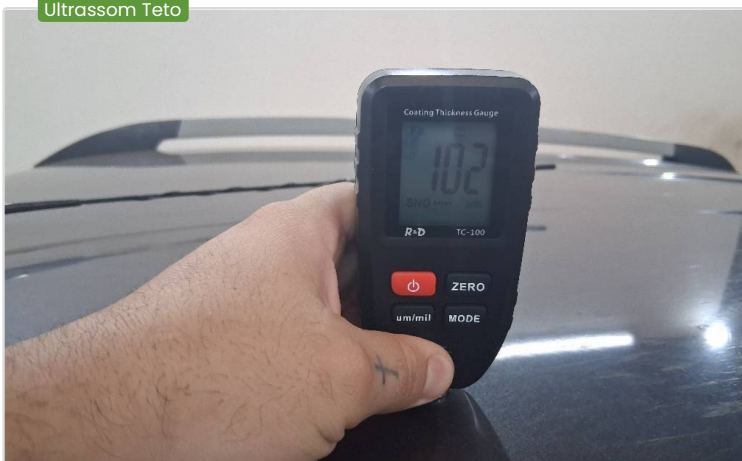
Ultrassom Teto

| | Item | Status |
|---|---|---|
| 3 | Teto | Nada Consta |

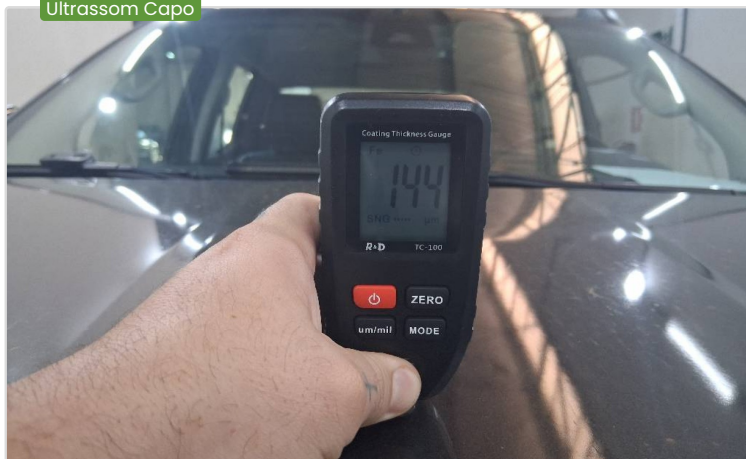
Ultrassom Capô

| | Item | Status |
|---|---|---|
| 7 | Capô | Repintura |

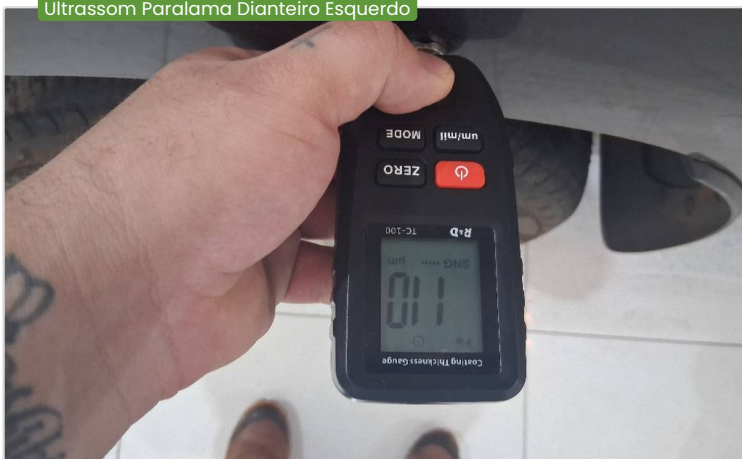
Ultrassom Paralamas Dianteiro Esquerdo

| | Item | Status |
|---|---|---|
| 8 | Paralama Esquerdo | Avariado |

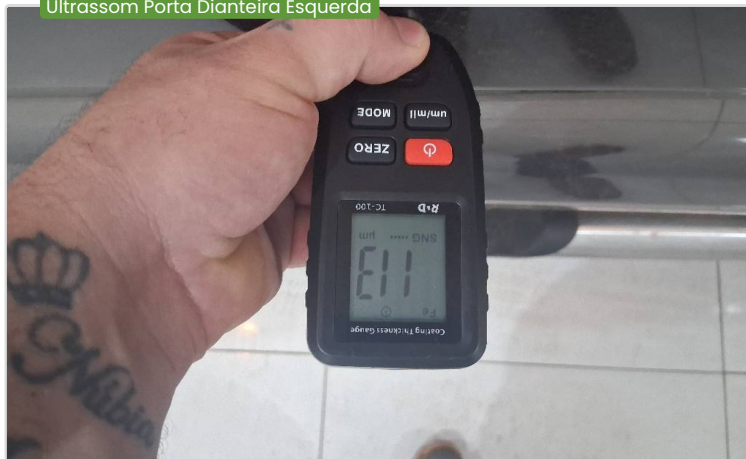
Ultrassom Porta Dianteira Esquerda

| | Item | Status |
|---|---|---|
| 10 | Porta Motorista | Avariado |

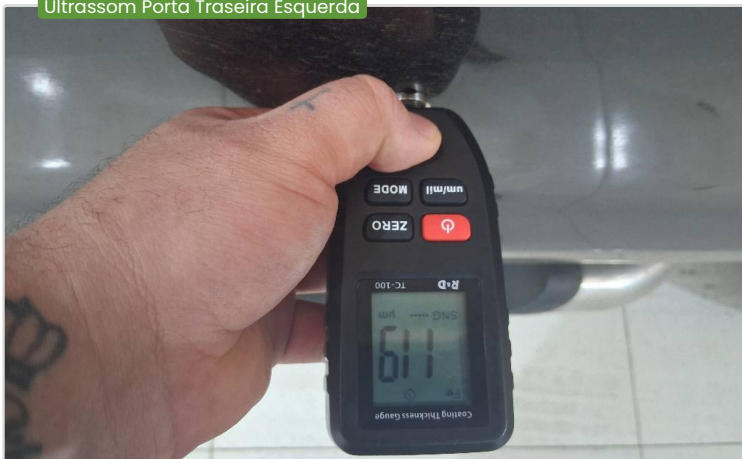
Ultrassom Porta Traseira Esquerda

| | Item | Status |
|---|---|---|
| 12 | Porta Traseira / E | Nada Consta |

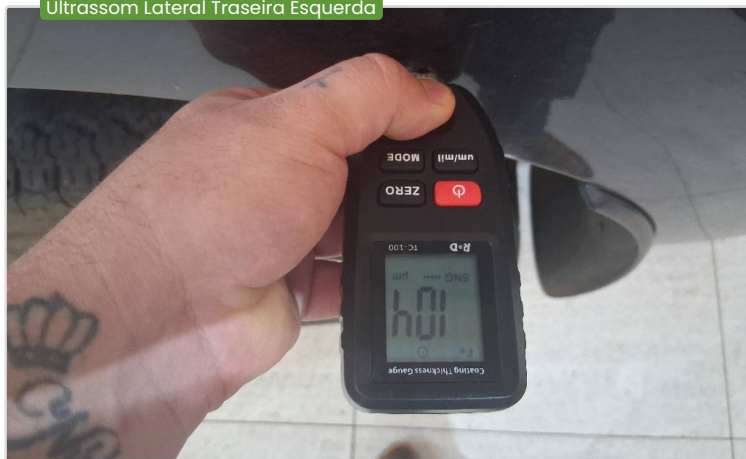
Ultrassom Lateral Traseira Esquerda

| | Item | Status |
|---|---|---|
| 13 | Paralama Traseiro / E | Avariado |

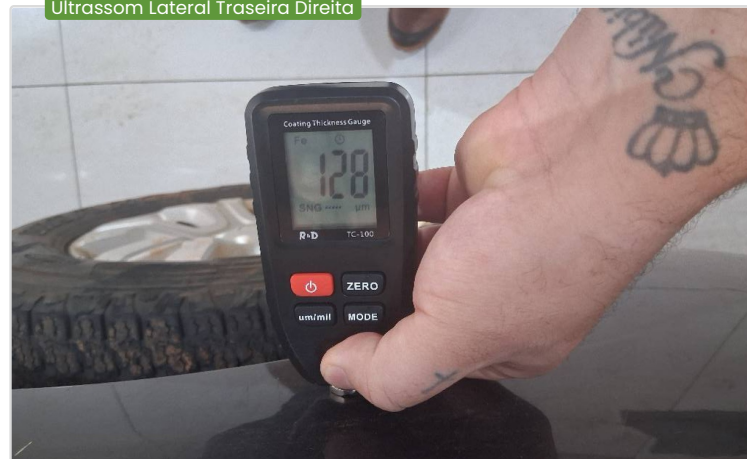
Ultrassom Lateral Traseira Direita

| | Item | Status |
|---|---|---|
| 15 | Paralama Traseiro / D | Avariado |

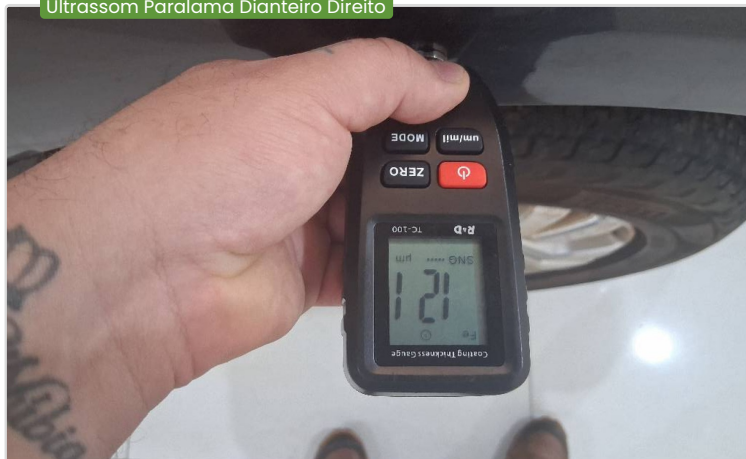
Ultrassom Paralamas Dianteiro Direito

| | Item | Status |
|---|---|---|
| 20 | Paralama Direito | Nada Consta |

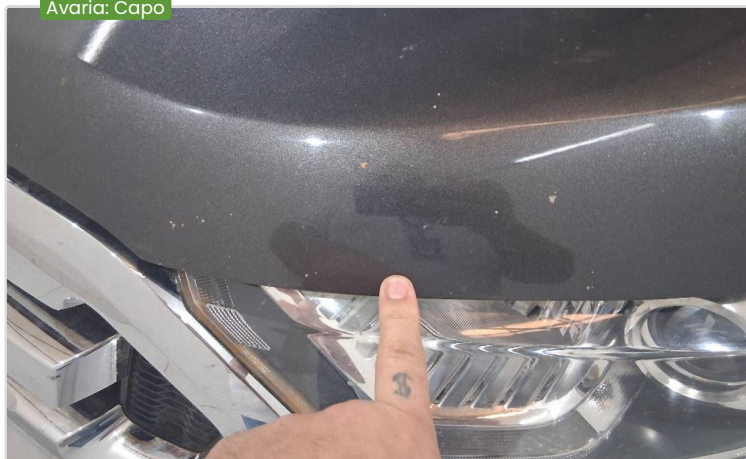
Avaria: Capô

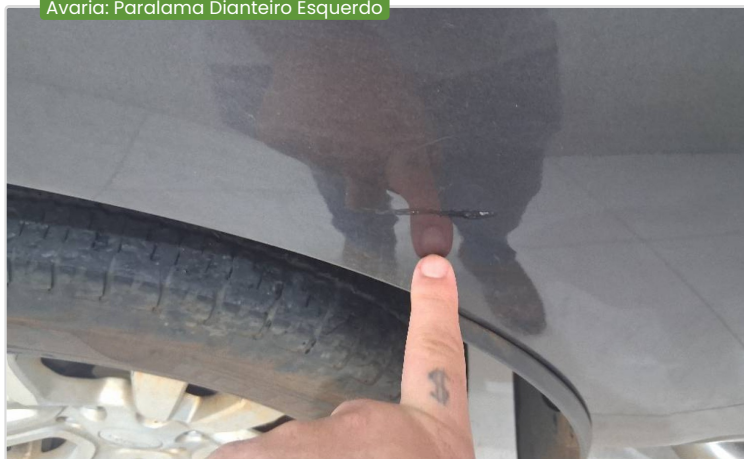
Avaria: Paralamas Dianteiro Esquerdo

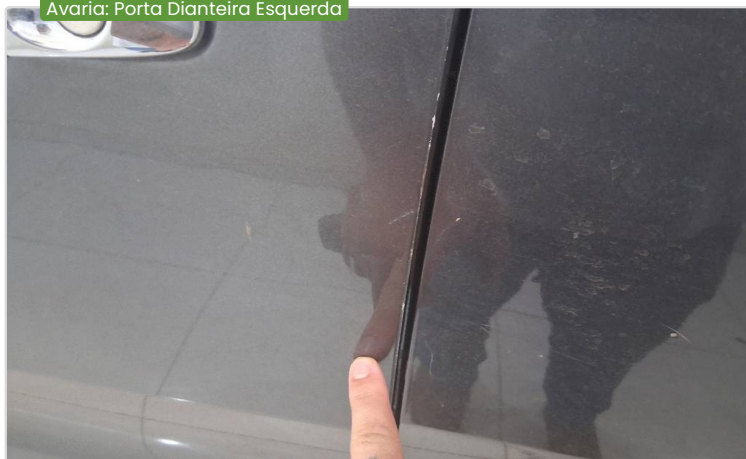
Avaria: Porta Dianteira Esquerda

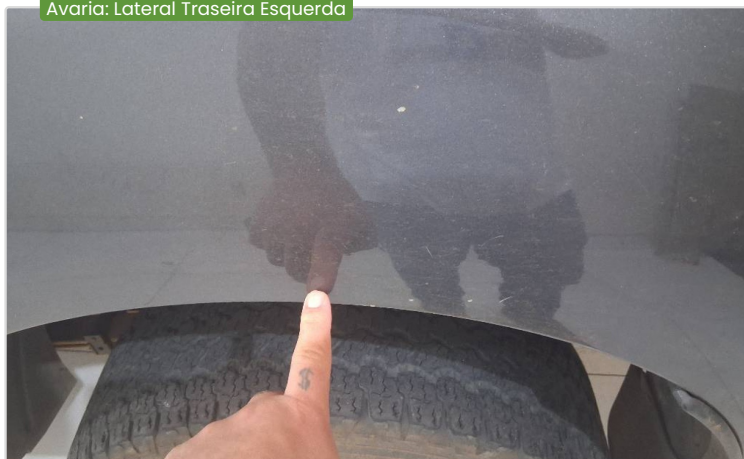
Avaria: Lateral Traseira Esquerda

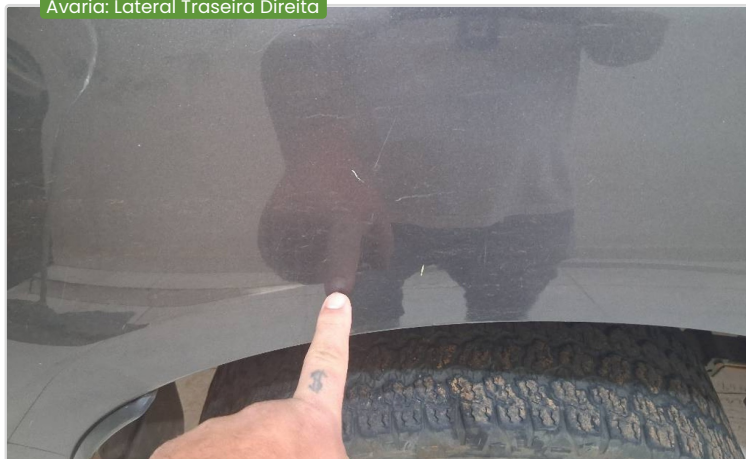
Avaria: Lateral Traseira Direita
