## LAUDO CAUTELAR VEICULAR - PEQUENO PORTE

| Placa: | FAN0A82 | Estado: | MG |
| Marca/Modelo: | I/CHEV CRUZE LTZ NB AT | | |

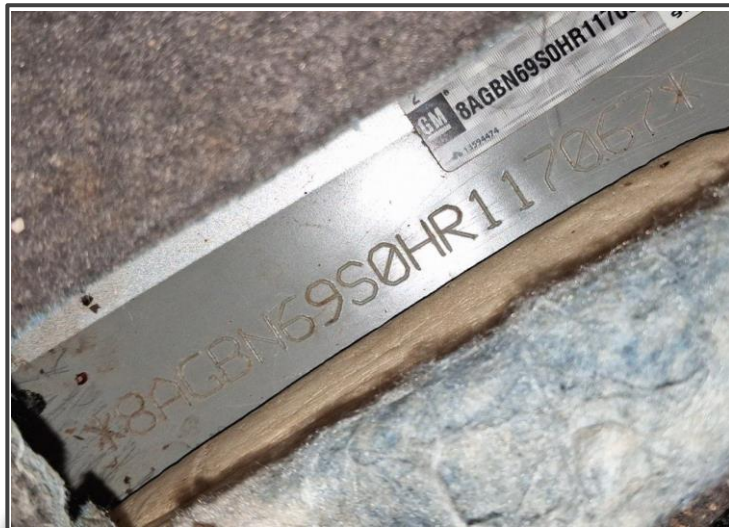
Macro Foto Nº Chassi: **8AGBN69S0HR117067**

- ✓ NÃO Apresentava Indícios Evidentes de Adulteração (Chassi ORIGINAL).
- ✓ Efetuada a Pesquisa da Ficha de Montagem do Veículo; Constatou-se que o Chassi era Original de Fábrica.

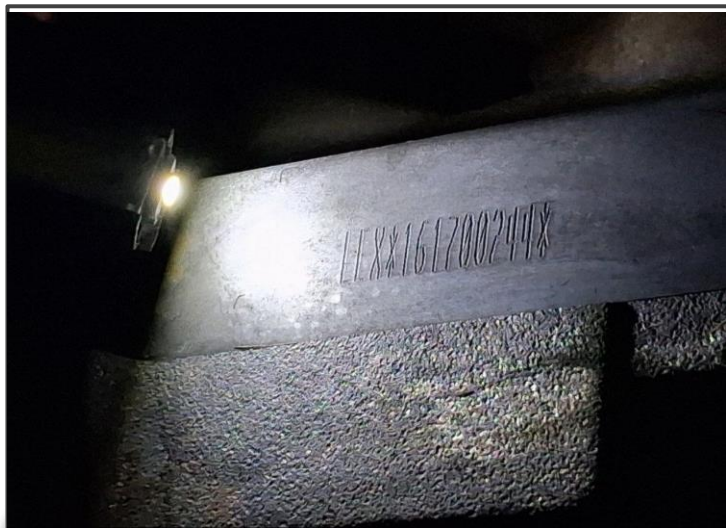
Foto do Número do Motor: **LEX161700244**

- ✓ NÃO Apresentava Indícios Evidentes de Adulteração.
- ✓ Motor em Conformidade com a BIN (Base de Identificação Nacional).

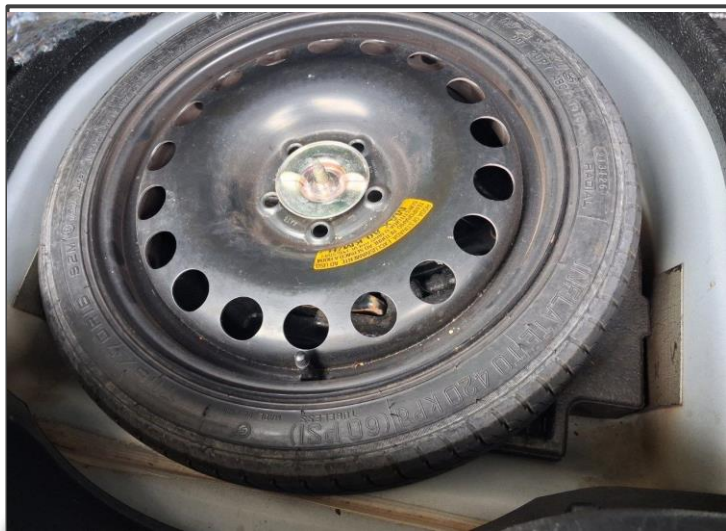
Itens Obrigatórios: Equipamentos Obrigatórios OK

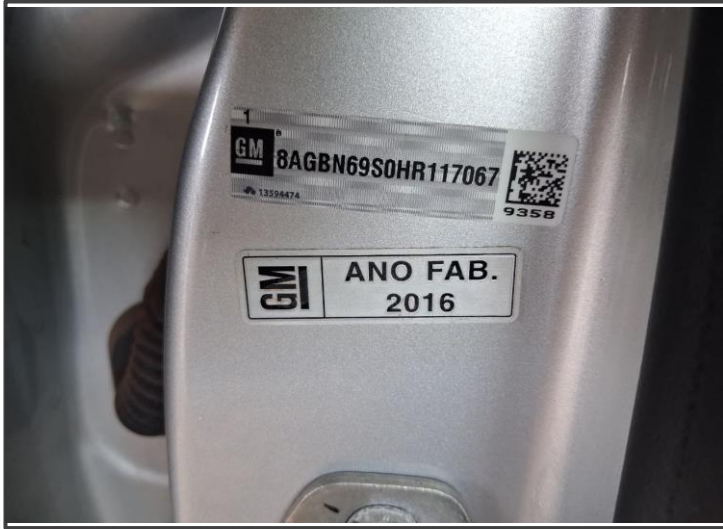
➡ Etiqueta Obrigatória da Coluna da Porta

Coluna da Porta: ✓ Etiqueta Original. Compartimento do Motor: ✓ Etiqueta Original.

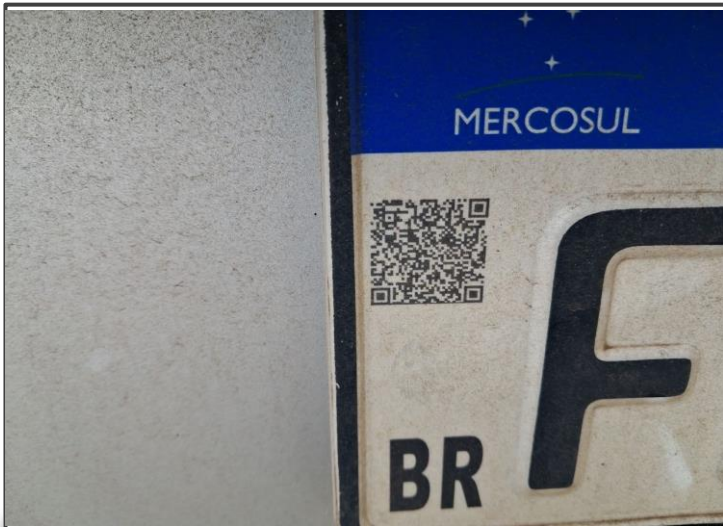
➡ Macro Foto do QR Code/Lacre da Placa

CRCODE: Não Violado Placa: Mercosul

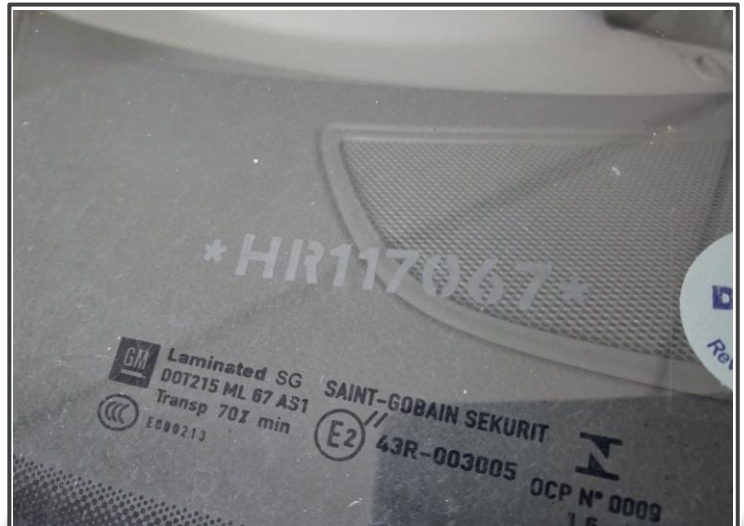
➡ Foto da Gravação do Vidro Para-Brisas

- Dianteiro (Para-Brisas) ✓ Vidro Original.
- Porta Diant. Esquerda: ✓ Vidro Original.
- Porta Tras. Esquerda: ✓ Vidro Original.
- Lateral Tras. Esquerda: ✓ Vidros Inexistentes.
- Vidro Traseiro: ✓ Vidro Original.
- Porta Diant. Direita: ✓ Vidro Original.
- Porta Tras. Direita: ✓ Vidro Original.
- Lateral Tras. Direita: ✓ Vidros Inexistentes.
