Vistoria - 241696

06/05/2026

PLACA: PQQ7040

| Situação do Veículo:<br>EM CIRCULACAO | Situação Chassi:<br>NORMAL | Chassi:<br>93HRV2890JZ224970 | Marca/Modelo<br>HONDA HR-V TOURING | Motor<br>R18ZC8224958 | Cor:<br>PRATA | Cambio:<br>***** |

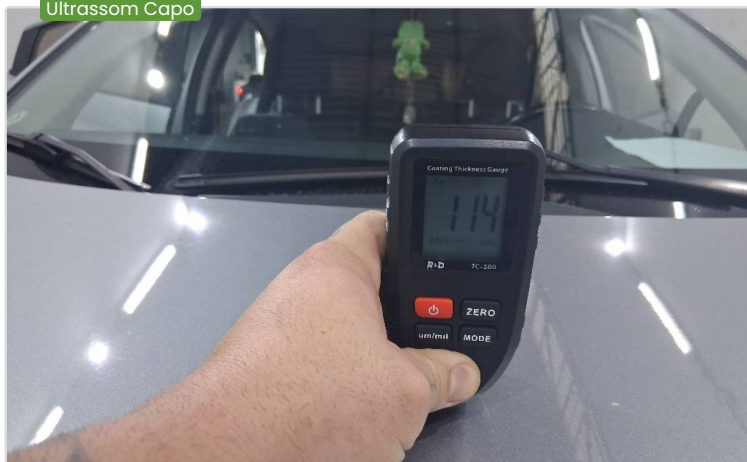
Ultrassom Capô

| Item | Status |
|---|---|
| 7 Capô | Avariado |

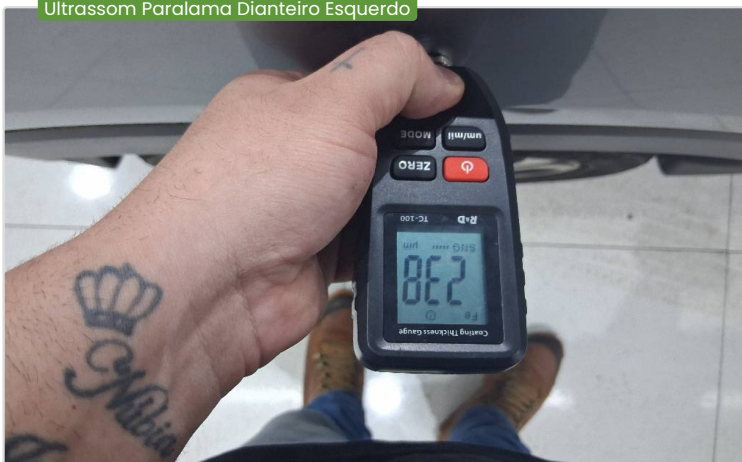
| Item | Status |
|---|---|
| 8 Paralama Esquerdo | Reparado |

Ultrassom Paralamas Dianteiro Esquerdo

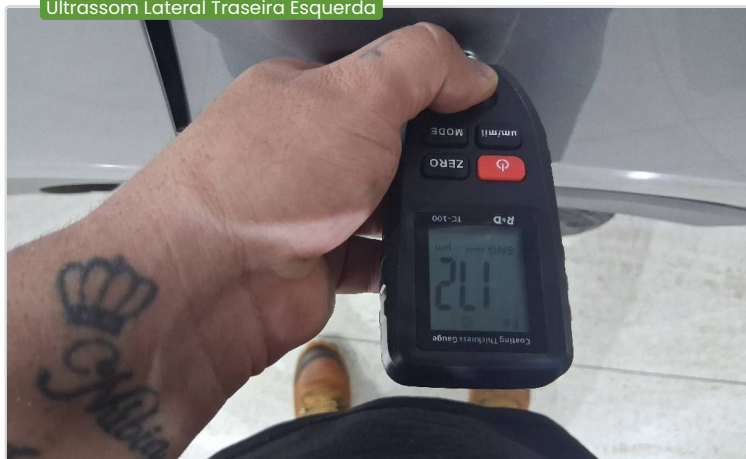
| Item | Status |
|---|---|
| 13 Paralama Traseiro / E | Repintura |

Ultrassom Lateral Traseira Esquerda

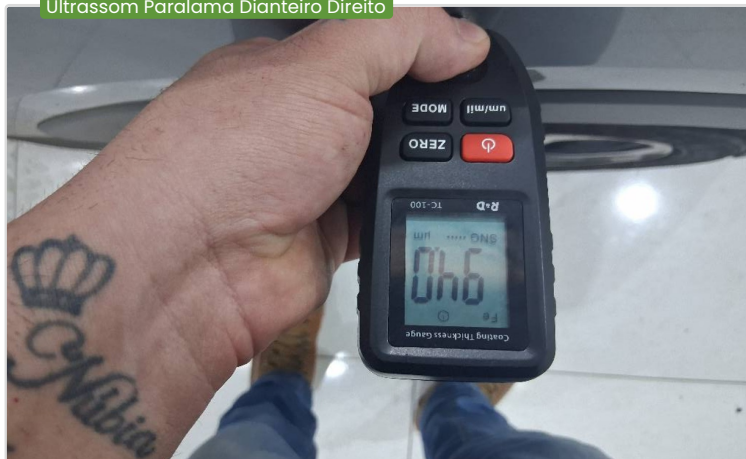
Ultrassom Paralamas Dianteiro Direito

| Item | Status |
|---|---|
| 20 Paralama Direito | Avariado |

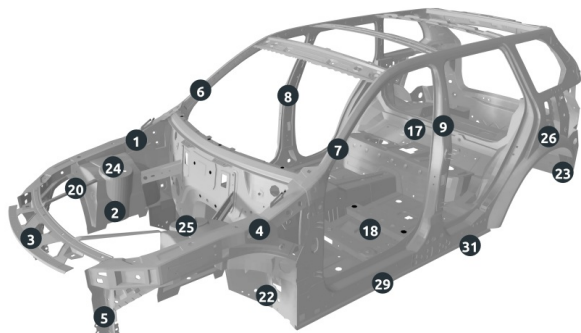
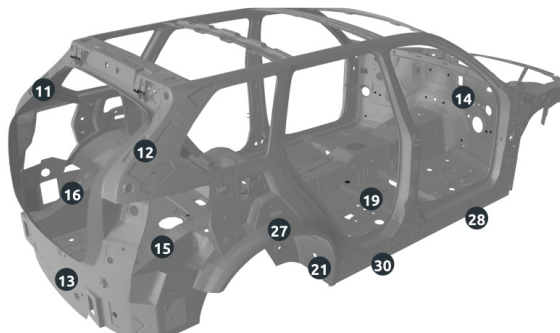
**Estrutura: Resolução 810:** media monta, Travessas de Reforço Dianteira Esquerda: recuperado, Travessas de Reforço Traseira Esquerda: recuperado

Apontamento de estrutura.

| Item | Status |
|---|---|
| 29 Travessas de Reforço Dianteira Esquerda | Recuperado |
| 31 Travessas de Reforço Traseira Esquerda | Recuperado |

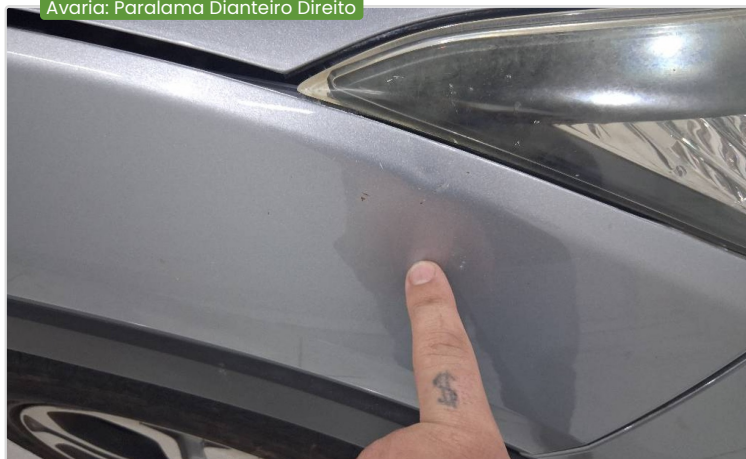
Avaria: Paralamas Dianteiro Direito

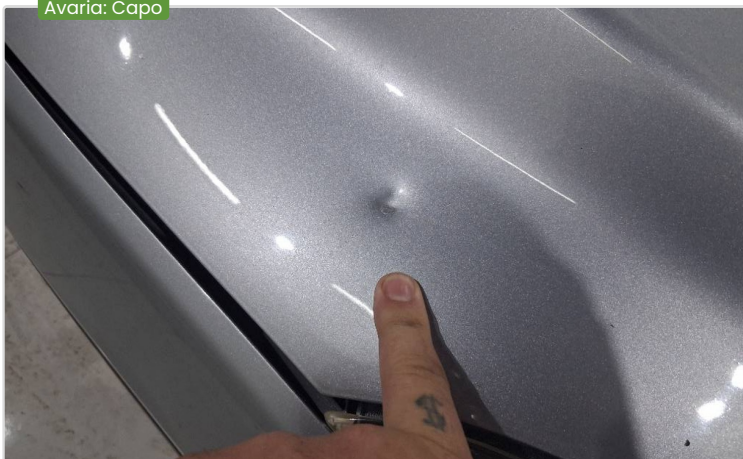
Avaria: Capô
